Abschlußbericht

Projekttitlel	Sanierung des durch Grünalgenbefalls geschädigten Putzes der Poseritzer Kirche (Backsteingotik) in Poseritz/Rügen
Aktenzeichen	AZ 23375-45
Verfasser	Andreas Weiß, Dipl. Restaurator (HS) Dr. rer. nat. Frank Schlütter (Abschnitt 8.2.3)
Projektbeginn	1.5.2007
Laufzeit	3 Jahre und 4 Monate
Ort	Poseritz
Jahr	2011

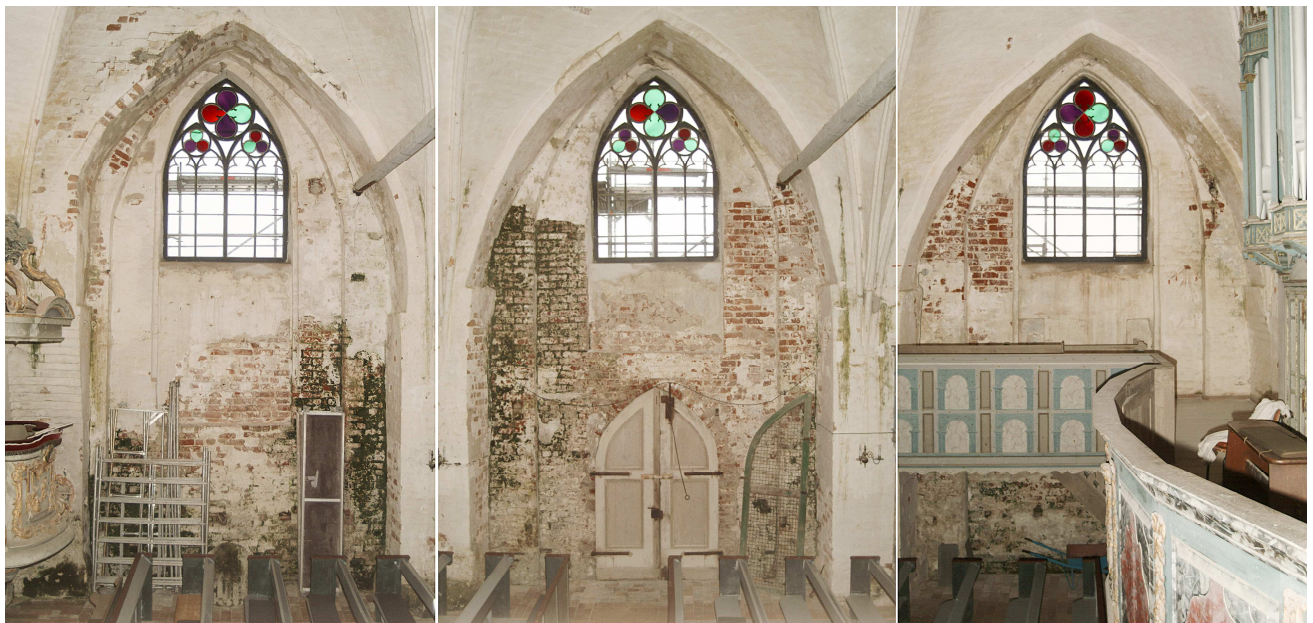
Abb. 1: Grünalgenbefall an der Südwand des Langhauses im Sommer 2007. In den Bereichen mit freiliegender Mauerwerksoberfläche wurde 1995 eine zementäre Putzschlamm entfernt.

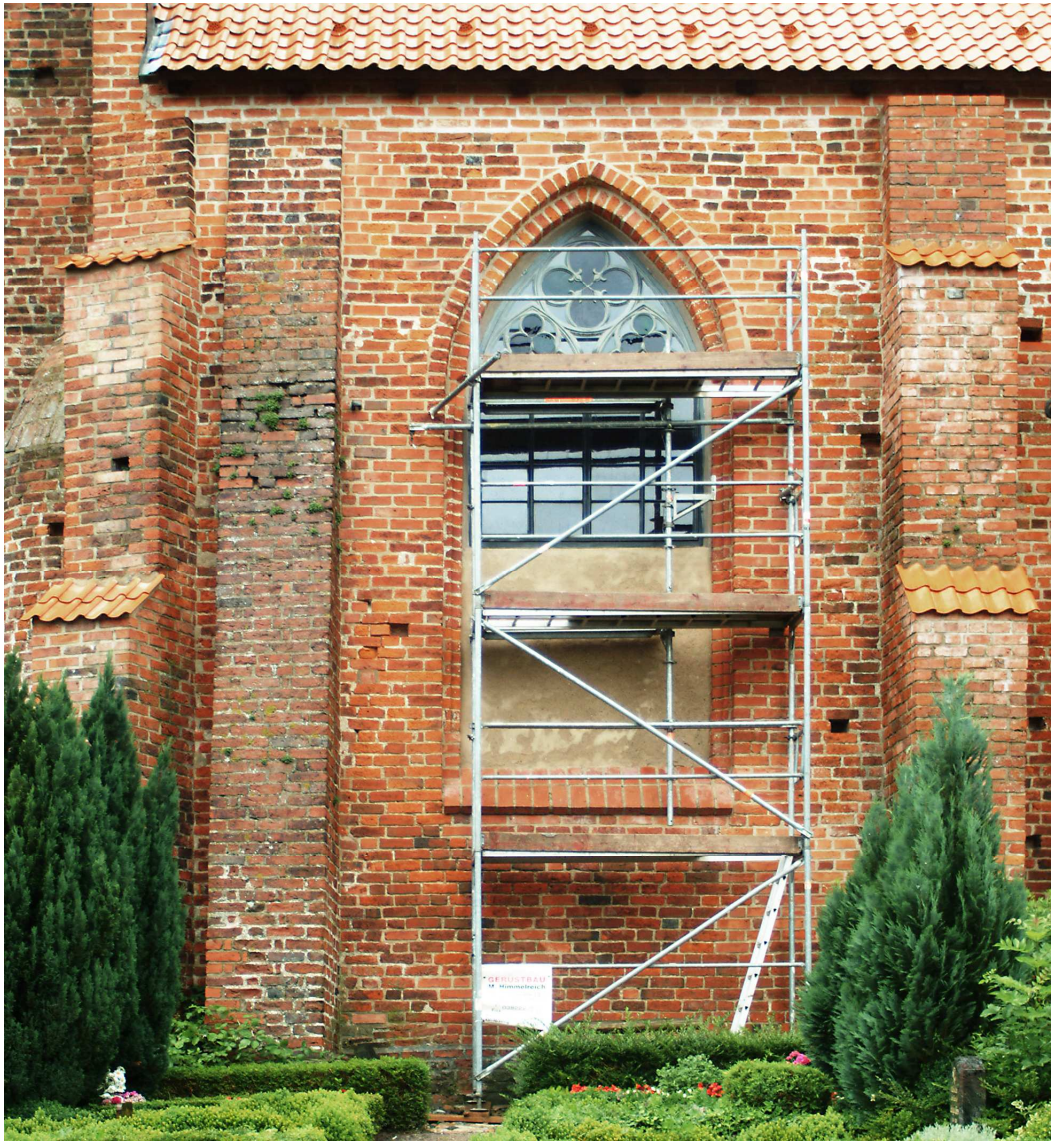
Abb. 2: Südwand des Langhauses, 1. Achse. Infolge des geringen Dachüberstandes und der fehlenden Dachentwässerung sind die Strebepfeiler vollständig dem Ablaufwasser des Daches ausgesetzt. Ein besonderes Problem stellen dabei die schrägen Flanken der vermutlich im 18. Jahrhundert ergänzten Pfeiler in der 1. und 2. Achse dar.

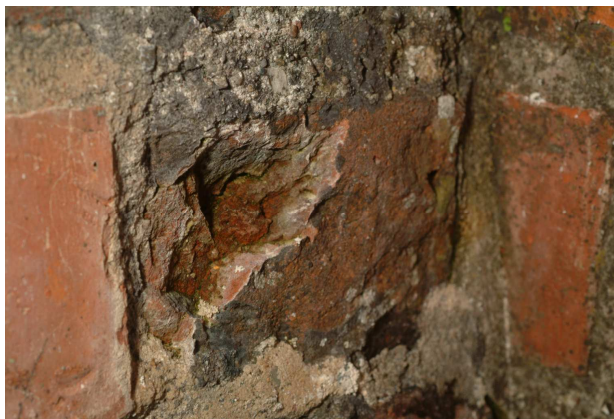
Abb. 3: Maueroberfläche an der schrägen Pfeilerflanke in der 2. Achse der Südwand des Langhauses im August 2007. Bereits 5mm unter der trocken erscheinenden Oberfläche ist mit bloßem Auge die Nässe im Mauerwerk erkennbar.

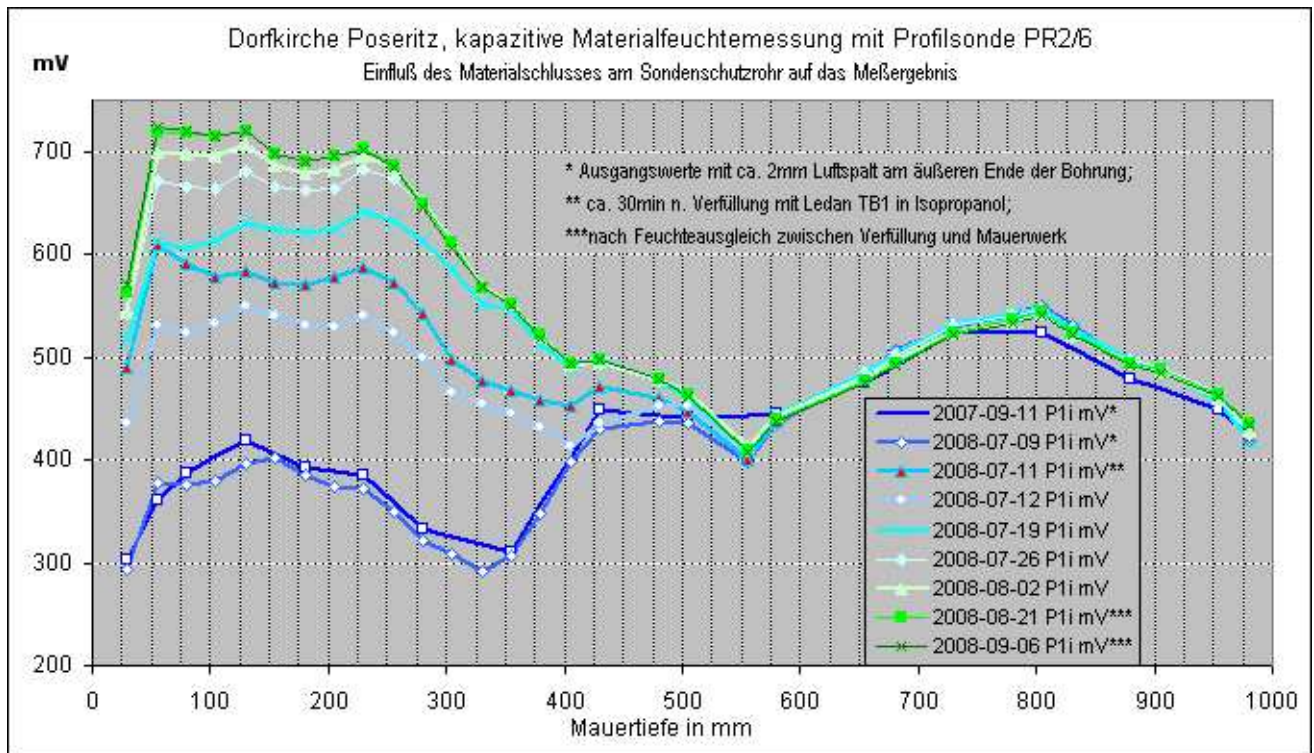
Abb. 12: Einfluß des Luftspaltes bzw. des Verfüllmörtels im oberflächennahen Bereich der Bohrung (links). Bei unverfülltem Luftspalt zwischen Sondenschutzrohr und Meßgut (=fehlender Materialschluß, dunkelblaue Graphen) werden tendenziell gegenüber der tatsächlichen Mauerfeuchte zu niedrige Werte angezeigt. Nach Verfüllung des Luftspaltes und Einstellung der Ausgleichsfeuchte zwischen dem Meßgut Mauerwerk und dem Verfüllmörtel (grüne Graphen) werden tendenziell zu hohe Werte angezeigt, da der Mörtel im Gleichgewichtszustand bis zu 3 mal mehr Wasser als das Mauerwerk aufnimmt (vgl. Abb. 19)

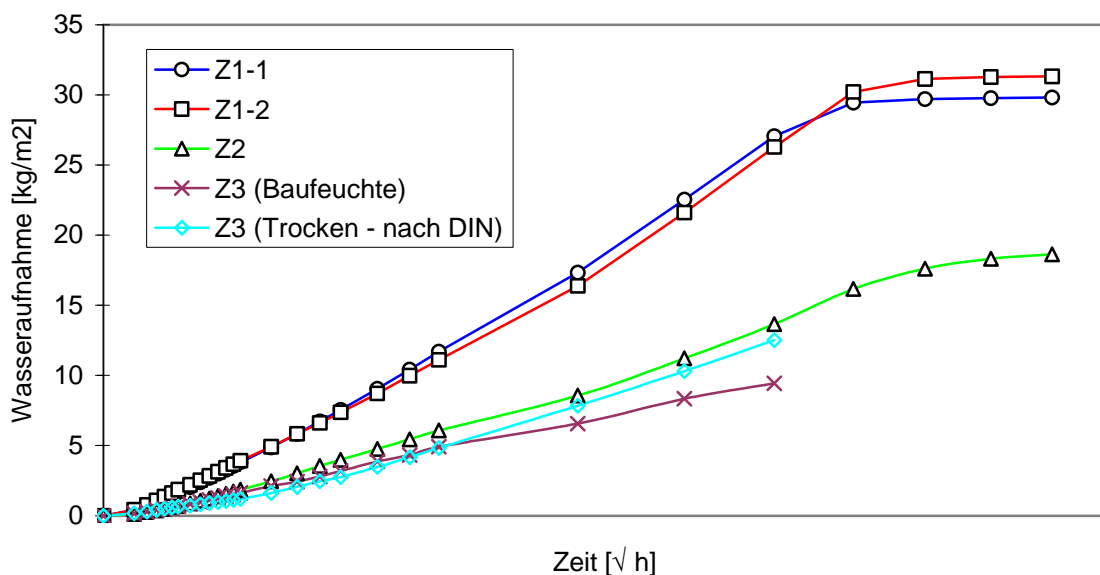
Wasseraufnahmekoeffizient (w-Wert)

- Die Ziegel waren im Entnahmestadium nicht wassergesättigt
- Der Wasseraufnahmekoeffizient der Reparaturziegel ist doppelt so hoch wie der des gemessenen mittelalterlichen Ziegels
- Aufgrund ihres hohen w-Wertes begünstigen die Austauschziegel eine Feuchteaufnahme ins Mauerwerk

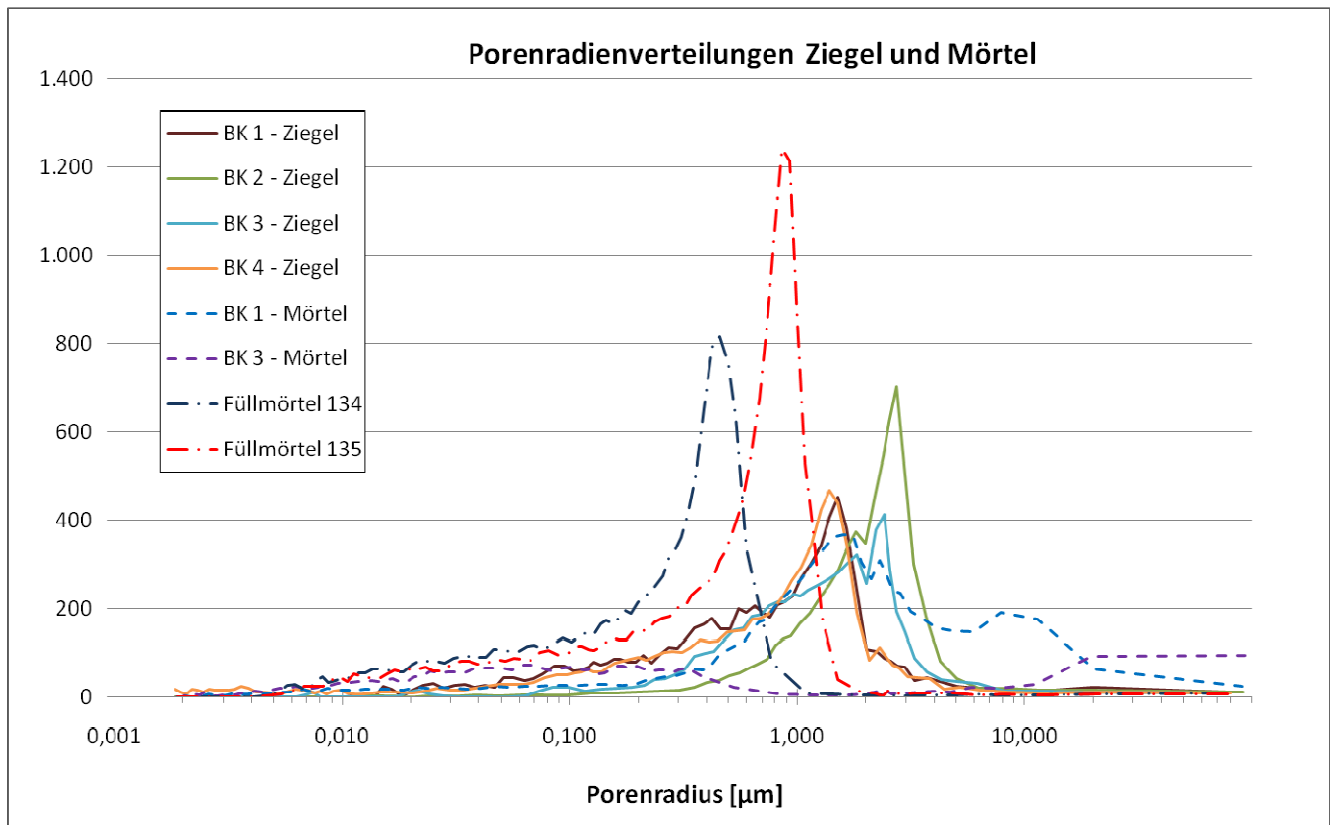
Abb. 18: Differentielle Porenradienverteilung der am Bauwerk entnommenen Ziegel- und Mörtelproben, sowie der für die kapazitive Materialfeuchtemessung eingesetzten Verfüllmörtel. Die Darstellung basiert auf Untersuchungsergebnissen des Fraunhofer Instituts für Bauphysik Holzkirchen.

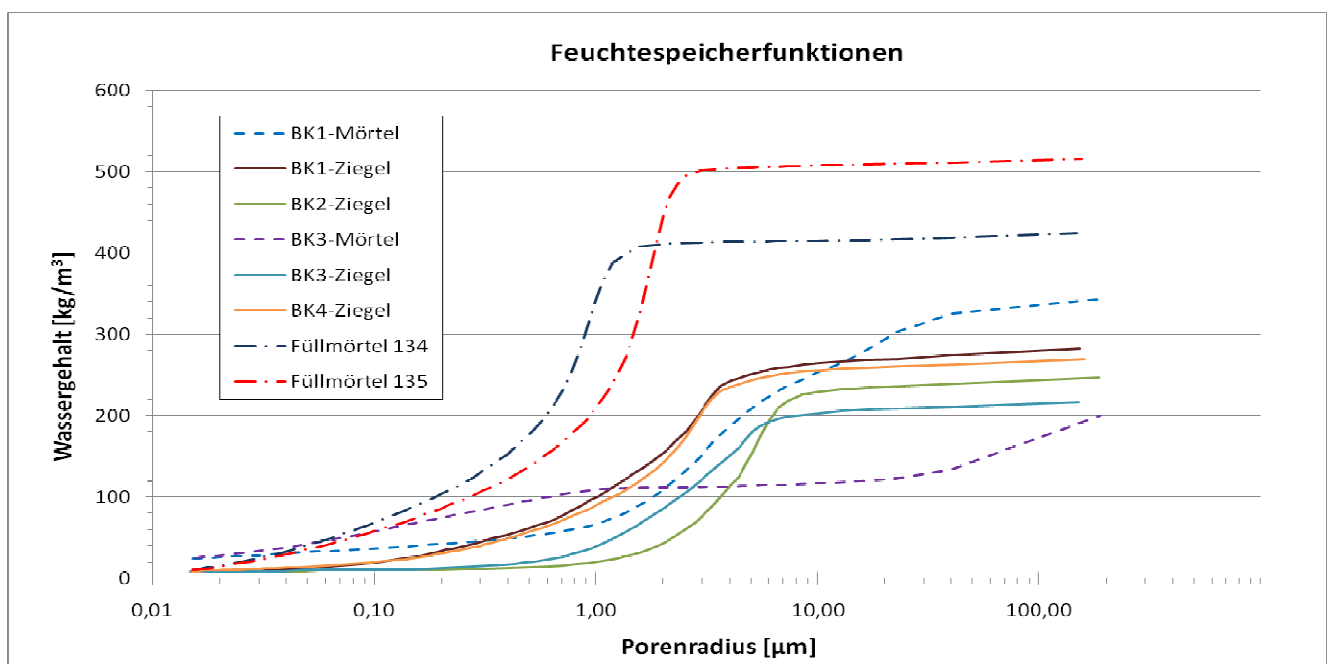
Abb. 19: Feuchtespeicherfunktion der am Bauwerk entnommenen Ziegel- und Mörtelproben, sowie der für die kapazitive Materialfeuchtemessung eingesetzten Verfüllmörtel. Die Darstellung basiert auf Untersuchungsergebnissen des Fraunhofer Instituts für Bauphysik Holzkirchen.

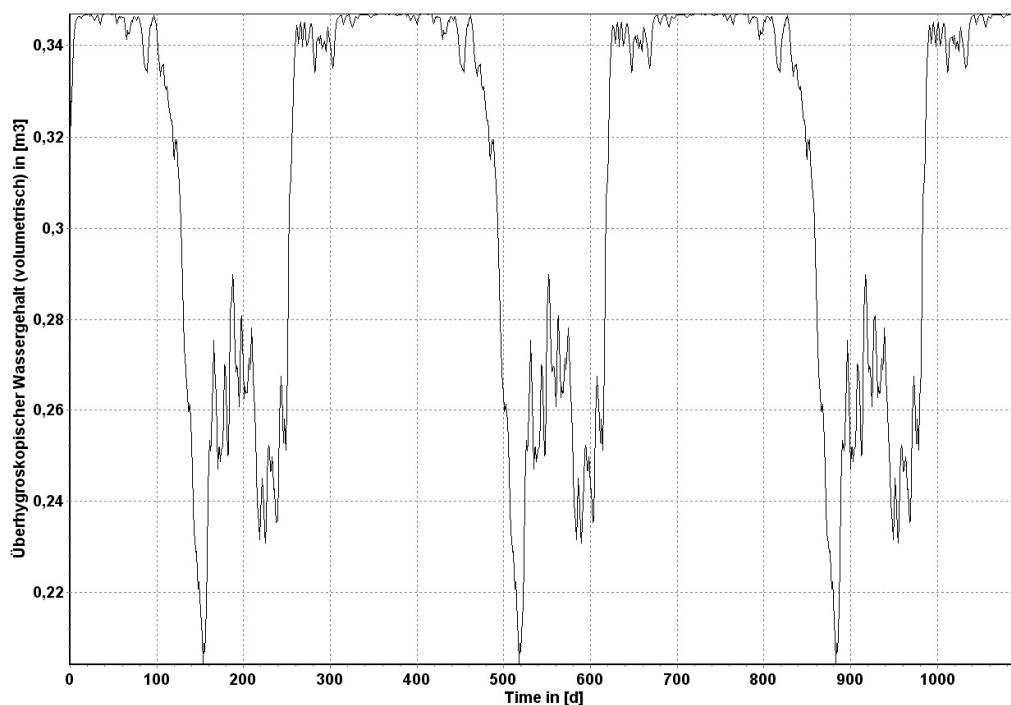
Abb. 38: Fall 1AC. Durchschnittlicher überhygroskopischer Wassergehalt im Bauteilquerschnitt. Zur Abbildung der gravimetrisch ermittelten Materialfeuchtwerte wurde die Regenbelastung gegenüber den Referenzdaten für Bremerhaven leicht erhöht. Die in der Simulation erkennbare Austrocknung über die Sommermonate konnte in der Praxis nicht beobachtet werden.

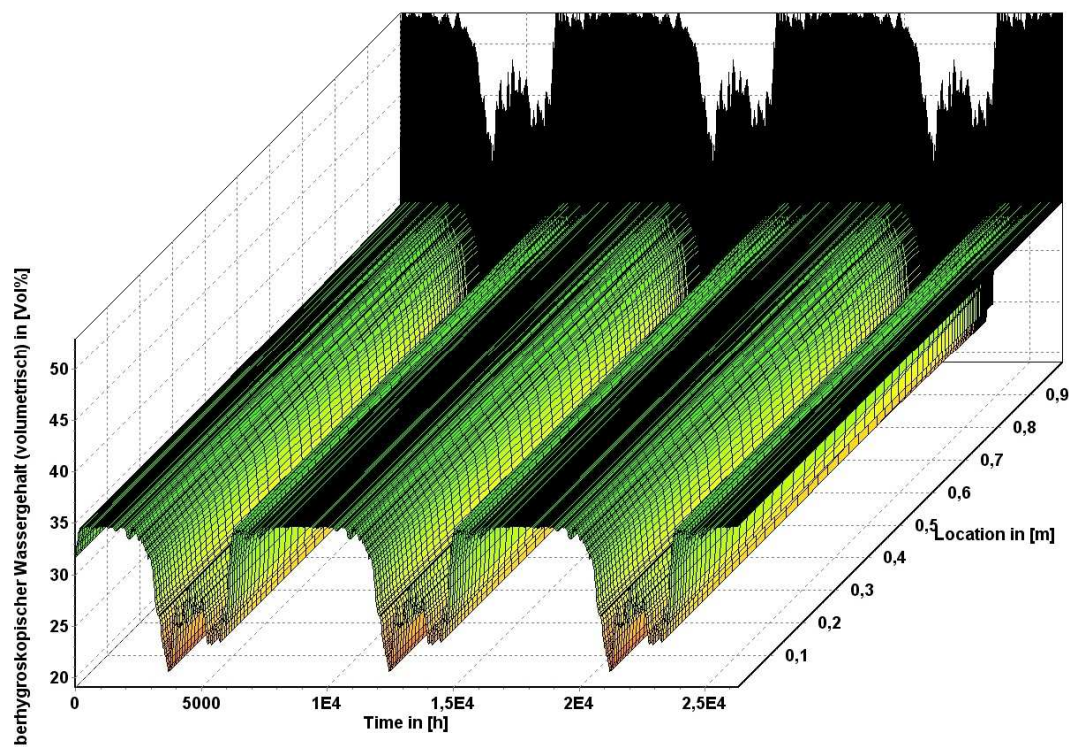
Abb. 39: Darstellung Simulationsergebnisse aus Abb. 38 über den Mauerquerschnitt von innen nach außen. Während der Trockenphasen ist ein Feuchtgradient von außen nach innen zu beobachten.

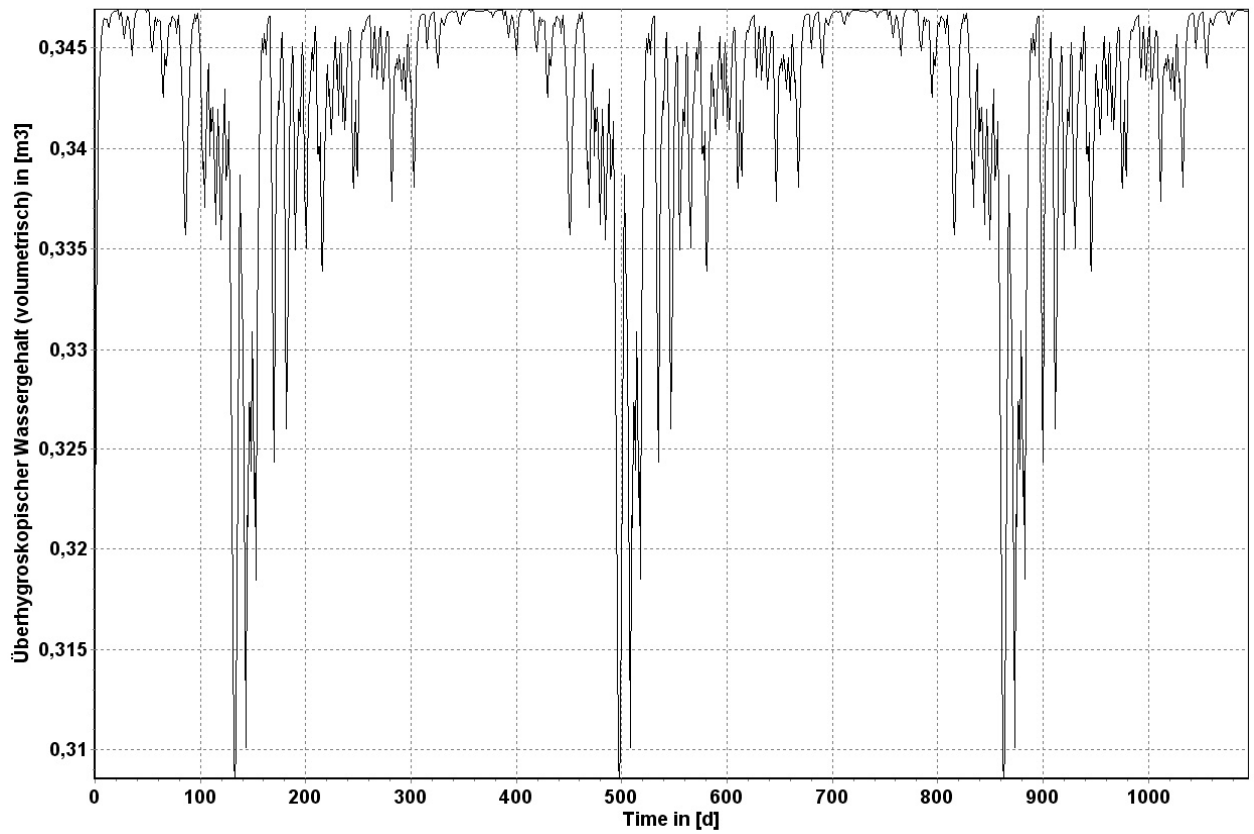
Abb. 40: Fall 1BC. Durchschnittlicher überhygroskopischer Wassergehalt im Bauteilquerschnitt. Zur Abbildung der gravimetrisch ermittelten Materialfeuchtwerte wurde die Regenbelastung gegenüber den Referenzdaten für Bremerhaven stark erhöht.

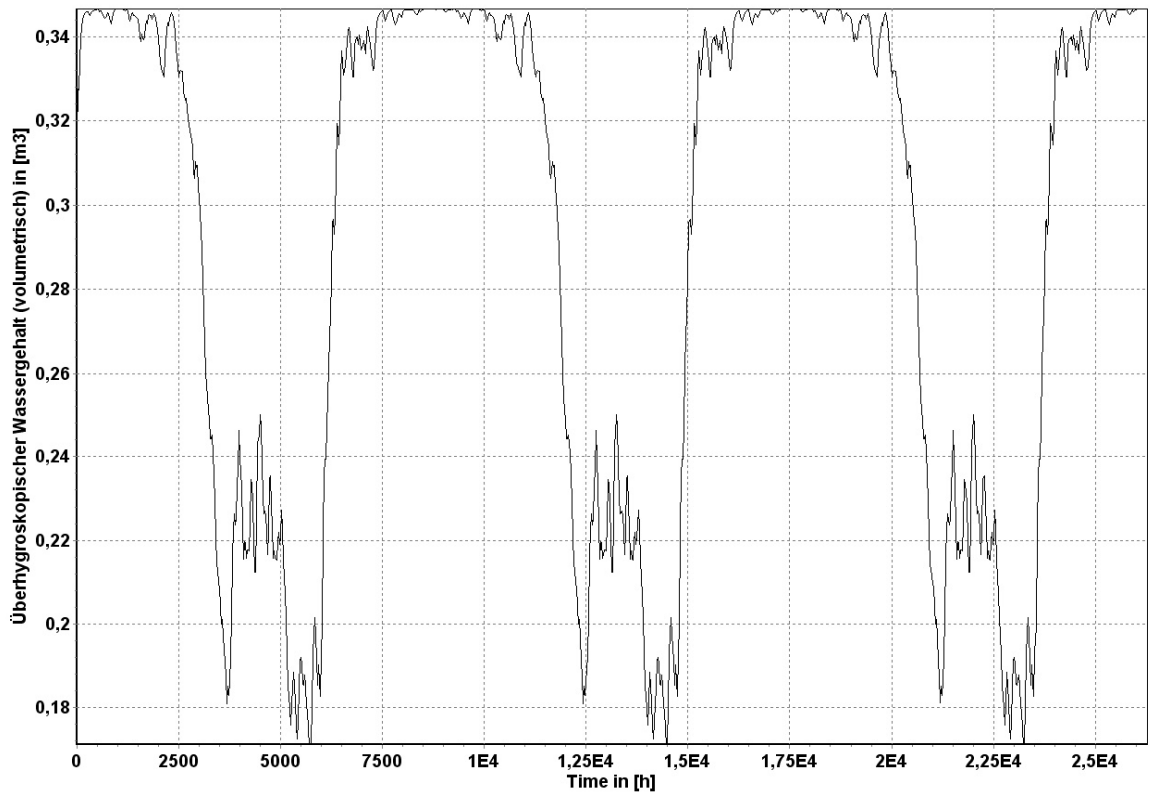
Abb. 42: Fall 1AD. Durchschnittlicher überhygroskopischer Wassergehalt im Bauteilquerschnitt, Regenbelastung gegenüber den Referenzdaten leicht erhöht, Feuchte der Raumluft gegenüber dem Bestandsklima um 15% reduziert. Ein Vergleich mit Abb. 38 zeigt eine geringere Feuchtebelastung während der Trocknungsphasen.

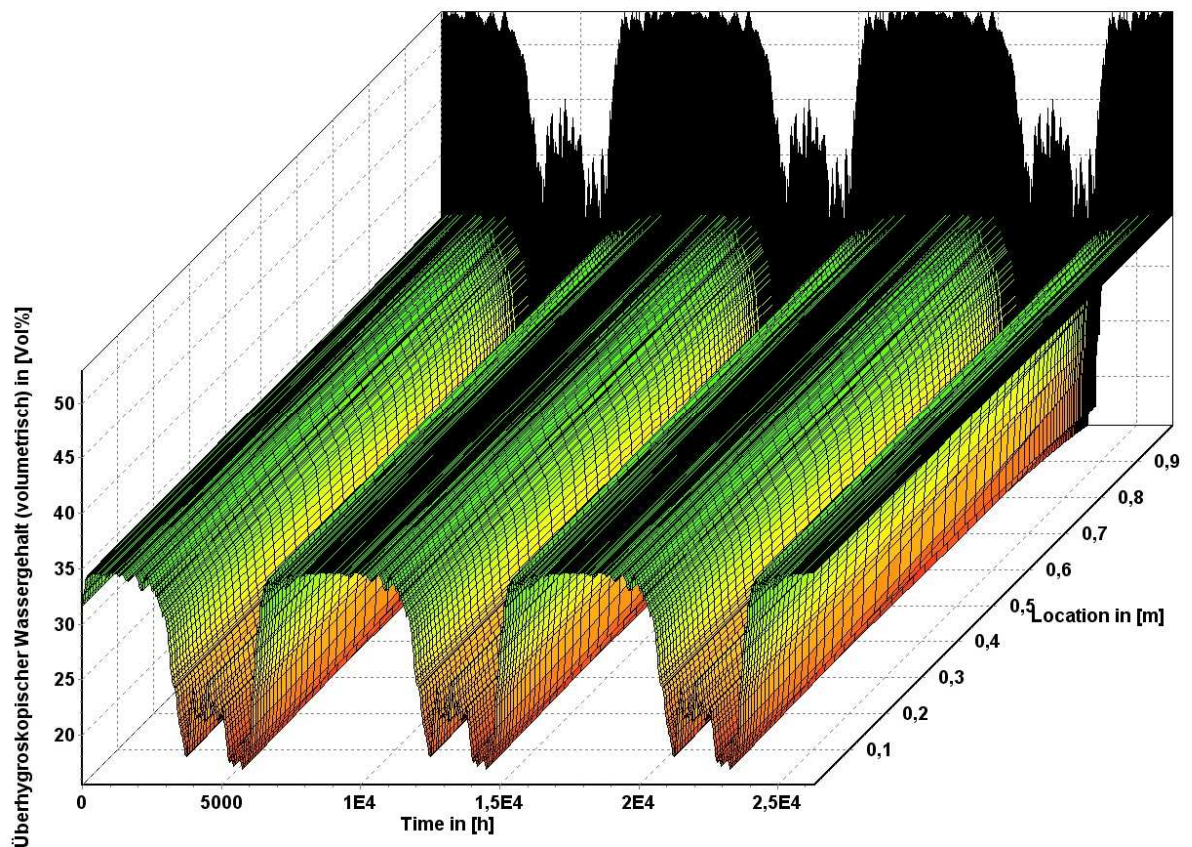
Abb. 43: Darstellung Simulationsergebnisse aus Abb. 42 über den Mauerquerschnitt von innen nach außen. Während der Trocknungsperiode ist ein Feuchtgradient von außen nach innen erkennbar.

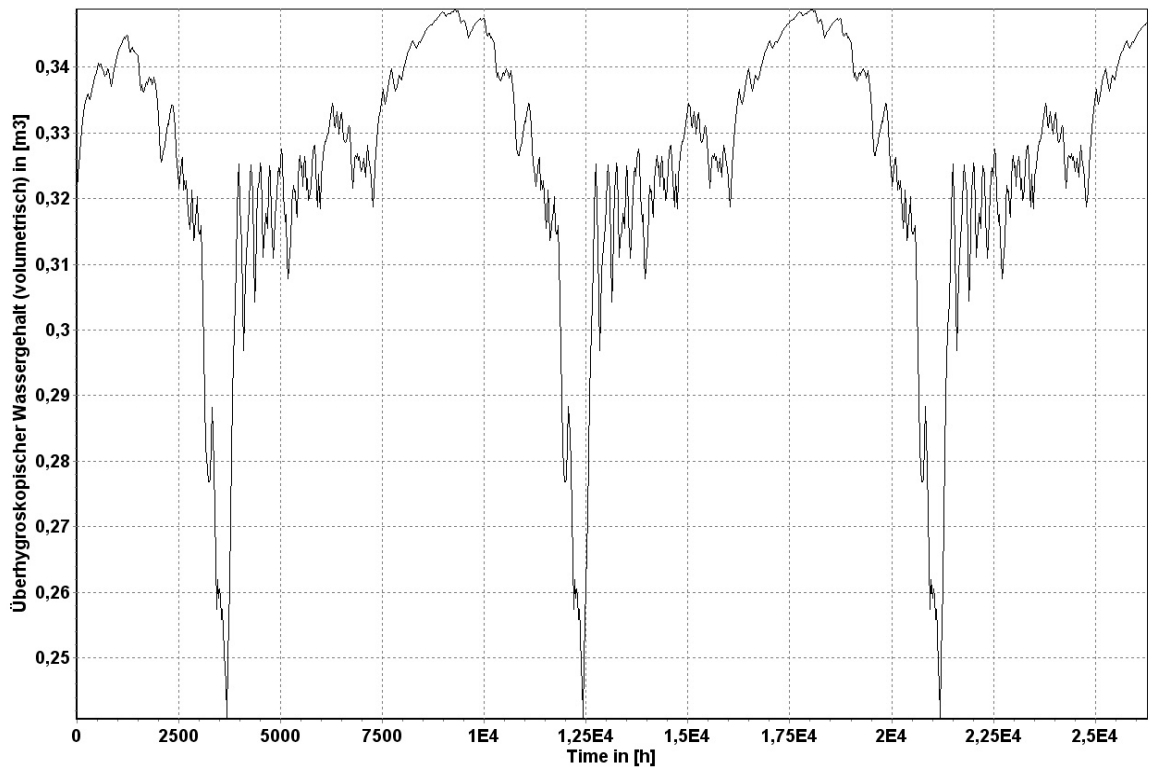
Abb. 44: Fall 1BD. Durchschnittlicher überhygroskopischer Wassergehalt im Bauteilquerschnitt, Regenbelastung gegenüber den Referenzdaten stark erhöht, Feuchte der Raumlufte gegenüber dem Bestandsklima um 15% reduziert. Dies führt im Vergleich mit Abb. 40 zu einer insgesamt geringeren Feuchtebelastung.

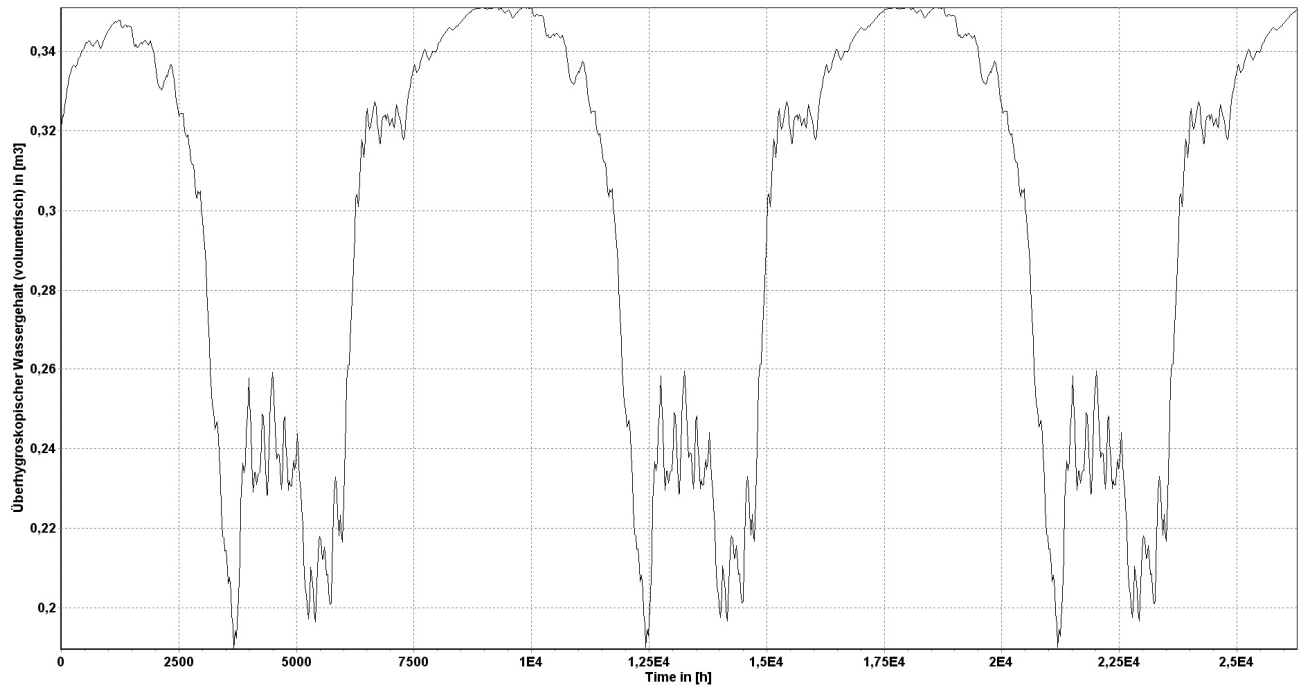
Abb. 46: Fall 2AC. Durchschnittlicher überhygroskopischer Wassergehalt im Bauteilquerschnitt bei gegenüber den Referenzdaten für Bremerhaven leicht erhöhter Regenbelastung. Gegenüber dem unverputzten Zustand (Abb. 38) ist insgesamt eine geringfügig niedrigere Feuchtebelastung festzustellen, die jedoch langfristig auf hohen Durchschnittswerten verharrt (es zeichnet sich keine dauerhafte Trocknung ab)

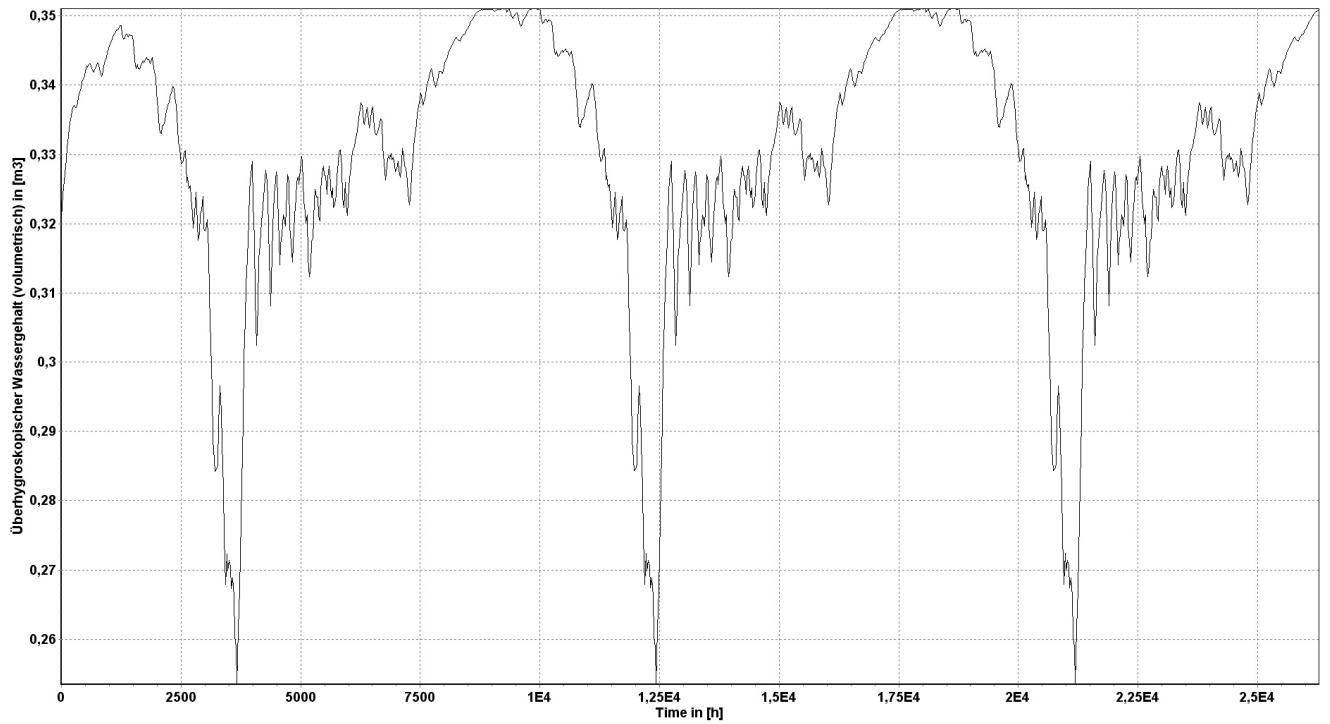
Abb. 48: Fall 2BC. Durchschnittlicher überhygroskopischer Wassergehalt im Bauteilquerschnitt bei gegenüber den Referenzdaten für Bremerhaven stark erhöhter Regenbelastung. Im Vergleich mit Abb. 40 führt der Außenputz zu einer insgesamt geringfügig niedrigeren Feuchtebelastung. Eine dauerhafte Trocknung zeichnet sich jedoch nicht ab.

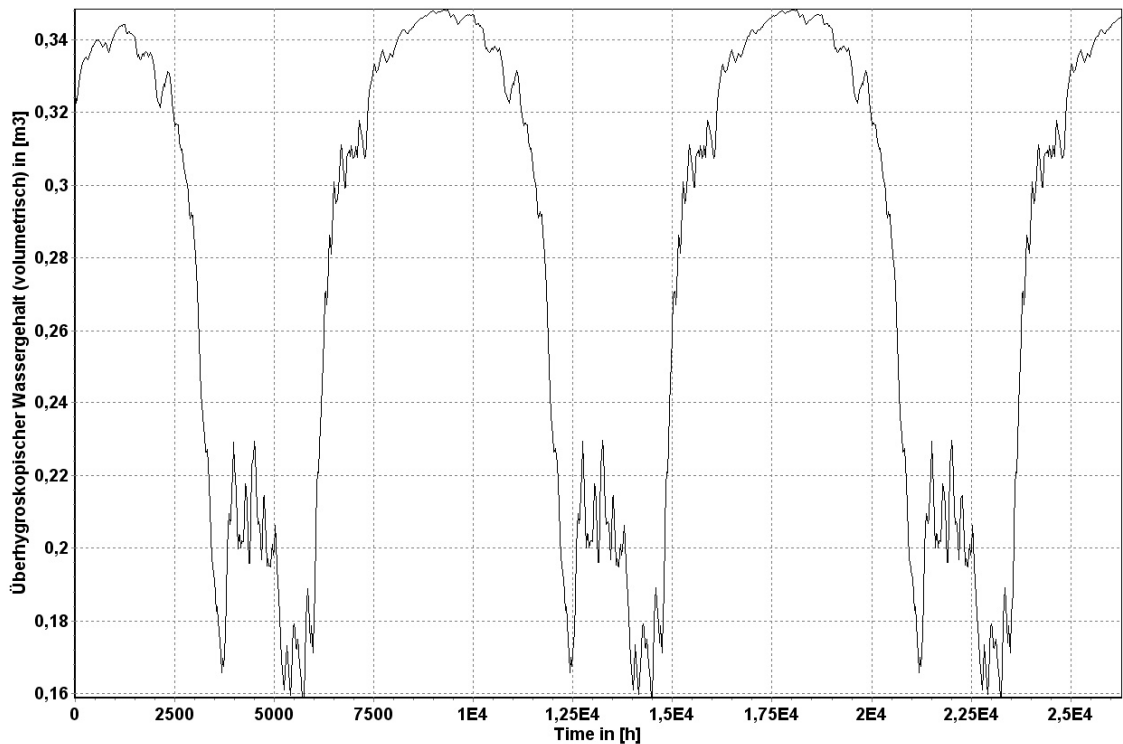
Abb. 50: Fall 2AD. Durchschnittlicher überhygroskopischer Wassergehalt im Bauteilquerschnitt, Regenbelastung gegenüber den Referenzdaten leicht erhöht, Feuchte der Raumluft gegenüber dem Bestandsklima um 15% reduziert. Dies führt im Vergleich mit Abb. 46 zu einer geringeren Feuchtebelastung während der Trocknungsphasen. Im Vergleich mit Abb. 42 führt der Außenputz zu einer insgesamt geringfügig niedrigeren Feuchtebelastung. Eine dauerhafte Trocknung zeichnet sich jedoch nicht ab.

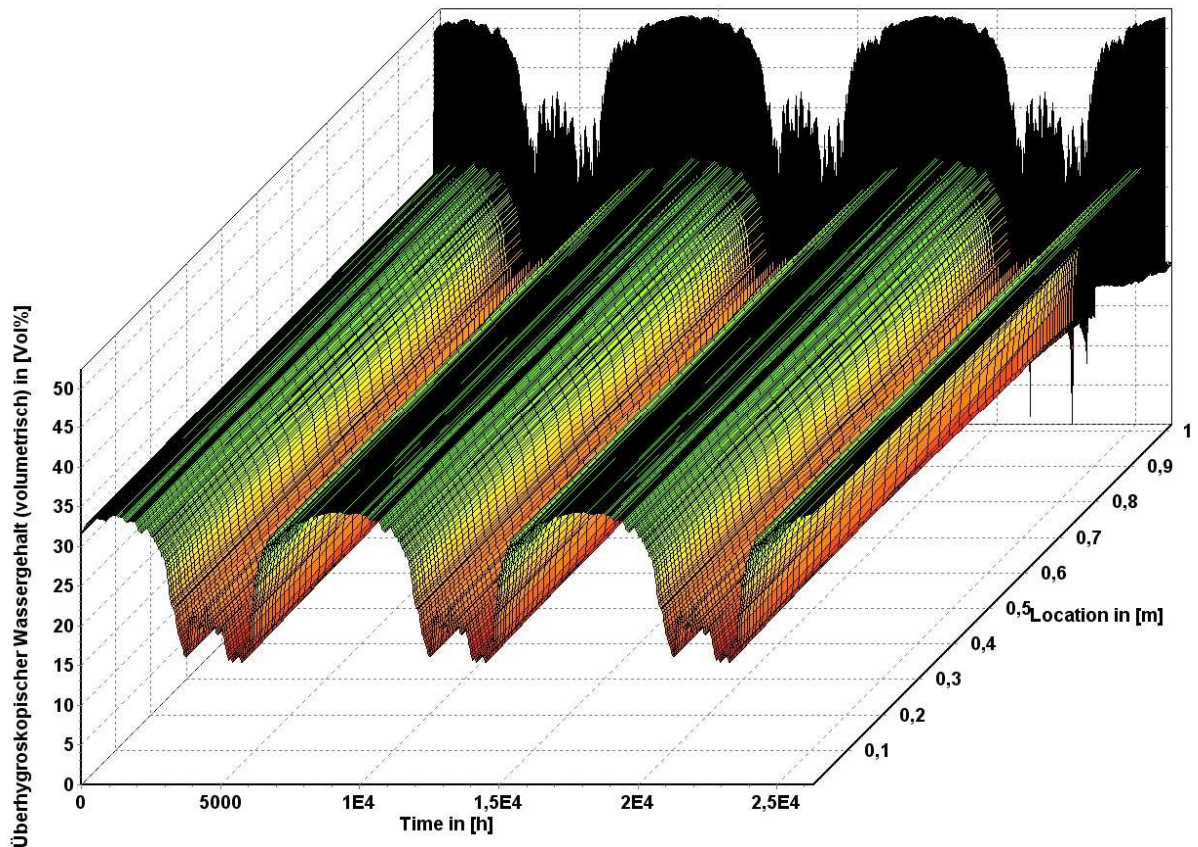
Abb. 51: Darstellung Simulationsergebnisse aus Abb. 50 über den Mauerquerschnitt von innen nach außen. Während der Trocknungsperiode ist ein Feuchtegradient von außen nach innen erkennbar.

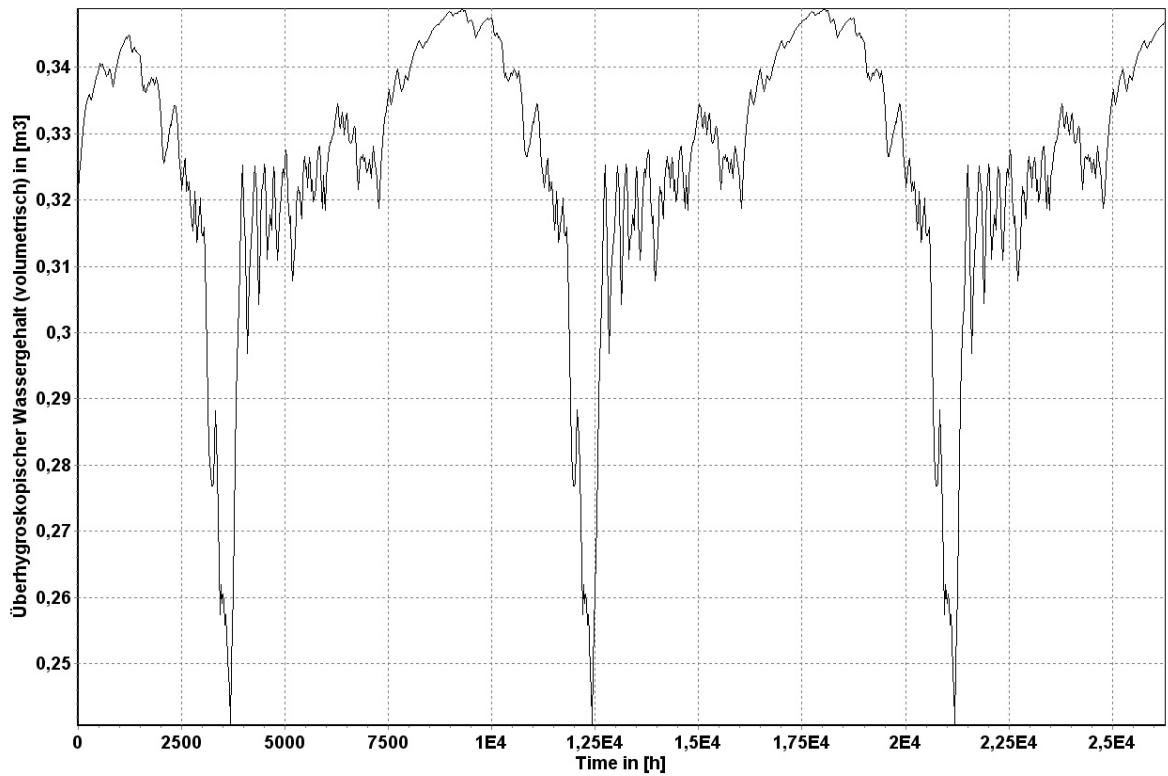
Abb. 52: Fall 2BD. Durchschnittlicher überhygroskopischer Wassergehalt im Bauteilquerschnitt, Regenbelastung gegenüber den Referenzdaten stark erhöht, Feuchte der Raumluft gegenüber dem Bestandsklima um 15% reduziert. Dies führt im Vergleich mit Abb. 48 zu einer insgesamt geringeren Feuchtebelastung.

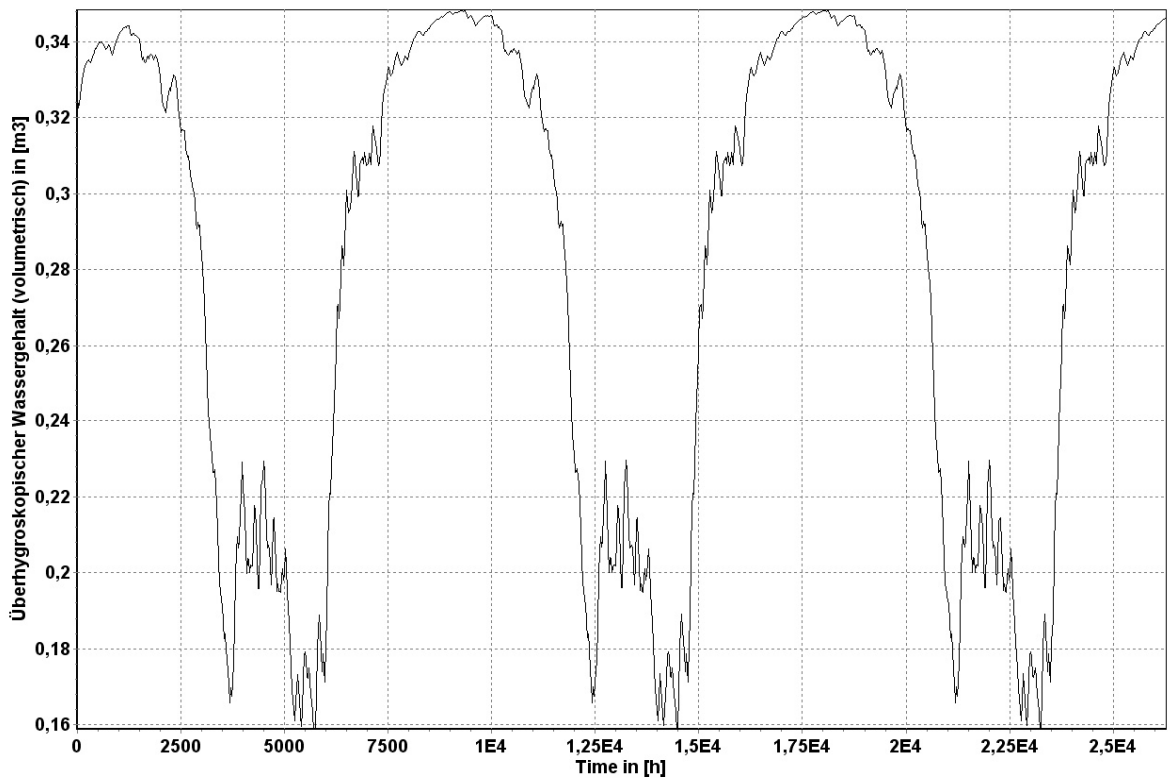
Abb. 58: Fall 3AD. Durchschnittlicher überhygroskopischer Wassergehalt im Bauteilquerschnitt, Regenbelastung gegenüber den Referenzdaten leicht erhöht, Feuchte der Raumluft gegenüber dem Bestandsklima um 15% reduziert. Dies führt im Vergleich mit Abb. 54 zu einer geringeren Feuchtebelastung während der Trocknungsphasen.

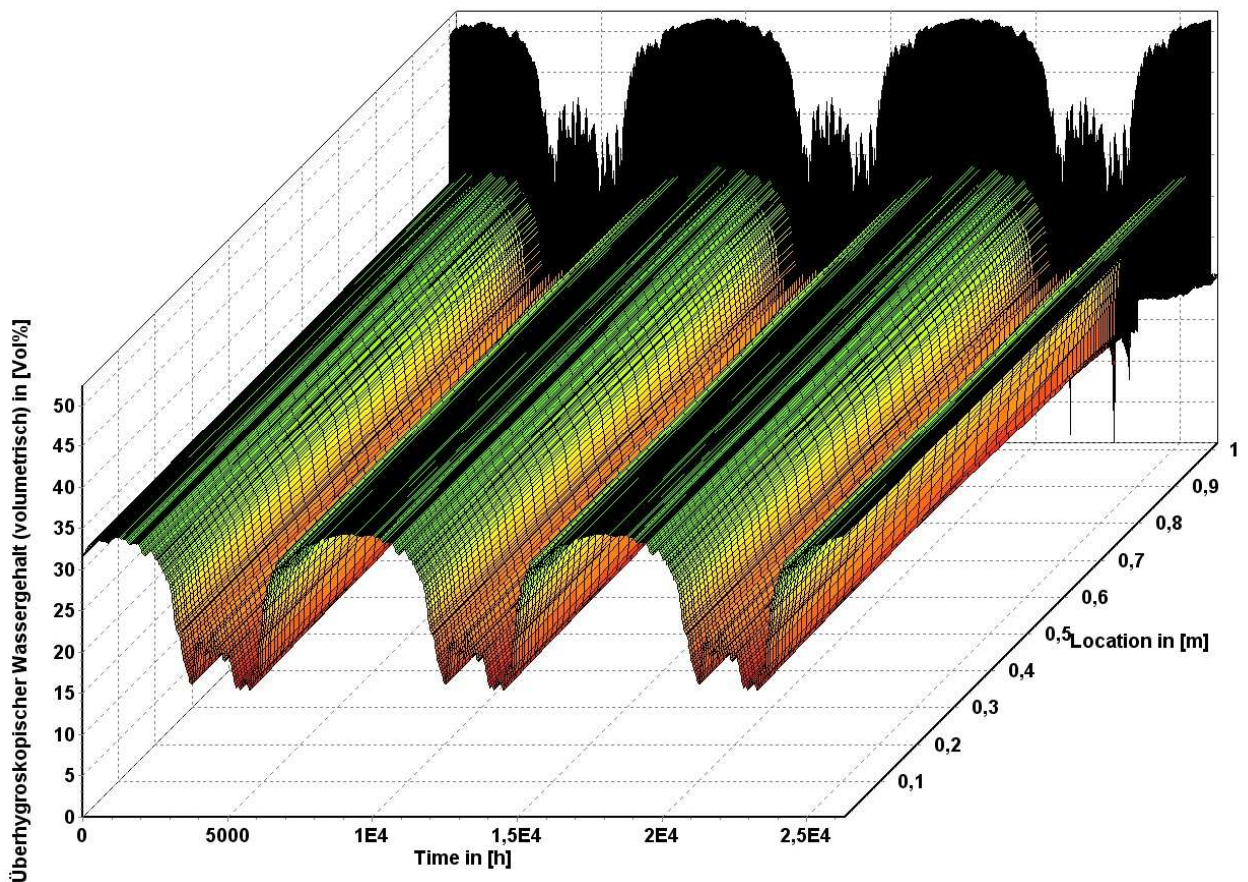
Abb. 59: Darstellung Simulationsergebnisse aus Abb. 58 über den Mauerquerschnitt von innen nach außen. Während der Trocknungsperiode ist ein Feuchtegradient von außen nach innen erkennbar.

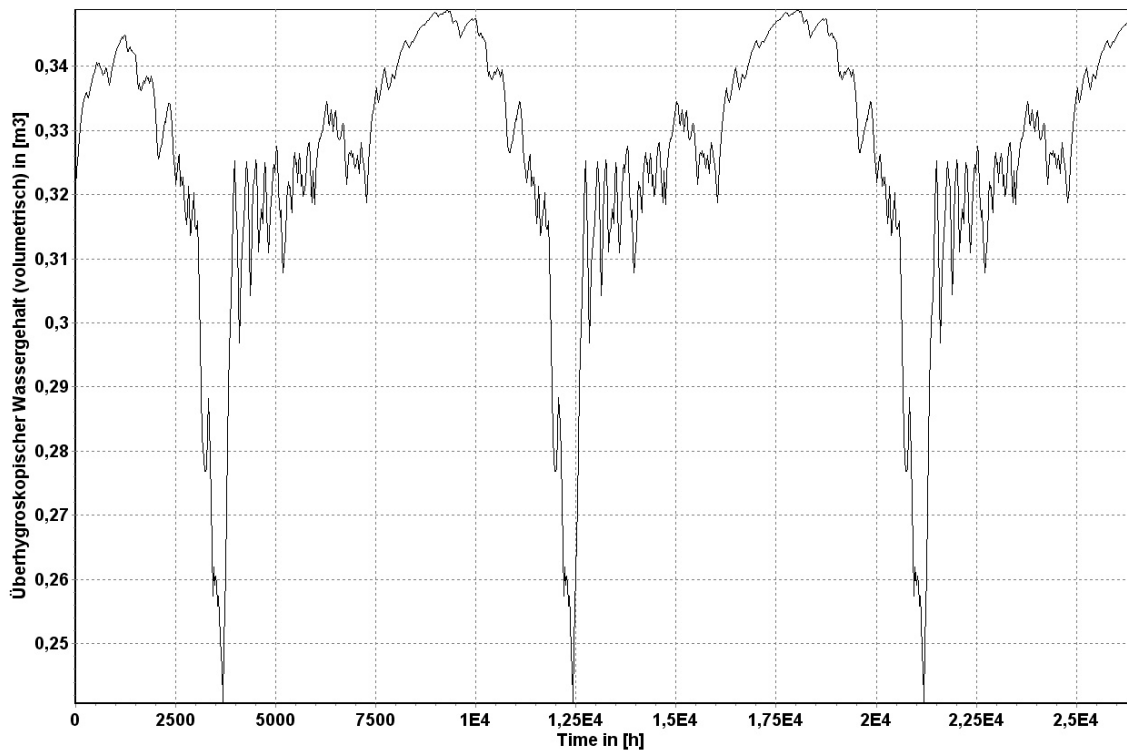
Abb. 60: Fall 3BD. Durchschnittlicher überhygroskopischer Wassergehalt im Bauteilquerschnitt, Regenbelastung gegenüber den Referenzdaten stark erhöht, Feuchte der Raumlufte gegenüber dem Bestandsklima um 15% reduziert. Dies führt im Vergleich mit Abb. 56 zu einer insgesamt geringeren Feuchtebelastung.

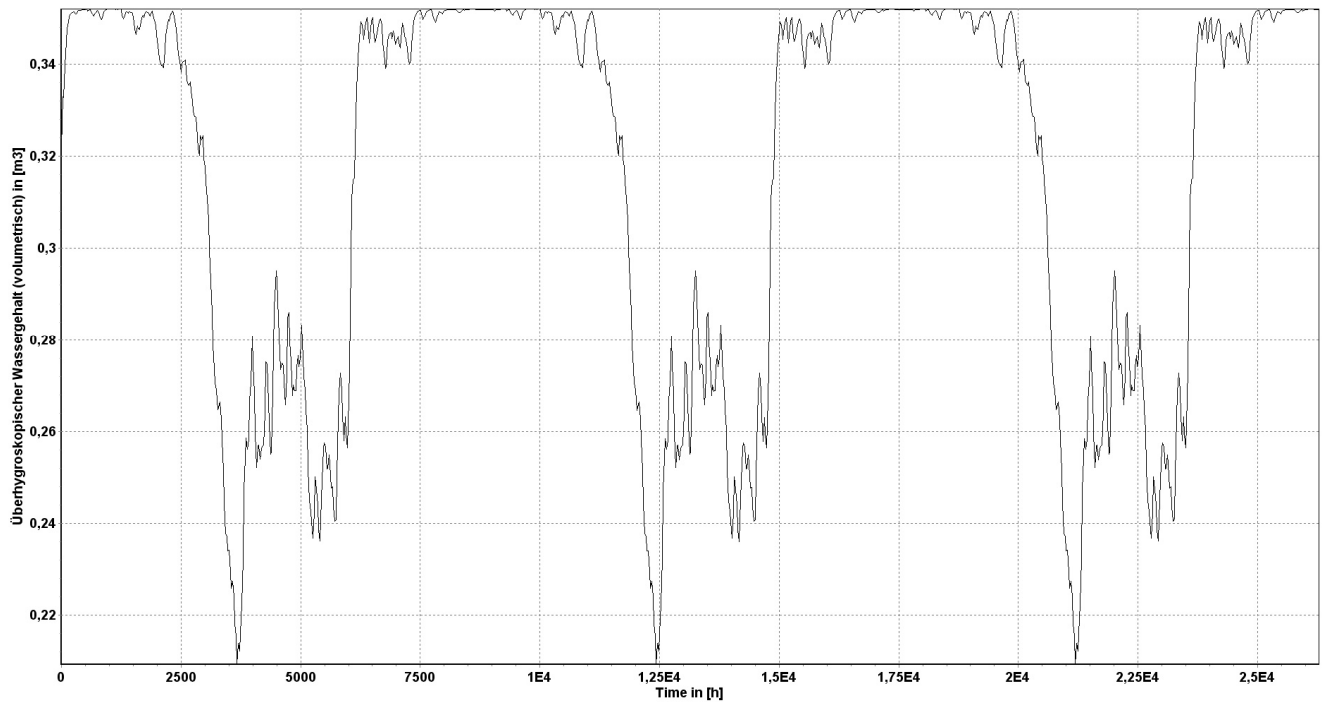
Abb. 62: Fall 4AC. Durchschnittlicher überhygroskopischer Wassergehalt im Bauteilquerschnitt bei gegenüber den Referenzdaten für Bremerhaven leicht erhöhter Regenbelastung. Im Vergleich mit Abb. 38 zeigt sich eine leichte Trocknungsbehinderung durch den Innenputz.

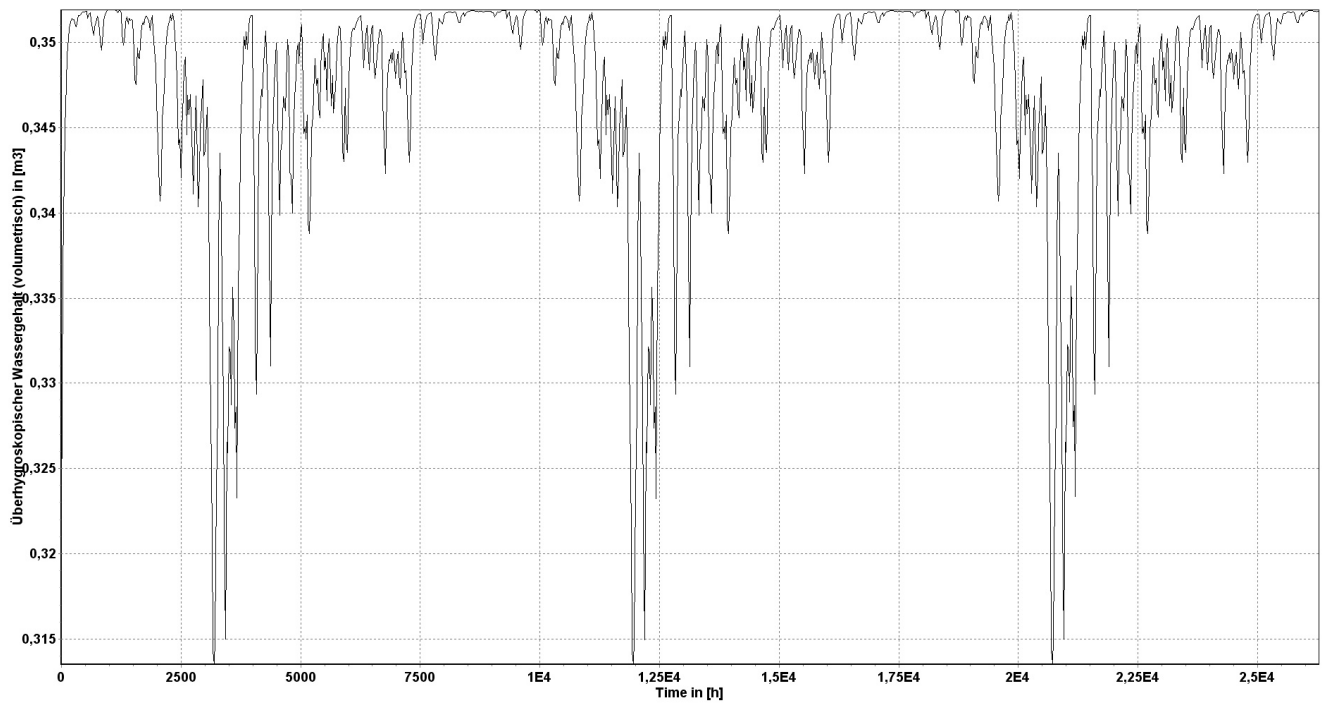
Abb. 64: Fall 4BC. Durchschnittlicher überhygroskopischer Wassergehalt im Bauteilquerschnitt bei gegenüber den Referenzdaten für Bremerhaven stark erhöhter Regenbelastung. Im Vergleich mit Abb. 40 zeigt sich eine leichte Trocknungsbehinderung durch den Innenputz.
