Abschlußbericht

Projekttitlel	Sanierung des durch Grünalgenbefalls geschädigten Putzes der Poseritzer Kirche (Backsteingotik) in Poseritz/Rügen
Aktenzeichen	AZ 23375-45
Verfasser	Andreas Weiß, Dipl. Restaurator (HS) Dr. rer. nat. Frank Schlütter (Abschnitt 8.2.3)
Projektbeginn	1.5.2007
Laufzeit	3 Jahre und 4 Monate
Ort	Poseritz
Jahr	2011

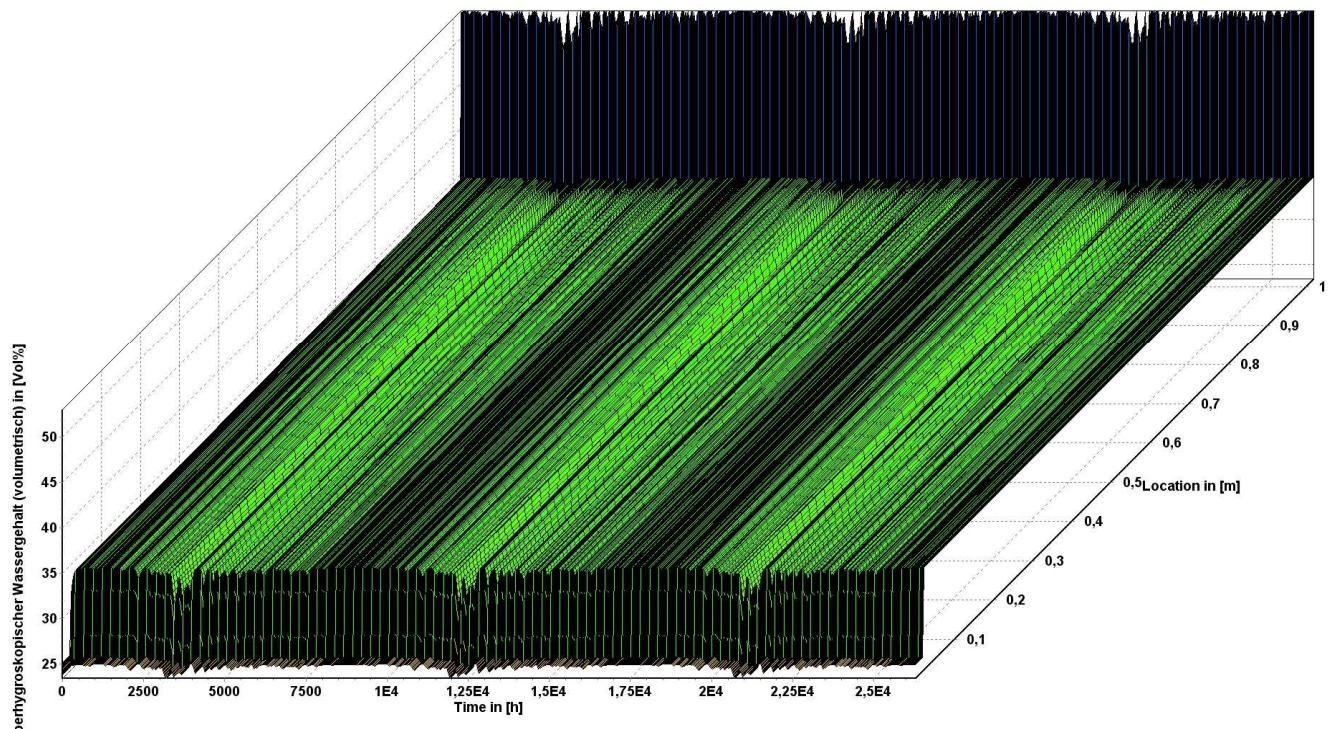
Abb. 65: Darstellung Simulationsergebnisse aus Abb. 64 über den Mauerquerschnitt von innen nach außen. Im Vergleich mit Abb. 41 zeigt sich phasenweise eine Trocknungsbehinderung durch den gewählten Innenputz.

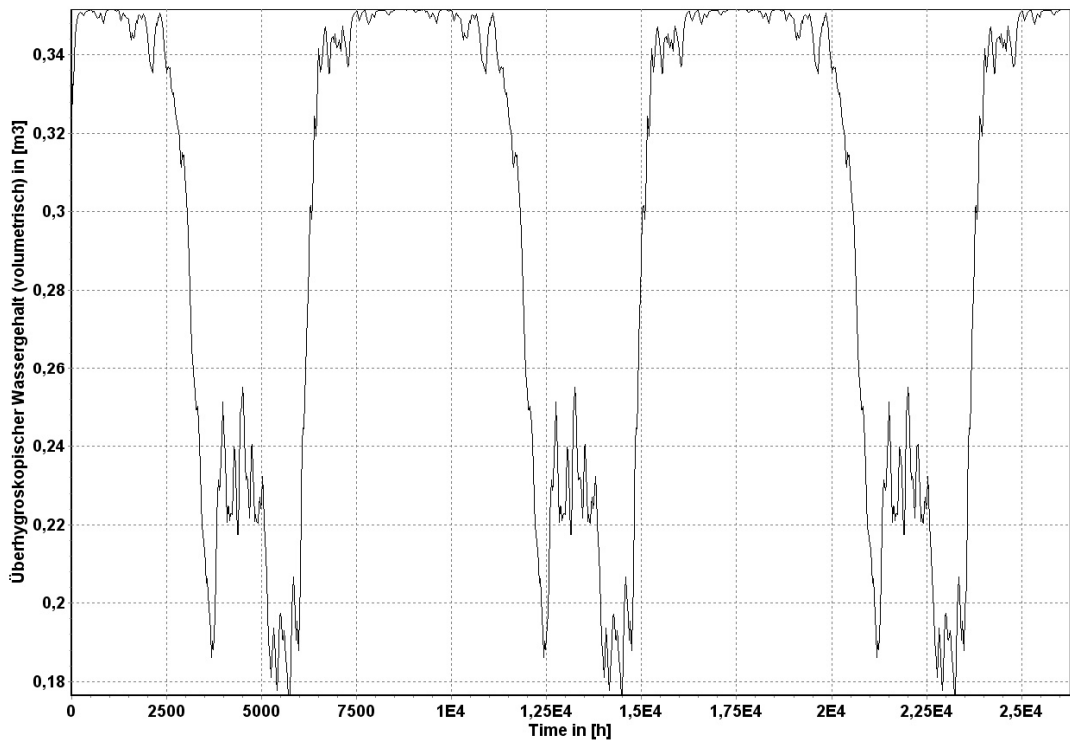
Abb. 66: Fall 4AD. Durchschnittlicher überhygroskopischer Wassergehalt im Bauteilquerschnitt, Regenbelastung gegenüber den Referenzdaten leicht erhöht, Feuchte der Raumluft gegenüber dem Bestandsklima um 15% reduziert. Dies führt im Vergleich mit Abb. 62 zu einer geringeren Feuchtebelastung während der Trocknungsphasen. Im Vergleich mit Abb. 42 zeigt sich eine leichte Trocknungsbehinderung durch den Innenputz.

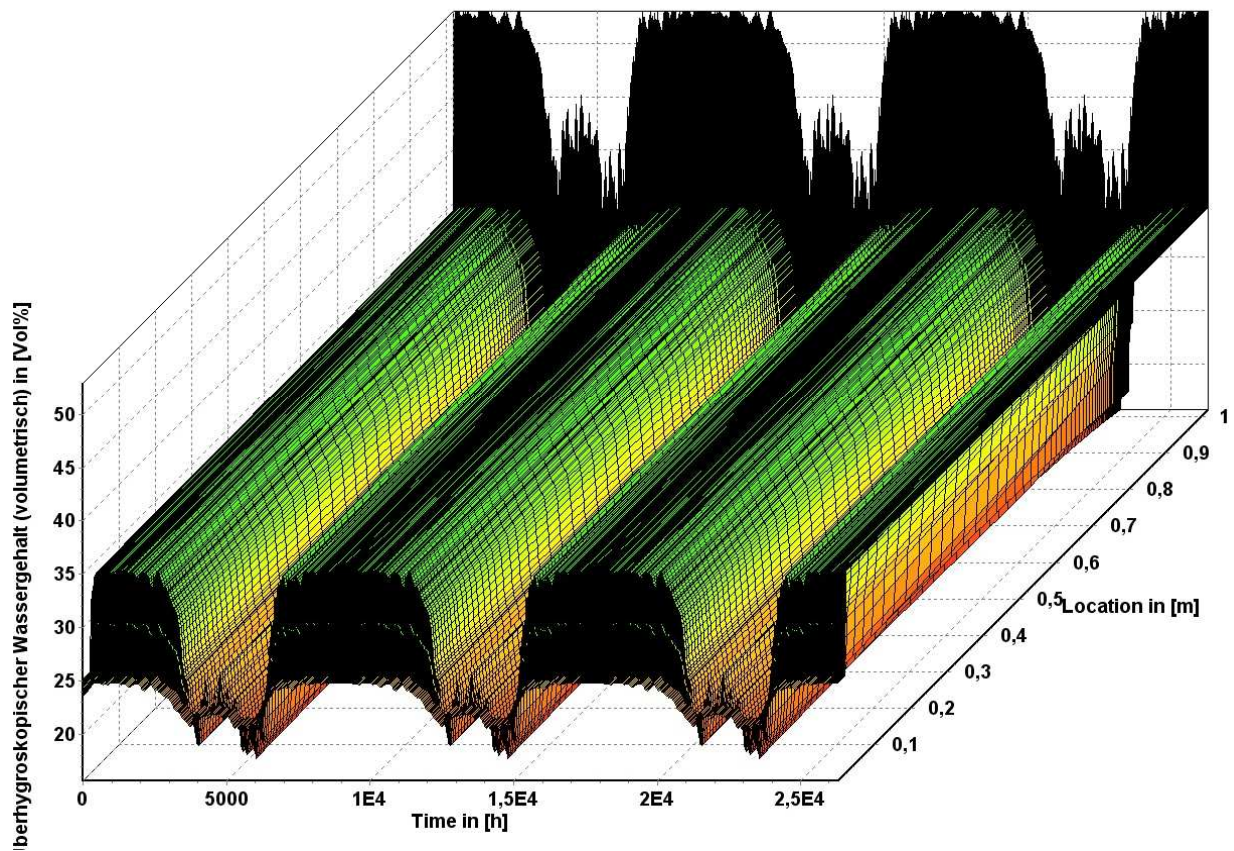
Abb. 67: Darstellung Simulationsergebnisse aus Abb. 66 über den Mauerquerschnitt von innen nach außen. Während der Trocknungsperiode ist ein erkennbar. Ein Vergleich mit Abb. 43 zeigt im Gegensatz zu den Simulationen mit den raumseitigen Parametern des Bestandsklimas (Abb. 41 und Abb. 65) eine geringere Trocknungsblockade durch den Innenputz.

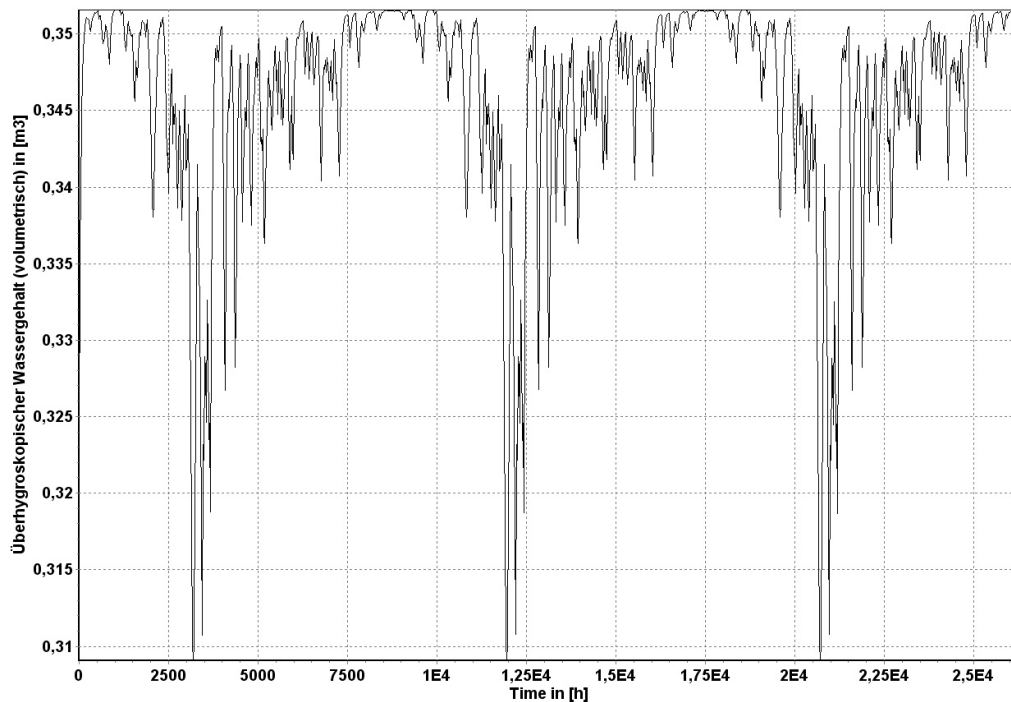
Abb. 68: Fall 4BD. Durchschnittlicher überhygroskopischer Wassergehalt im Bauteilquerschnitt, Regenbelastung gegenüber den Referenzdaten stark erhöht, Feuchte der Raumlufte gegenüber dem Bestandsklima um 15% reduziert. Dies führt im Vergleich mit Abb. 64 zu einer insgesamt geringeren Feuchtebelastung. Im Vergleich mit Abb. 44 zeigt sich eine leichte Trocknungsbehinderung durch den Innenputz.

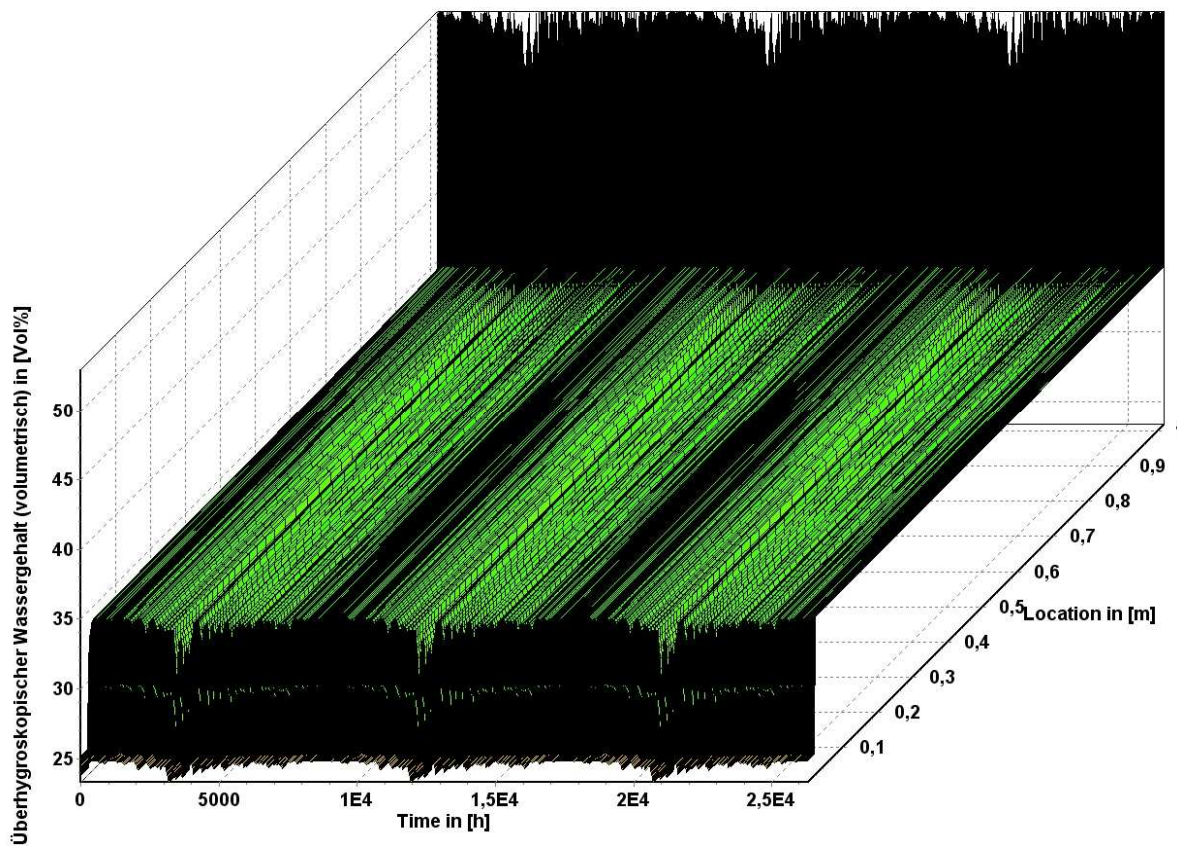
Abb. 69: Darstellung Simulationsergebnisse aus Abb. 68 über den Mauerquerschnitt von innen nach außen. Ein Vergleich mit der Simulation bei gleichen Randbedingungen ohne Putz (Abb. 45) zeigt im Gegensatz zu den Simulationen bei leicht erhöhter Regenbelastung (Abb. 43 und Abb. 67) auch bei reduzierter Luftfeuchte im Innenraum eine deutliche Trocknungsblockade für das Mauerwerk durch den Innenputz.

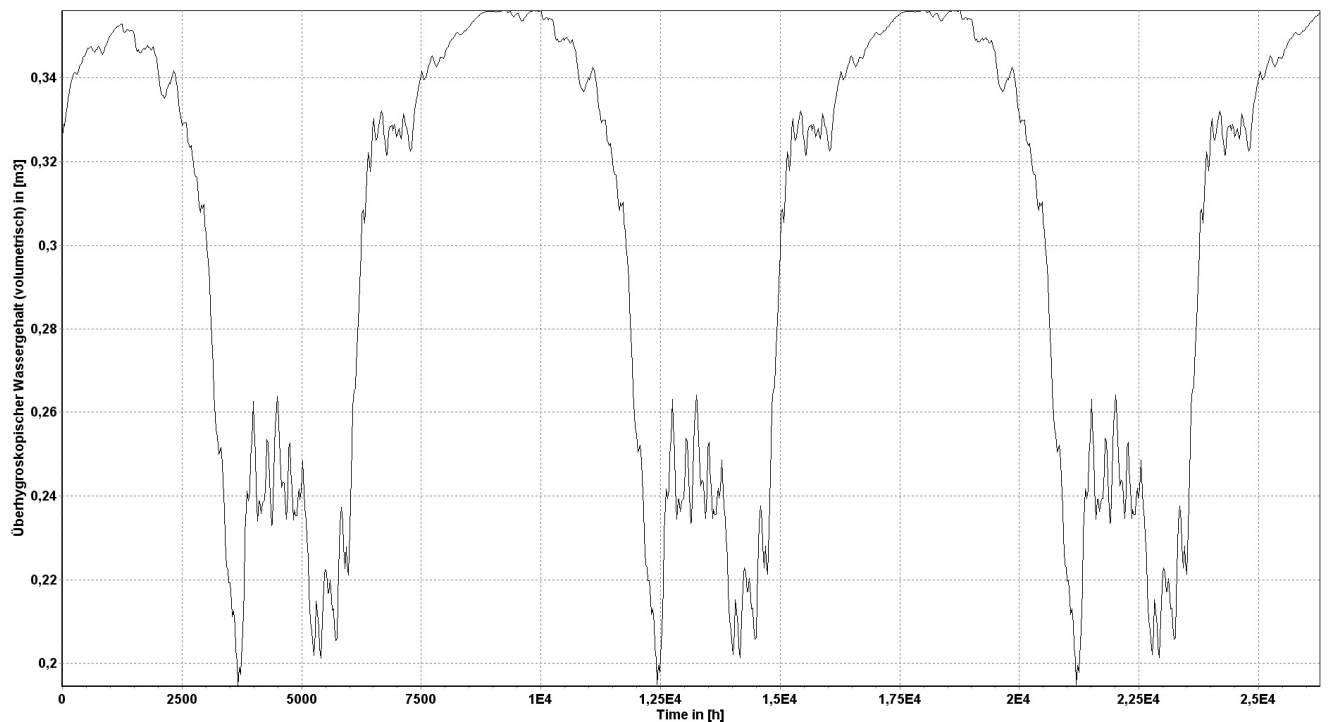
Abb. 70: Fall 5AC. Durchschnittlicher überhygroskopischer Wassergehalt im Bauteilquerschnitt bei gegenüber den Referenzdaten für Bremerhaven leicht erhöhter Regenbelastung. Im Vergleich mit Abb. 46 zeigt sich eine leichte Trocknungsbehinderung durch den Innenputz. Der Vergleich mit Abb. 62 zeigt eine deutliche Reduzierung der Gesamtfeuchtebelastung durch den Außenputz. Eine dauerhafte Trocknung ist jedoch nicht erkennbar.

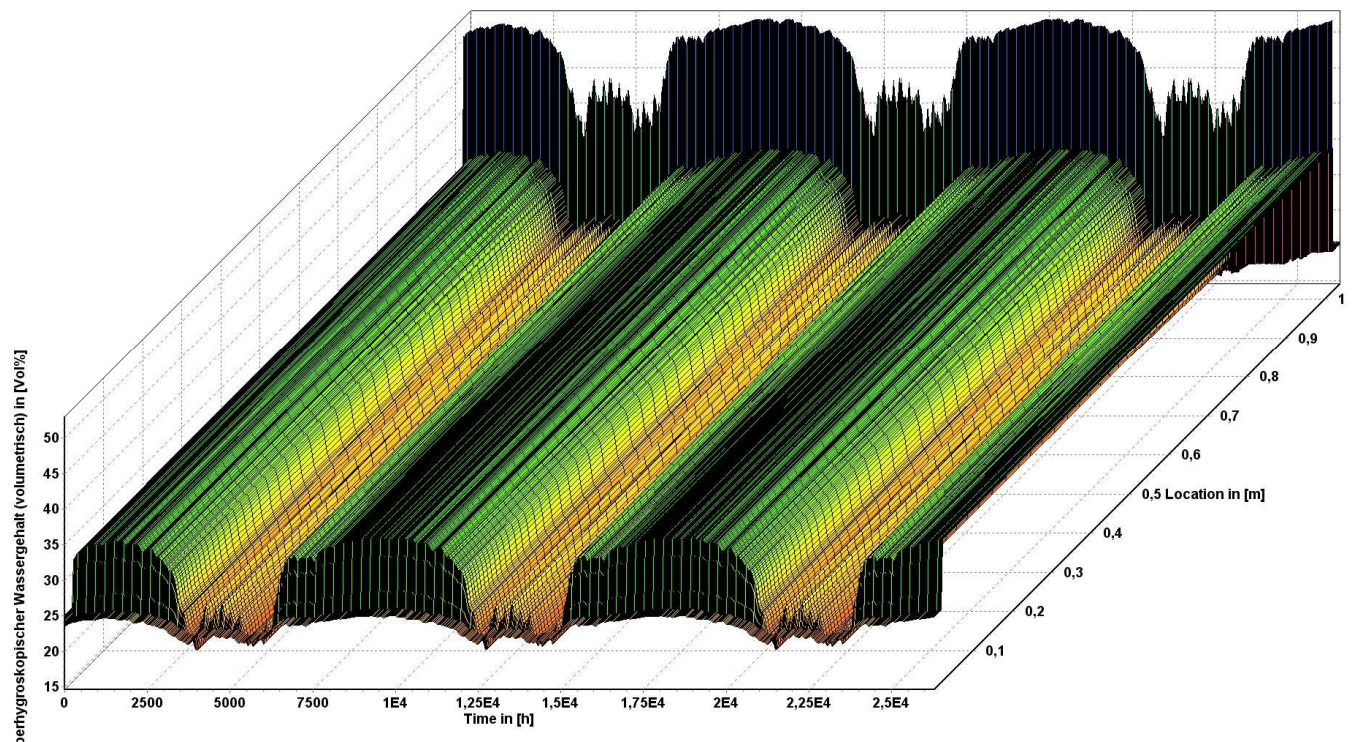
Abb. 71: Darstellung Simulationsergebnisse aus Abb. 70 über den Mauerquerschnitt von innen nach außen. Der Vergleich mit Abb. 63 zeigt, daß in Kombination mit dem gewählten Außenputz die Durchfeuchtung des Mauerwerks phasenweise geringer ausfällt.

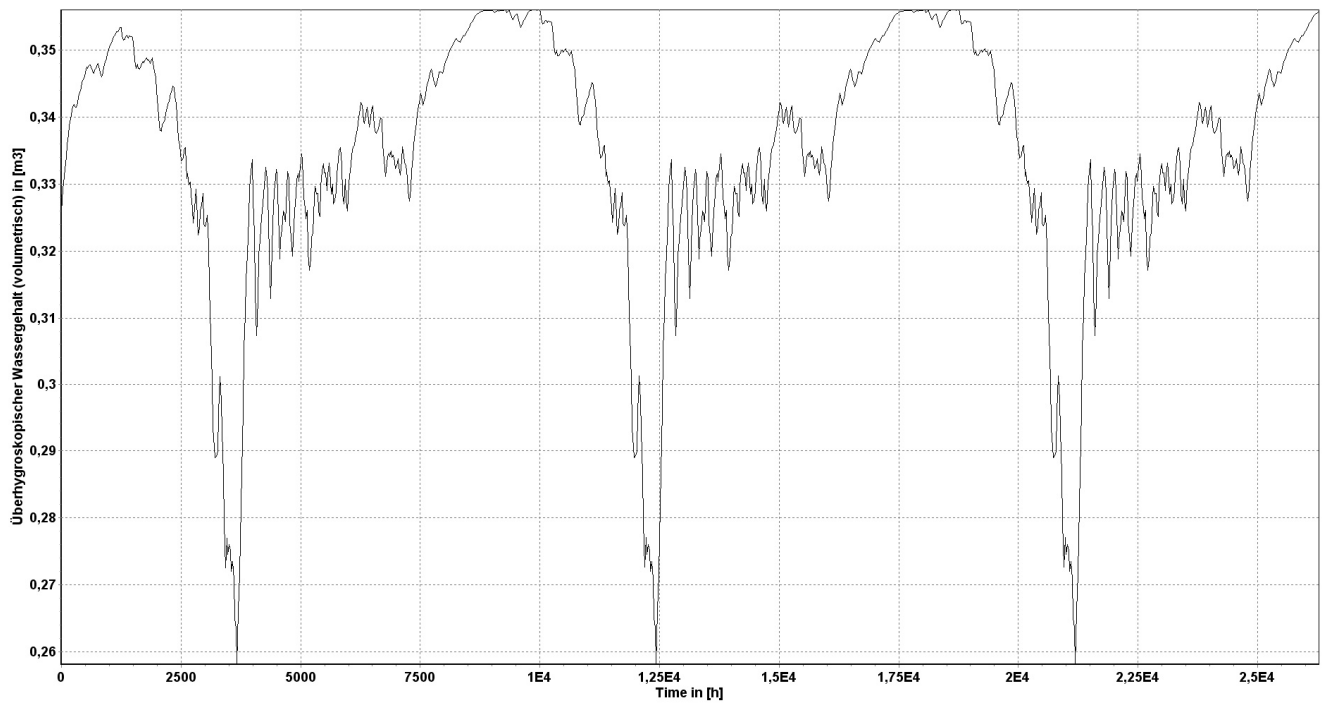
Abb. 72: Fall 5BC. Durchschnittlicher überhyroskopischer Wassergehalt im Bauteilquerschnitt bei gegenüber den Referenzdaten für Bremerhaven stark erhöhter Regenbelastung. Im Vergleich mit Abb. 48 zeigt sich eine leichte Trocknungsbehinderung durch den Innenputz. Der Vergleich mit Abb. 64 zeigt eine deutliche Reduzierung der Gesamtfeuchtebelastung durch den Außenputz. Eine dauerhafte Trocknung ist jedoch nicht erkennbar.

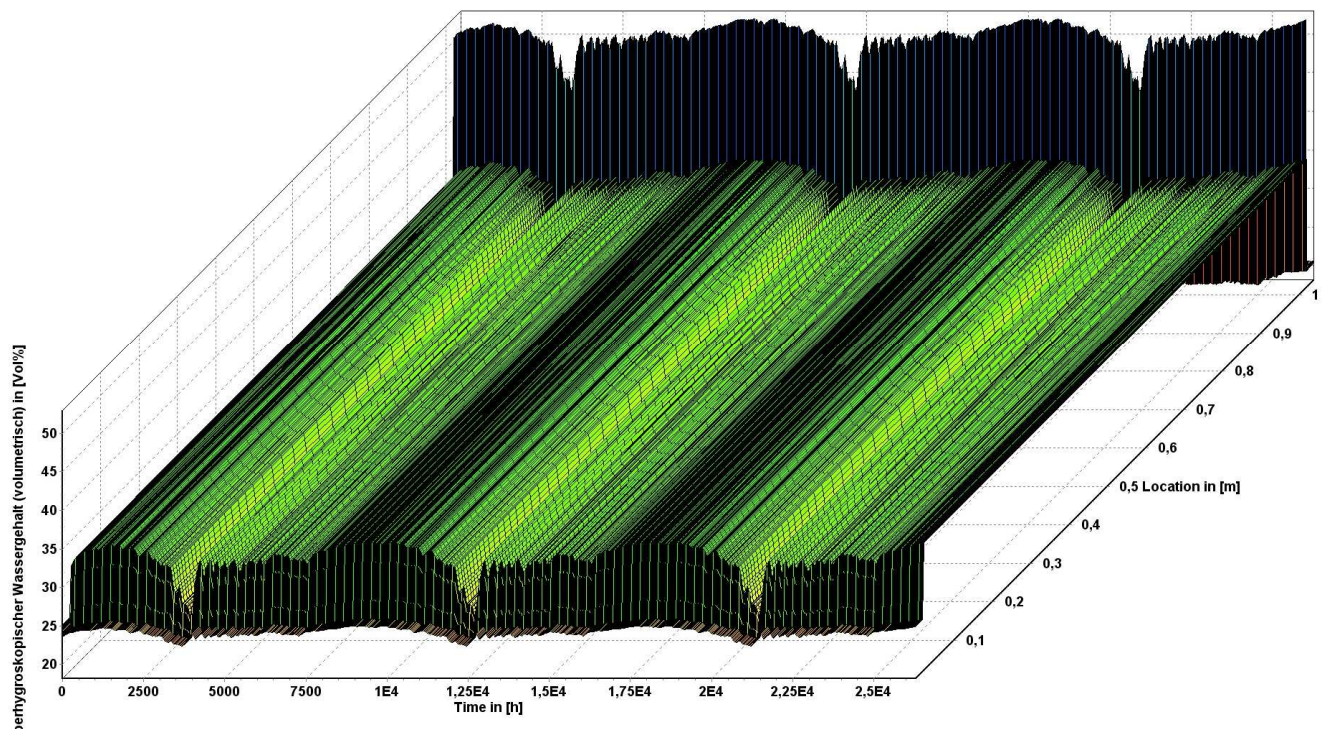
Abb. 73: Darstellung Simulationsergebnisse aus Abb. 72 über den Mauerquerschnitt von innen nach außen. Im Vergleich mit Abb. 65 zeigt sich, daß der gewählte Außenputz phasenweise zu einem geringeren den Wassergehalt des Mauerwerks beiträgt. Im Vergleich mit Abb. 49 ist keine signifikante Trocknungsblockade durch den Innenputz zu erkennen.

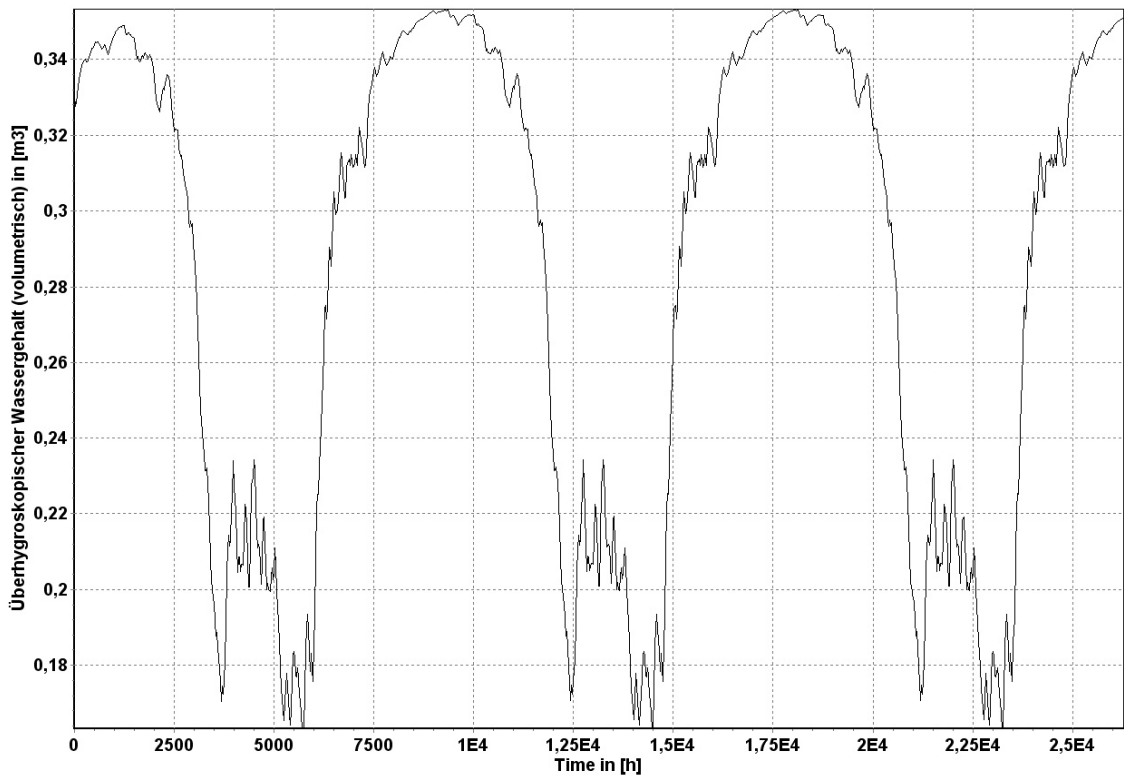
Abb. 74: Fall 5AD. Durchschnittlicher überhygroskopischer Wassergehalt im Bauteilquerschnitt, Regenbelastung gegenüber den Referenzdaten leicht erhöht, Feuchte der Raumluft gegenüber dem Bestandsklima um 15% reduziert. Dies führt im Vergleich mit Abb. 70 zu einer geringeren Feuchtebelastung während der Trocknungsphasen. Im Vergleich mit Abb. 50 zeigt sich eine leichte Trocknungsbehinderung durch den Innenputz. Der Vergleich mit Abb. 66 zeigt eine deutliche Reduzierung der Gesamtfuchtebelastung durch den Außenputz. Eine dauerhafte Trocknung ist jedoch nicht erkennbar.

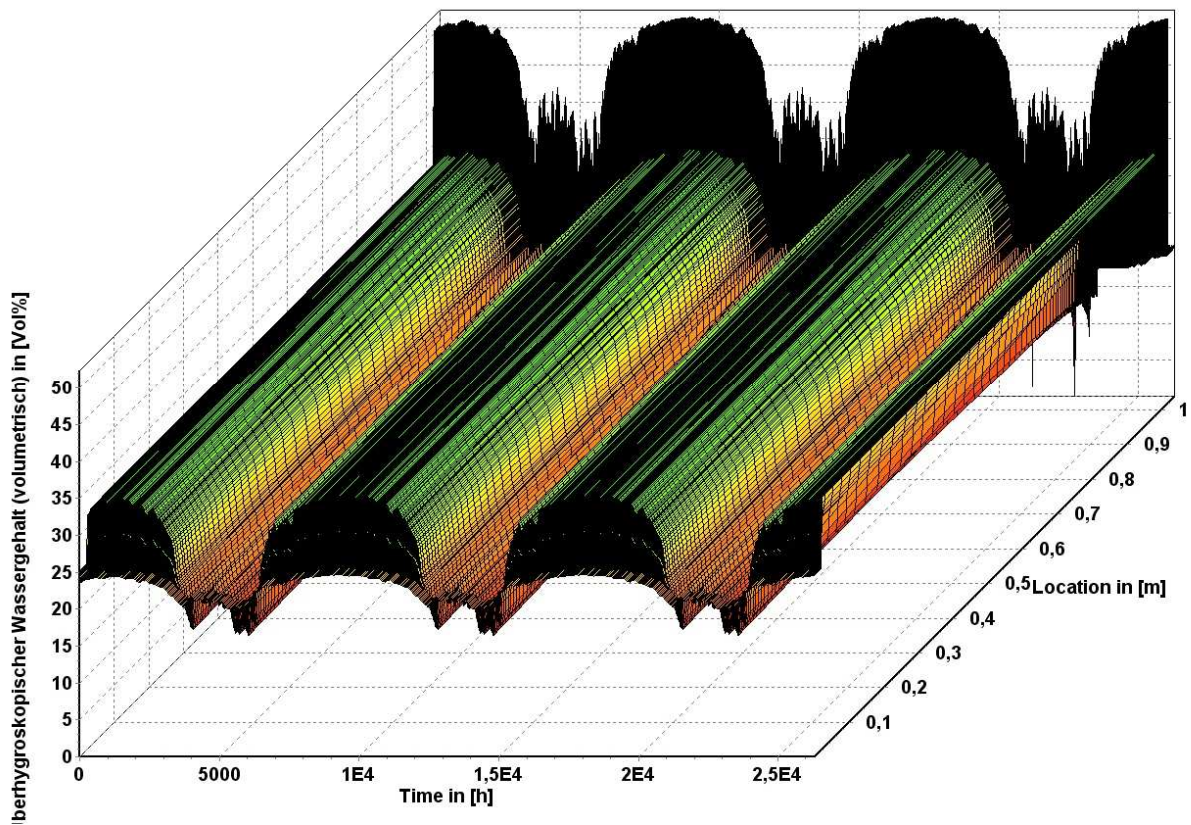
Abb. 75: Darstellung Simulationsergebnisse aus Abb. 74 über den Mauerquerschnitt von innen nach außen. Während der Trockenphase ist ein Feuchtegradient von Außen nach innen erkennbar. Im Vergleich mit Abb. 67 zeigt sich bei Verputz der Außenseite eine insgesamt geringere Feuchtebelastung.

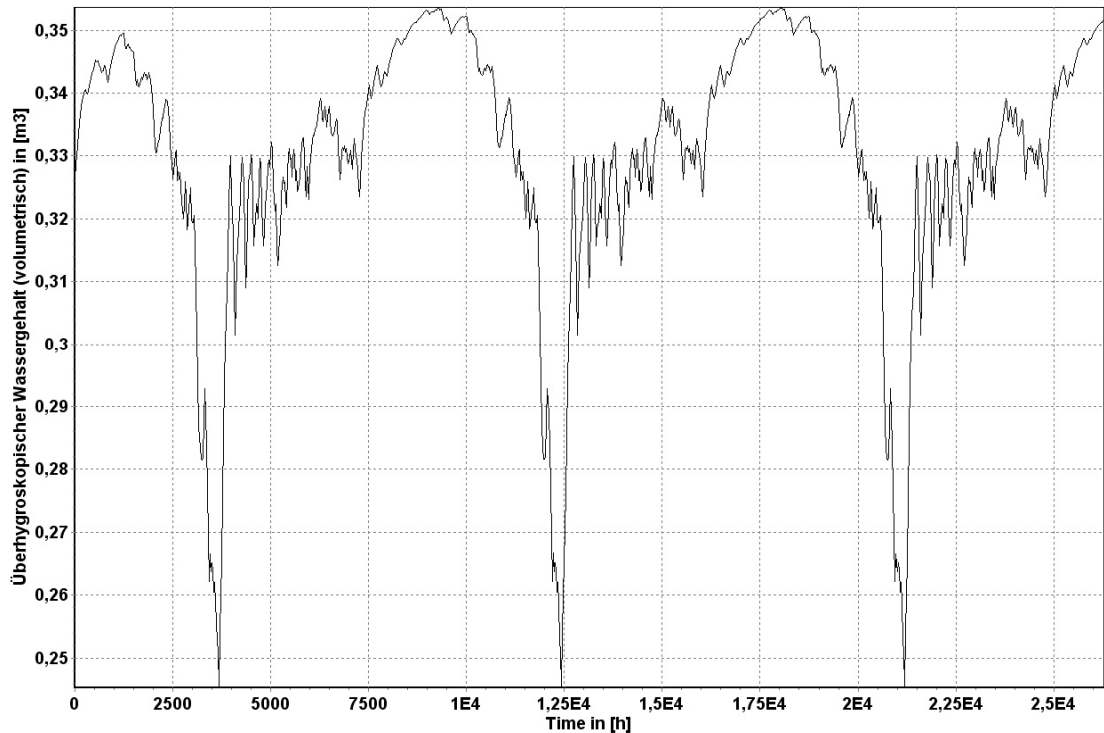
Abb. 76: Fall 5BD. Durchschnittlicher überhygroskopischer Wassergehalt im Bauteilquerschnitt, Regenbelastung gegenüber den Referenzdaten stark erhöht, Feuchte der Raumluft gegenüber dem Bestandsklima um 15% reduziert. Dies führt im Vergleich mit Abb. 72 zu einer insgesamt geringeren Feuchtebelastung. Im Vergleich mit Abb. 52 zeigt sich eine leichte Trocknungsbehinderung durch den Innenputz. Der Vergleich mit Abb. 68 zeigt eine deutliche Reduzierung der Gesamtfeuchtebelastung durch den Außenputz. Eine dauerhafte Trocknung ist jedoch nicht erkennbar.

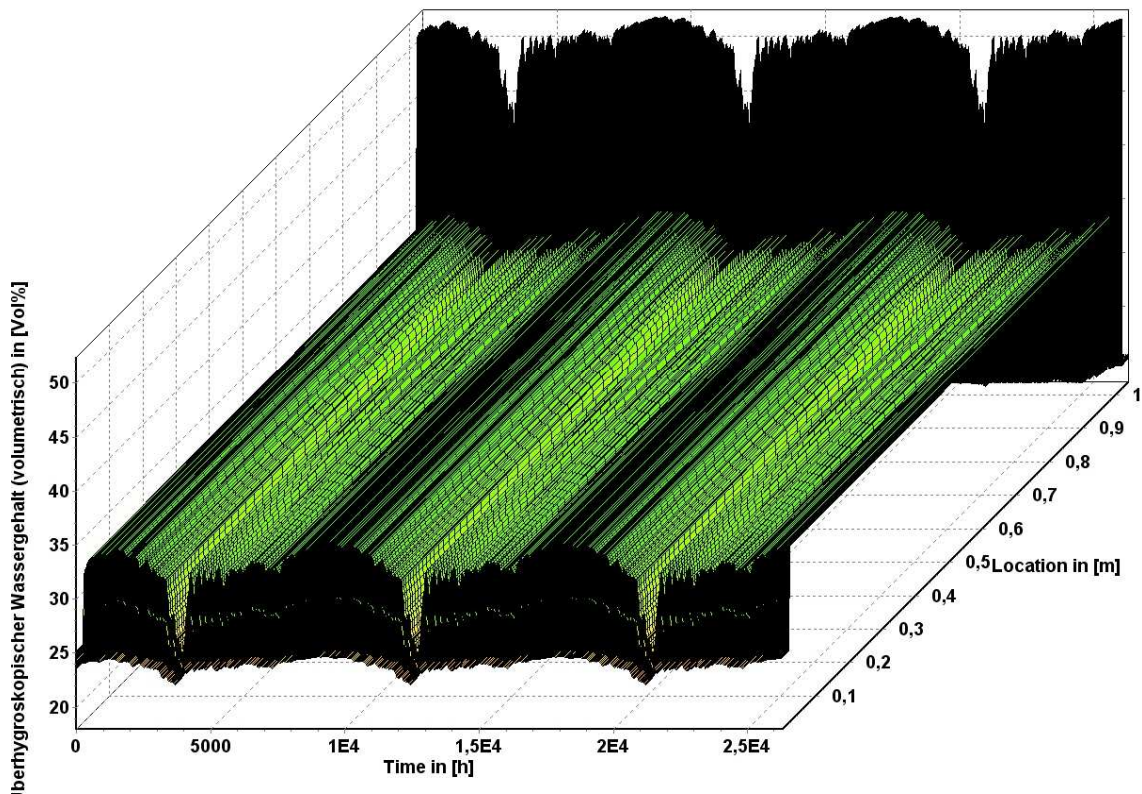
Abb. 77: Darstellung Simulationsergebnisse aus Abb. 76 über den Mauerquerschnitt von innen nach außen. Im Vergleich mit Abb. 69 zeigt sich bei Verputz der Außenseite eine insgesamt geringere Feuchtebelastung.

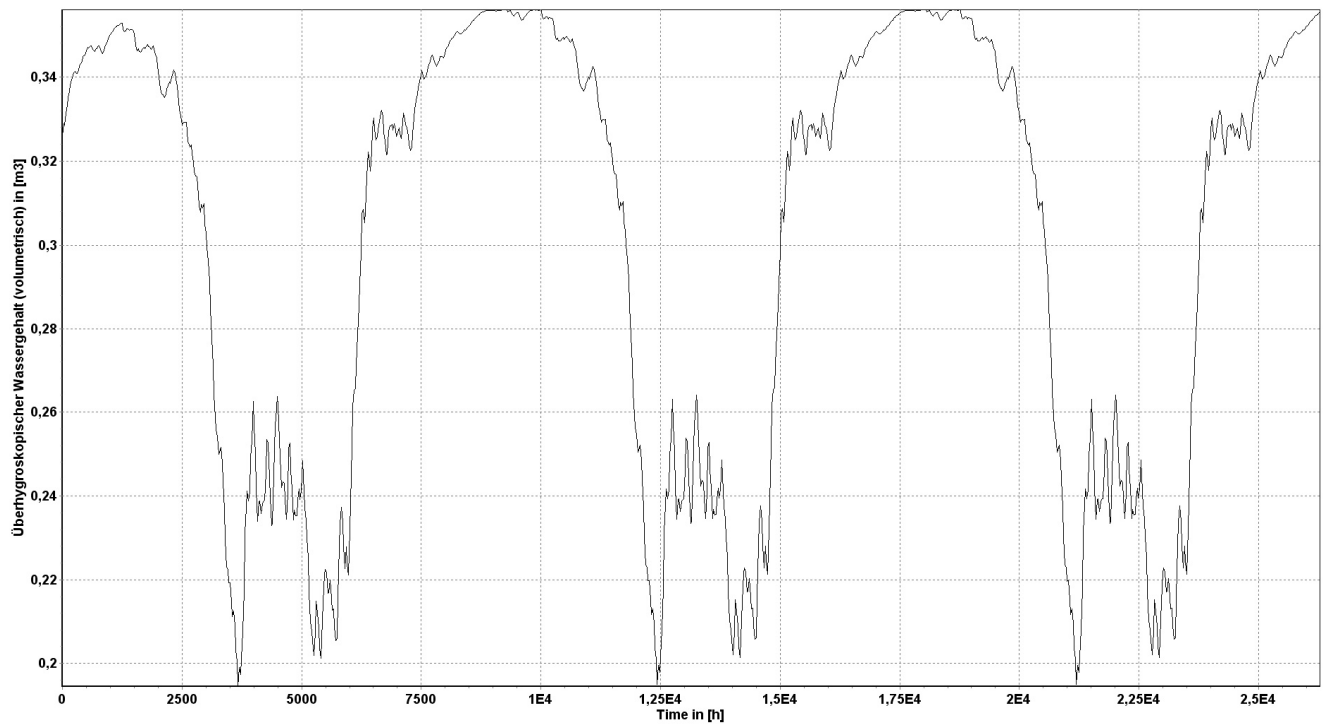
Abb. 78: Fall 6AC. Durchschnittlicher überhyroskopischer Wassergehalt im Bauteilquerschnitt bei gegenüber den Referenzdaten für Bremerhaven leicht erhöhter Regenbelastung. Der Vergleich mit Abb. 54 zeigt eine geringfügige Trocknungsbehinderung durch den Innenputz.

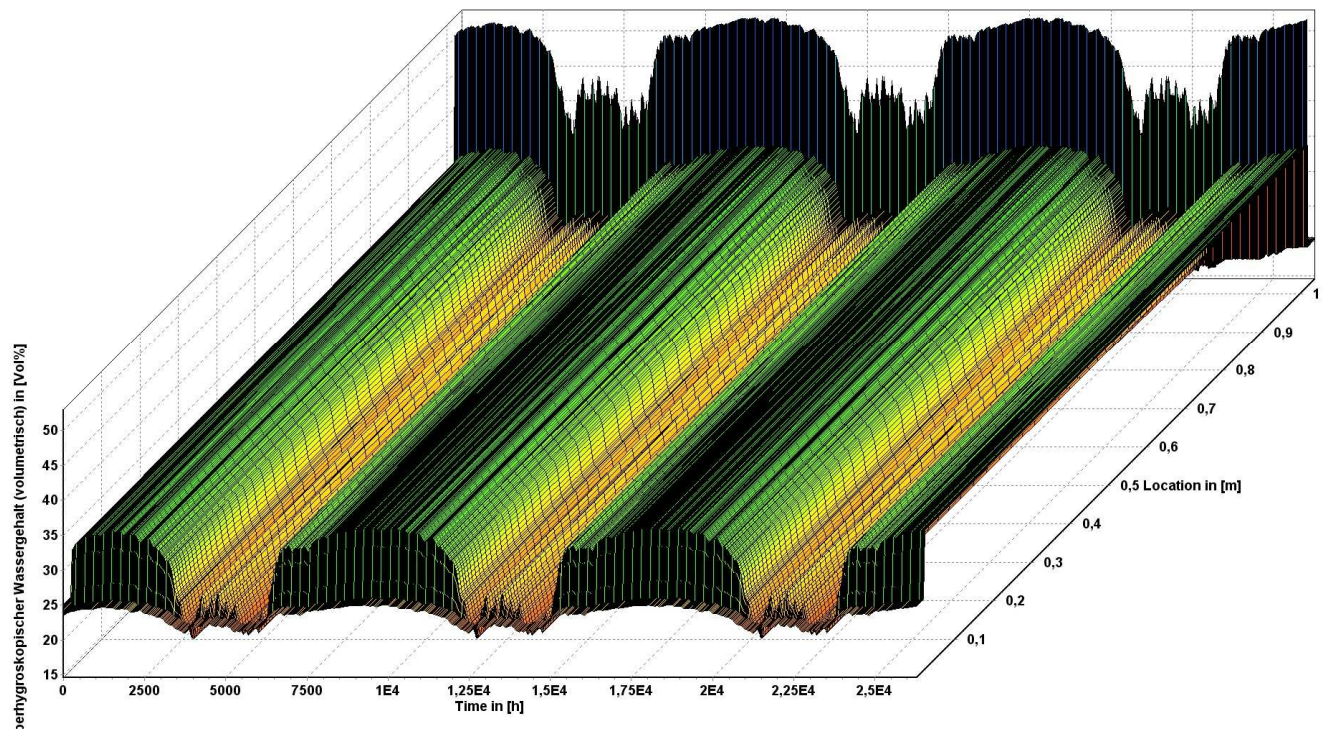
Abb. 79: Darstellung Simulationsergebnisse aus Abb. 78 über den Mauerquerschnitt von innen nach außen. Der Vergleich mit Abb. 71 zeigt keinen nennenswerten Einfluß der Hydrophobierung auf die Feuchtebelastung des Mauerwerks.

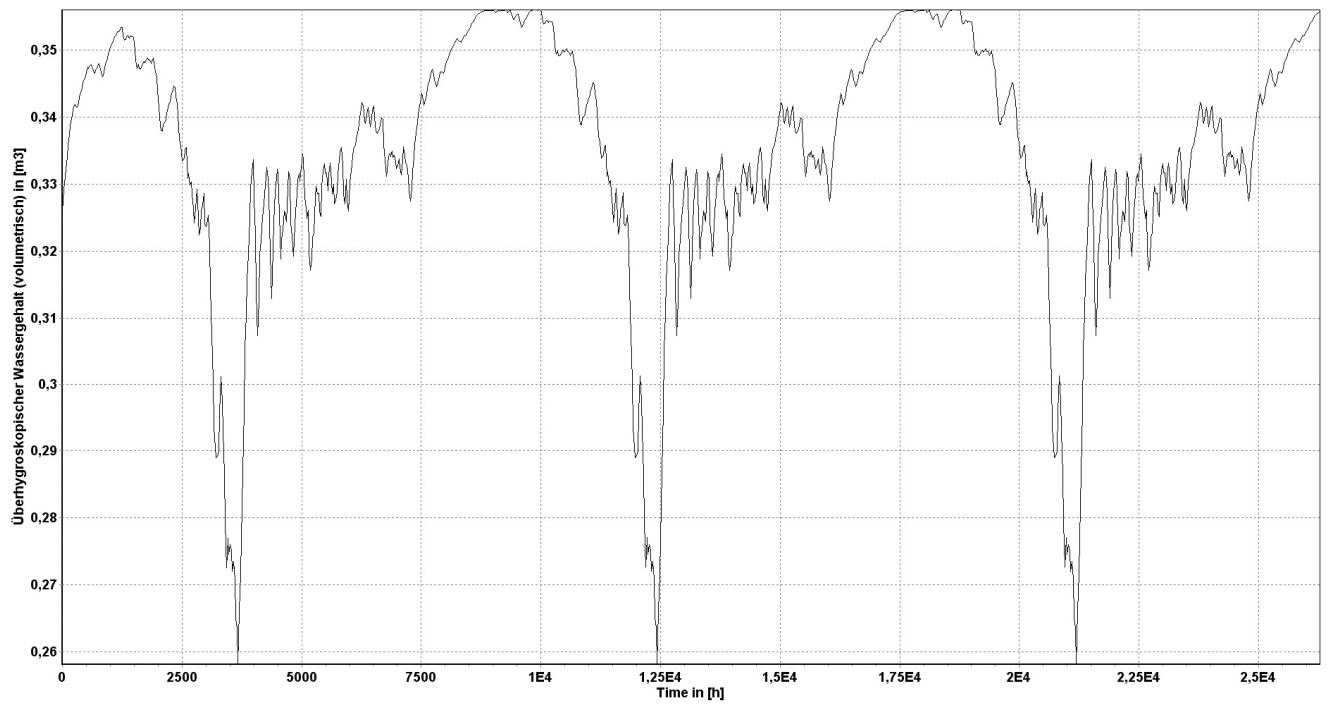
Abb. 80: Fall 6BC. Durchschnittlicher überhygroskopischer Wassergehalt im Bauteilquerschnitt bei gegenüber den Referenzdaten für Bremerhaven stark erhöhter Regenbelastung. Im Vergleich mit Abb. 56 ist eine Trocknungsbehinderung durch den Innenputz erkennbar.

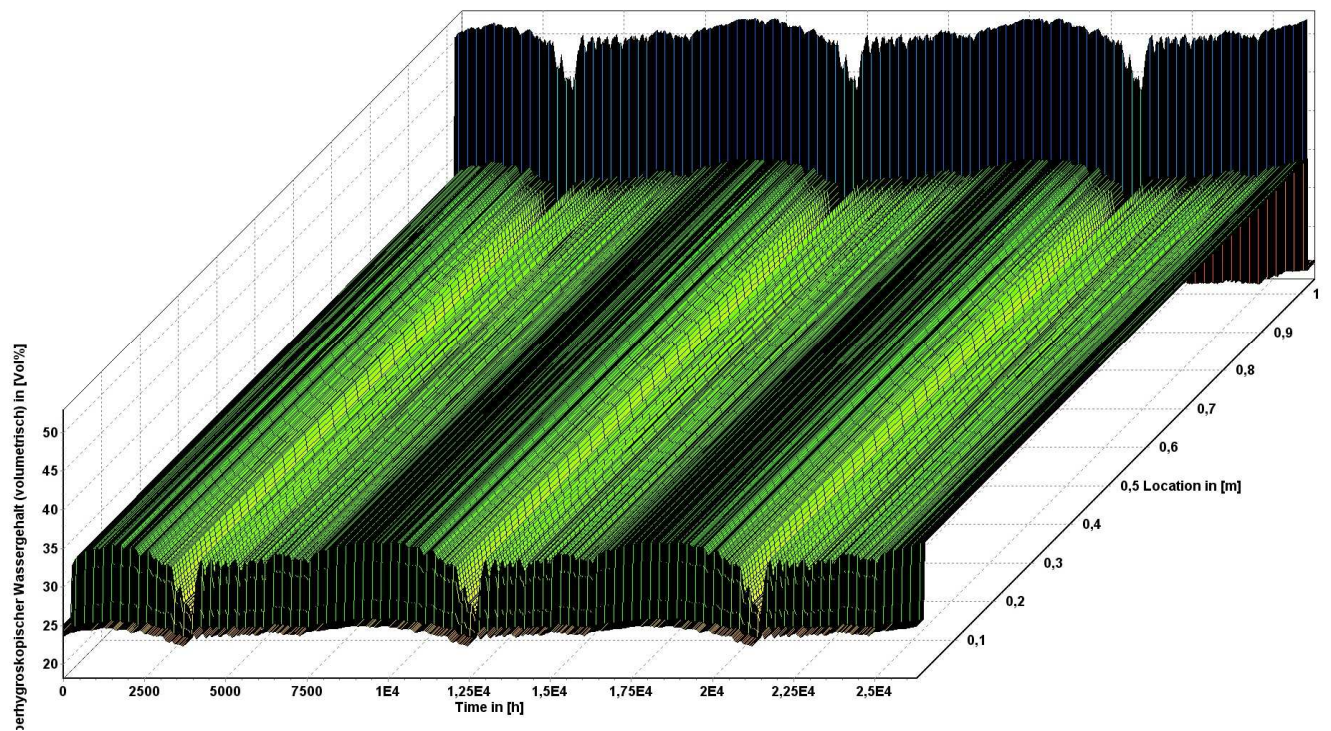
Abb. 81: Darstellung Simulationsergebnisse aus Abb. 80 über den Mauerquerschnitt von innen nach außen.

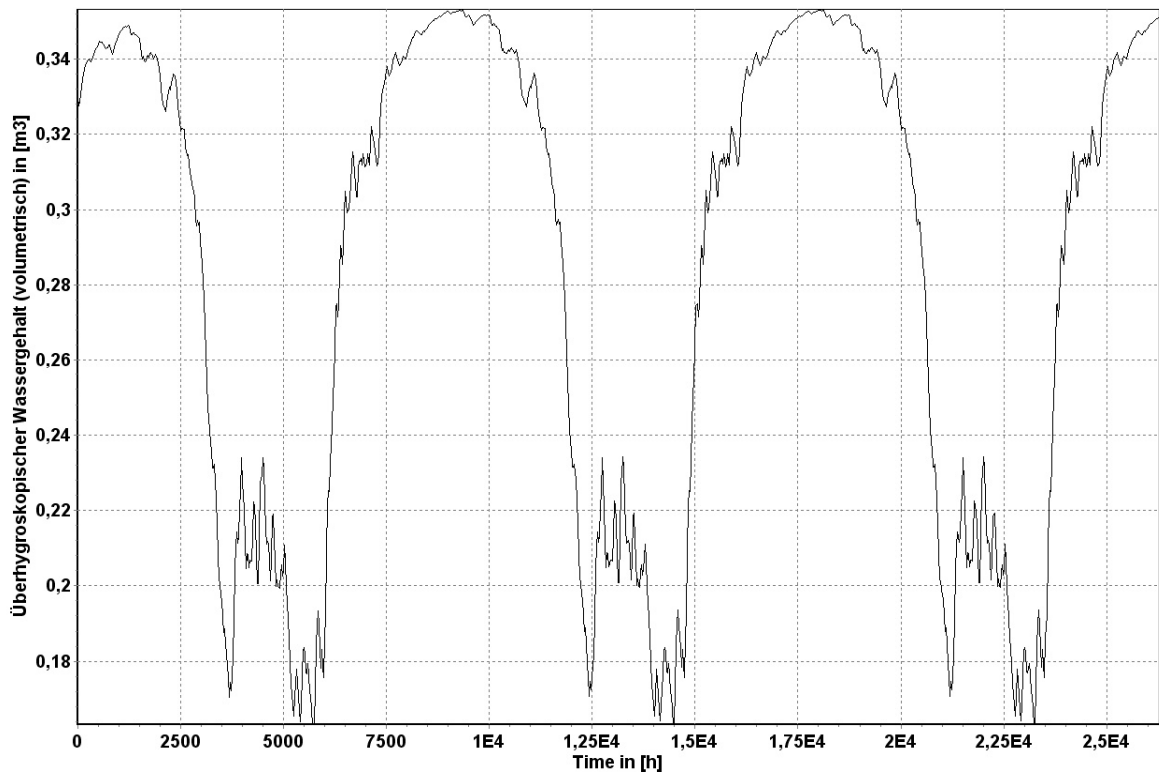
Abb. 82: Fall 6AD. Durchschnittlicher überhygroskopischer Wassergehalt im Bauteilquerschnitt, Regenbelastung gegenüber den Referenzdaten leicht erhöht, Feuchte der Raumluft gegenüber dem Bestandsklima um 15% reduziert. Dies führt im Vergleich mit Abb. 78 zu einer insgesamt geringeren Feuchtebelastung. Im Vergleich mit Abb. 58 ist eine leichte Trocknungsbehinderung durch den Innenputz erkennbar.

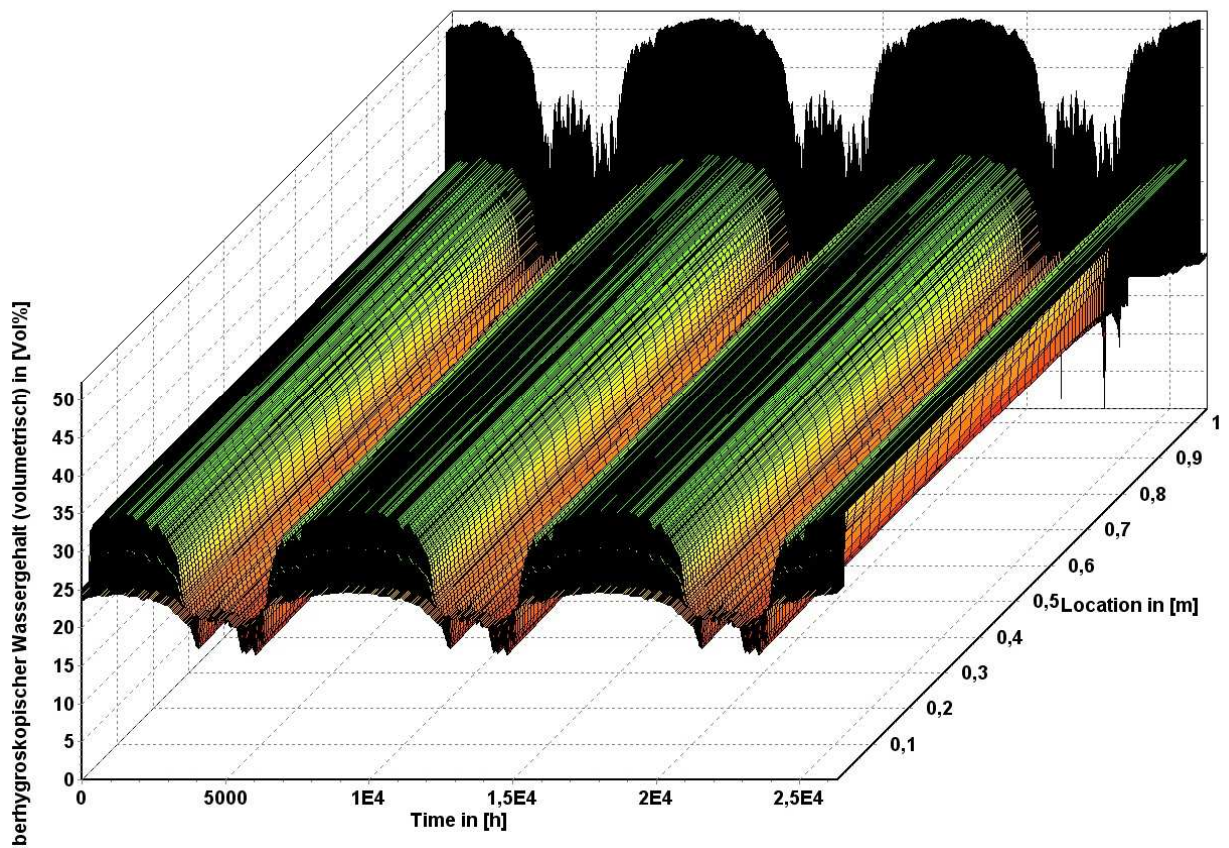
Abb. 83: Darstellung Simulationsergebnisse aus Abb. 82 über den Mauerquerschnitt von innen nach außen. Während der Trocknungsperiode ist ein Feuchtgradient von außen nach innen erkennbar.

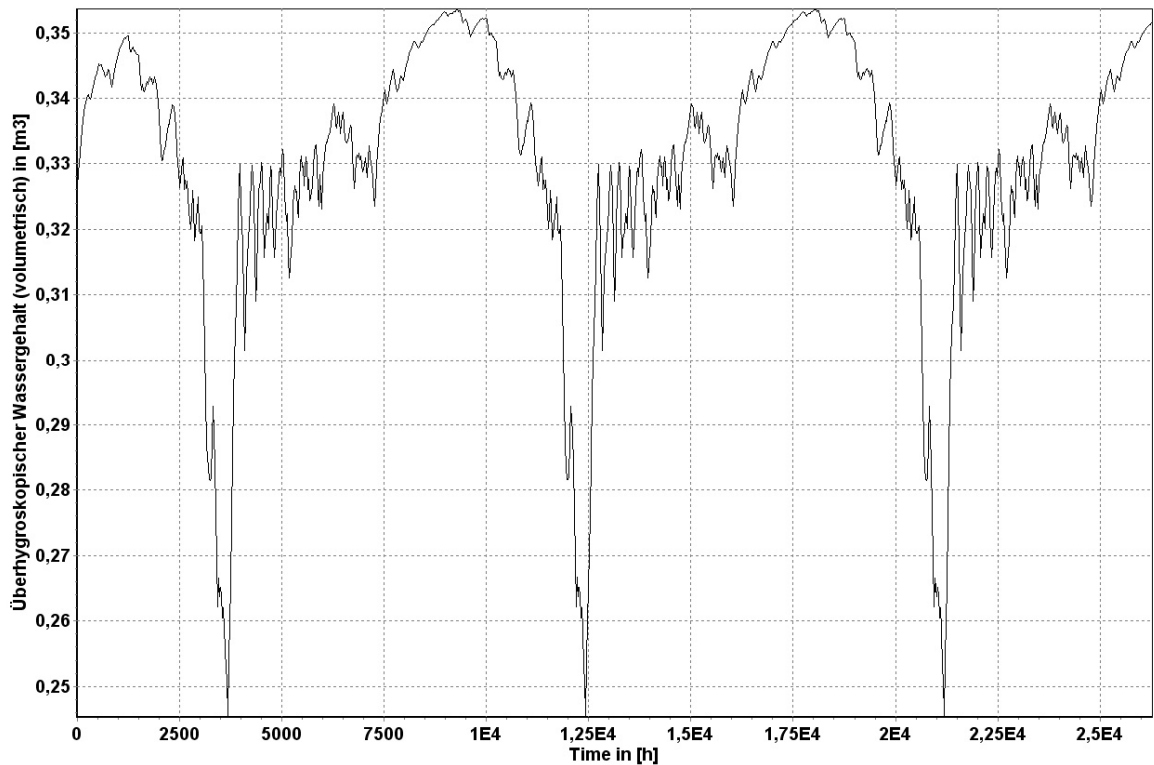
Abb. 84: Fall 6BD. Durchschnittlicher überhygroskopischer Wassergehalt im Bauteilquerschnitt, Regenbelastung gegenüber den Referenzdaten stark erhöht, Feuchte der Raumluft gegenüber dem Bestandsklima um 15% reduziert. Dies führt im Vergleich mit Abb. 80 zu einer insgesamt geringeren Feuchtebelastung. Im Vergleich mit Abb. 60 scheint der Innenputz die Trocknung zu behindern.

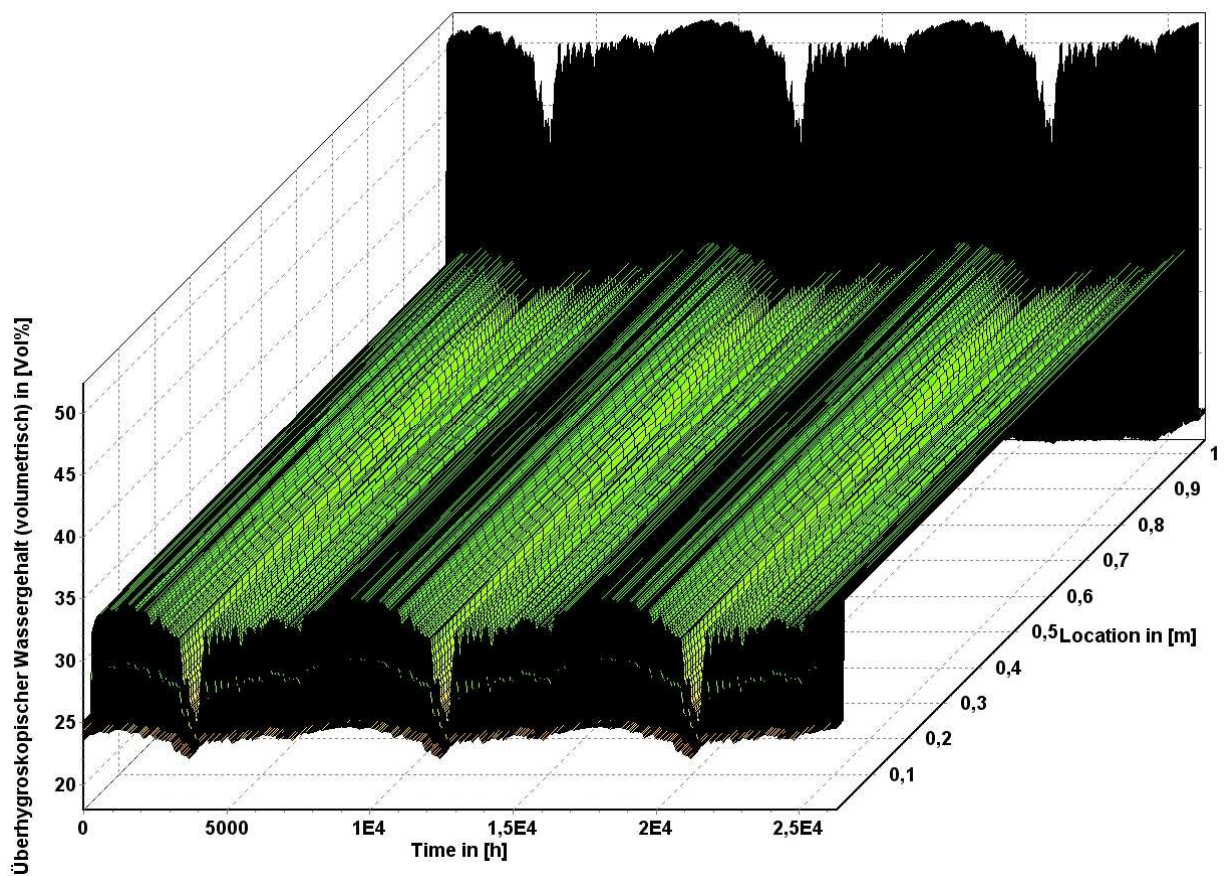
Abb. 85: Darstellung Simulationsergebnisse aus Abb. 84 über den Mauerquerschnitt von innen nach außen.

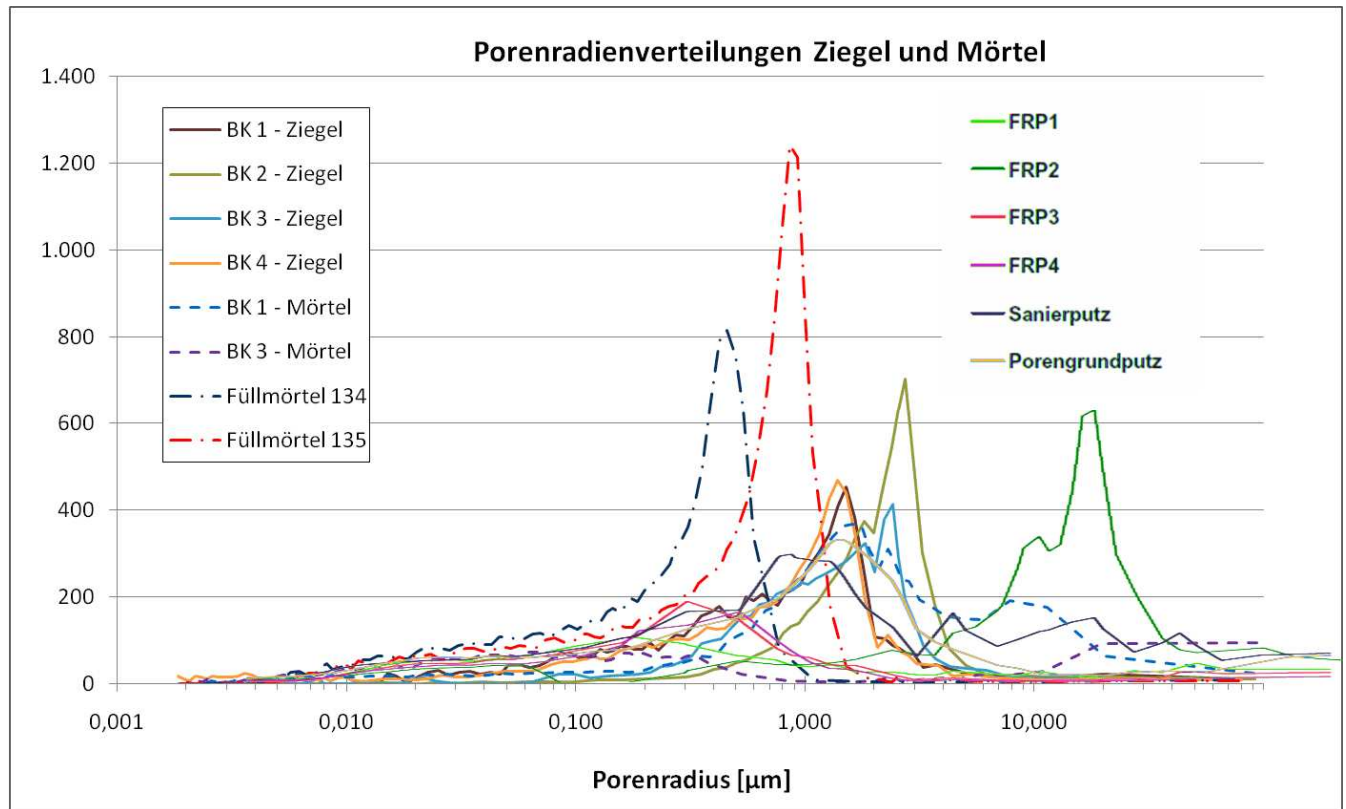
⁶⁴ Unter der Annahme, daß Feuchtigkeit aus dem Mauerwerk kapillar bis in den Putz transportiert wird, der Putz aufgrund seiner Porenradialverteilung einen kapillaren Sog auf das Mauerwerk ausübt und der Kapillartransport nicht durch Grenzschichtphänomene zwischen Putz und Mauerwerk behindert wird (vgl. auch Abb. 86, S. 94).

Abb. 86: Zusammenstellung der differentiellen Porenradienverteilung der am Fraunhofer Institut für Bauphysik Holzkirchen untersuchten Materialproben (Legende links), sowie der von Garrecht et al untersuchten Putze (Legende rechts, vgl. [Garrecht et al 2009, S. 49]. Zwischen Sanierputz und Porengrundputz, sowie den Ziegelproben BK1, 3 und 4 ist eine weitgehende Übereinstimmung der Porenradienverteilung gegeben. Im Bereich bis < 2000 nm ist das Porenvolumen der Ziegelproben BK2 und BK3 sogar geringer als das der beiden Putze. Hier wäre ein durch den Putz auf das Mauerwerk ausgeübter kapillarer Sog zu erwarten. Sehr viel weniger Übereinstimmungen gibt es bei den abgebildeten Feuchteregulierungsputzen: Das Porenvolumen von FRP2 überschreitet ab Porenradien von ca. 4000nm das Porenvolumen des Mauerwerks deutlich, im Mauerwerk ist dagegen der unterhalb dieser Grenze liegende Anteil von Poren mit höherer Saugspannung deutlich größer. Die Porenvolumina der Putze FRP1, sowie FRP3 und 4 liegen bis ca. 200 bzw. 700nm etwas über den Mauerwerksproben, bei den größeren Porenradien jedoch deutlich darunter.
