Bericht DD 34 / 2007

**Detektierung und Konservierung infolge von Umwelteinflüssen
hohlstehender Wandmalereien am Beispiel der national wertvollen
mittelalterlichen Kirchen in Kühren und Bad Schmiedeberg**

- Abschlussbericht -

Projekt AZ 21045006

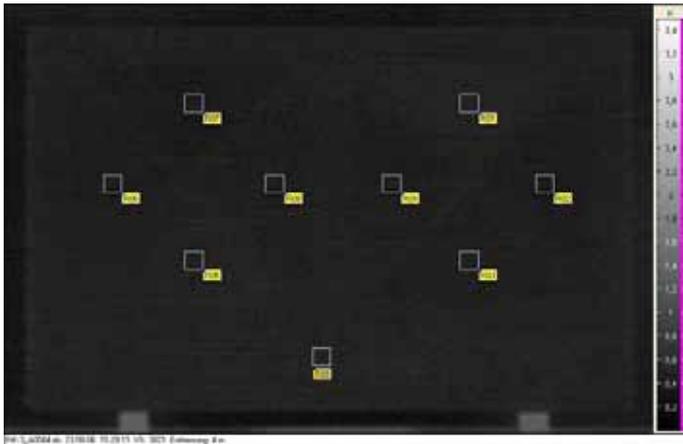
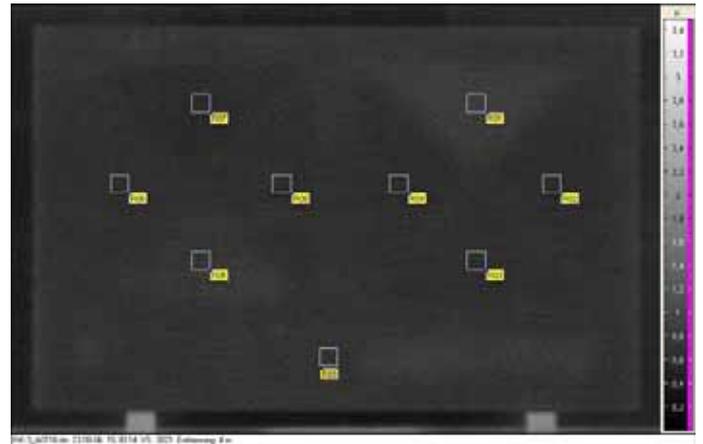
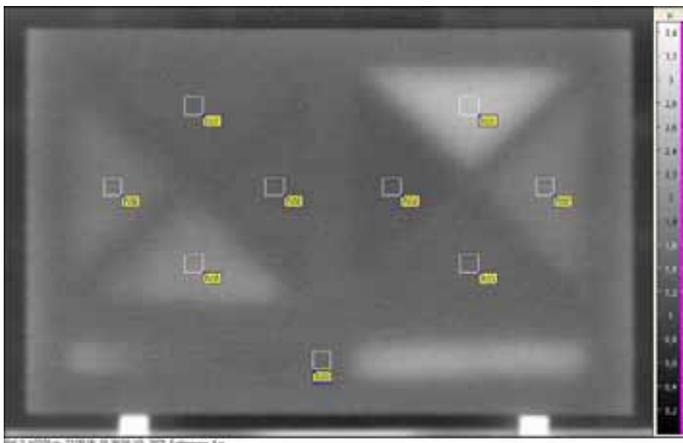
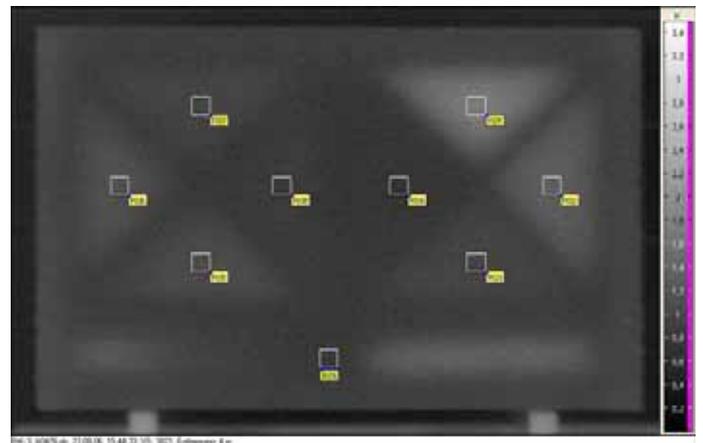
Es zeigt sich deutlich, dass die Aufheizung an der Oberfläche insbesondere von Tiefenlage der Hohlstelle, also Dicke des überlagernden Putzes, und weniger von ihrer Größe abhängt. Die scharfen Ecken der Hohlstellen verschwimmen etwas im IR-Bild. Das kann mit lateralem Wärmetransport erklärt werden. Trotzdem ist die Auflösung deutlich im cm-Bereich.

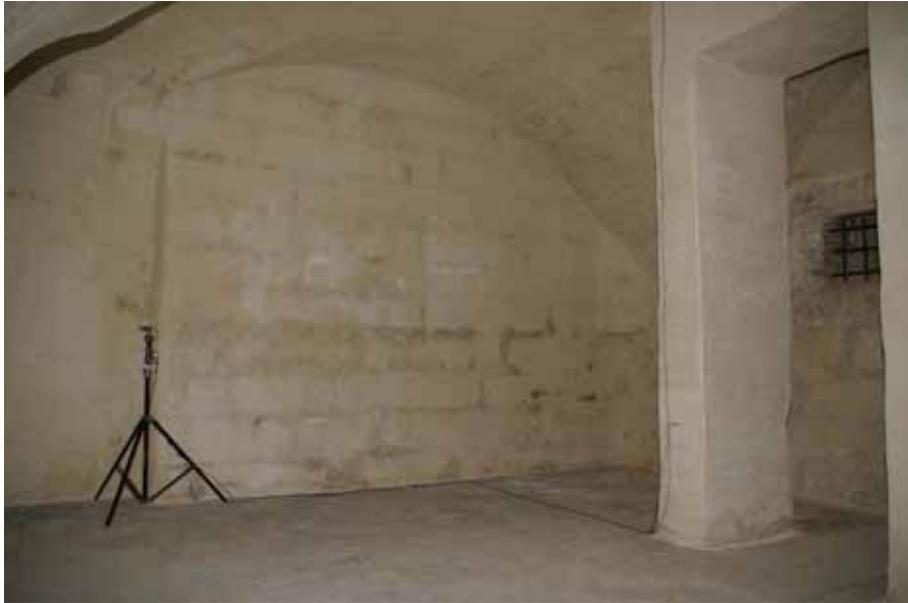
Abb. 148 Blick in die Fürstengruft im Freiberger Dom

Beim Putz handelte es sich vermutlich um einen Trass-Kalk-Mörtel, der aufgrund der Unebenheiten der unterliegenden Natursteinwand in Schichtstärken zwischen 0,5 cm und 2 cm bei einer Sanierung im Jahr 2002 aufgebracht worden war. Durch Salze und Feuchtigkeit aus dem Wandinneren ist es zu einer Ablösung einzelner Putzbereiche gekommen. Das IDK war vom Sächsischen Immobilien und Baumanagement beauftragt worden Untersuchungen zu diesem schnellen Zerfall des Innenputzes durchzuführen. Das Schadensbild und die Schadensprogression erforderten den Putz großflächig abzunehmen und einen angepassten Neuputz aufzubringen. Aus diesen Umständen ergab sich die Möglichkeit destruktive Untersuchungen an hohl stehendem Wandputz durchzuführen.

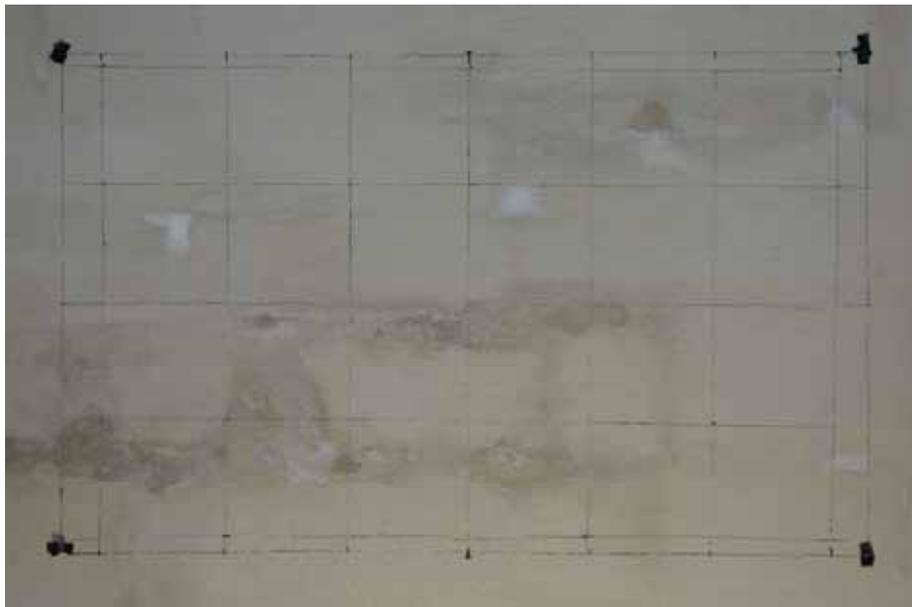
Abb. 149 Probewand in der Freiburger Fürstengruft mit Kartierungsraster

An der Westseite der Gruft mit Tonnengewölbe wurde eine Versuchsfläche ausgewählt und markiert. Die 1,20 m x 0,80 m große Fläche (Abb. 149) wurde wiederum in 24 gleich große Felder eingeteilt, die eine Abmessung von jeweils 20 x 20 cm aufweisen. Mit Hilfe dieser Felder war ein Übertragen von Ergebnissen einer haptischen Untersuchung für eine Hohlstellenkartierung sehr gut möglich. Abb. 149 zeigt eine Lichtbildaufnahme der Untersuchungsfläche. Zur Orientierung der IR-Aufnahmen wurden an den Ecken schwarze Klebebandpunkte angebracht. Wie auf dem Foto zu erkennen zeichnet die salzinduzierte Verwitterung im Innenraum in etwa den Mauerwerksverband wieder. Die Salzausblühungen und die damit einhergehenden Schäden verlaufen entlang der Fugen. Hohlstellen und Ablösungen von Putz waren an weiteren Stellen an der Wand teilweise durch beulenartige Aufwölbungen zu erkennen.

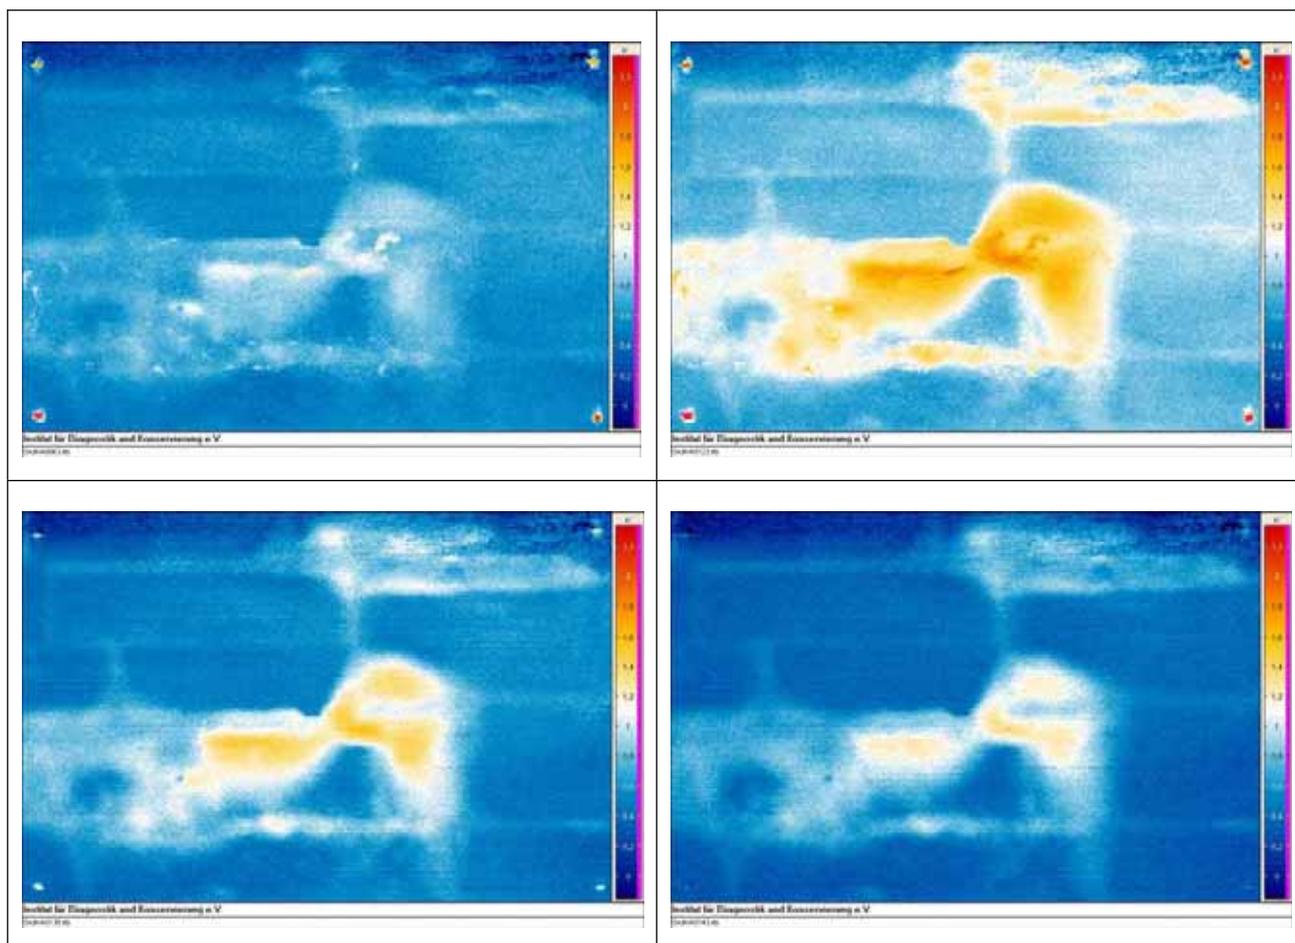
Die Infrarotthermographieaufnahmen der Untersuchungen in der Freiburger Fürstengruft wurden am Rechner ausgewertet. In Abb. 155 sind IR-Aufnahmen aus verschiedenen Phasen der Untersuchung dargestellt. Die thermischen Anomalien, die durch die Hohlstellen hervorgerufen werden, wurden in zwei Kategorien unterteilt und in eine Kartierung eingetragen (Abb. 156). Das Bild, das sich ergibt ist nahezu identisch mit der Perkussionskartierung (Abb. 150).

Abb. 155 IR-Aufnahmen im Differenzbildmodus / oben: Aufheizphase, unten: Abkühlphase

Nicht nur die Umrisslinien der beiden großen Schadensflächen sind sehr ähnlich, sondern auch die „Inseln“ von scheinbar noch angebundenen Stellen innerhalb der losen Flächen finden sich in beiden Kartierungen wieder.

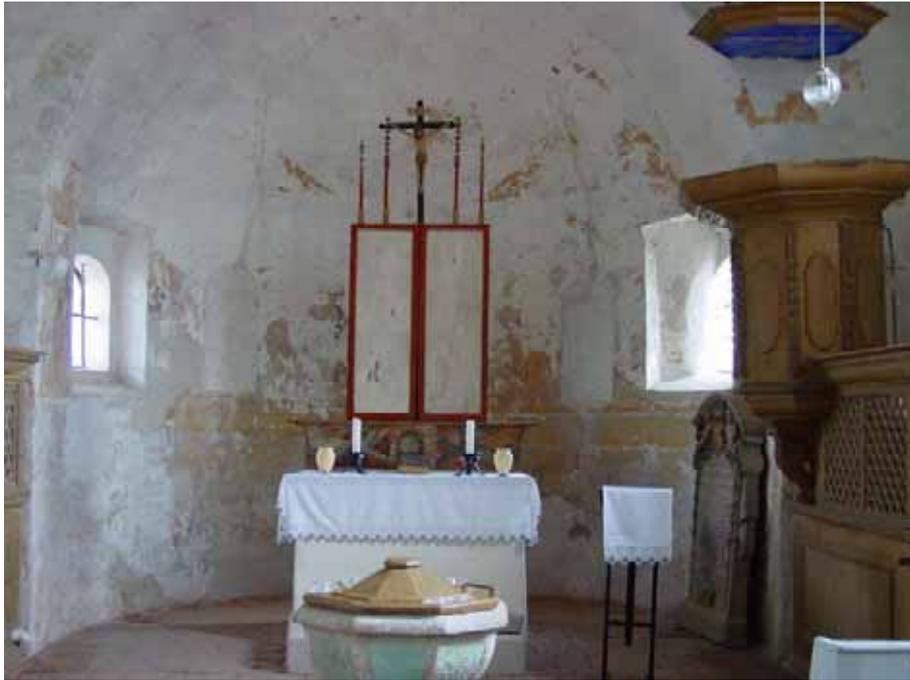
Die kunsthistorisch wertvollen, romanischen Wandmalereien in der Dorfkirche in Battaune sind in die Apsis eingebettet. Als eines es ersten Ergebnisse in diesem Projektteil wurde festgestellt, dass die konkave Geometrie, auf der die Malerei in der Apsis liegt (Abb. 160), einen immensen störenden Einfluss auf die Versuchsanordnung der aktiven Thermografie hat. Wie die Vorversuche eindeutig belegen, ist die gleichmäßige Aufheizung der zu untersuchenden Fläche ein wichtiger Parameter für zuverlässige Ergebnisse. Die Gleichmäßigkeit wird dabei definiert von der Form der Temperaturquelle, punktförmig oder flächig, dem Verhältnis von Quellenfläche zu Versuchsfläche und der geometrischen Anordnung. Für die konkave Geometrie kann derzeit aber keine IR-Strahlungsquelle zur Aufheizung gefunden werden, die das Konkave nachzeichnet und mit Rücksicht auf die starken Entfernungsgradienten zwischen Quelle und Wandoberfläche diese ohne signifikanten Gradienten aufheizt. Daher wurde nach langen Abwägen in diesem Frühjahr vorgeschlagen, wegen der unkalkulierbaren Fehlerquellen die Wandmalereien von Battaune nicht als Pilotflächen zu untersuchen. Bei den sofort eingeleiteten Überlegungen zu einem anderen geeigneten Objekt wurde vom LfDS vorgeschlagen die Kirche von Kühren und Betracht zu ziehen.

Abb. 160 Dorfkirche Battaune, Apsis mit teilweise freigelegter romanischer Wandmalerei

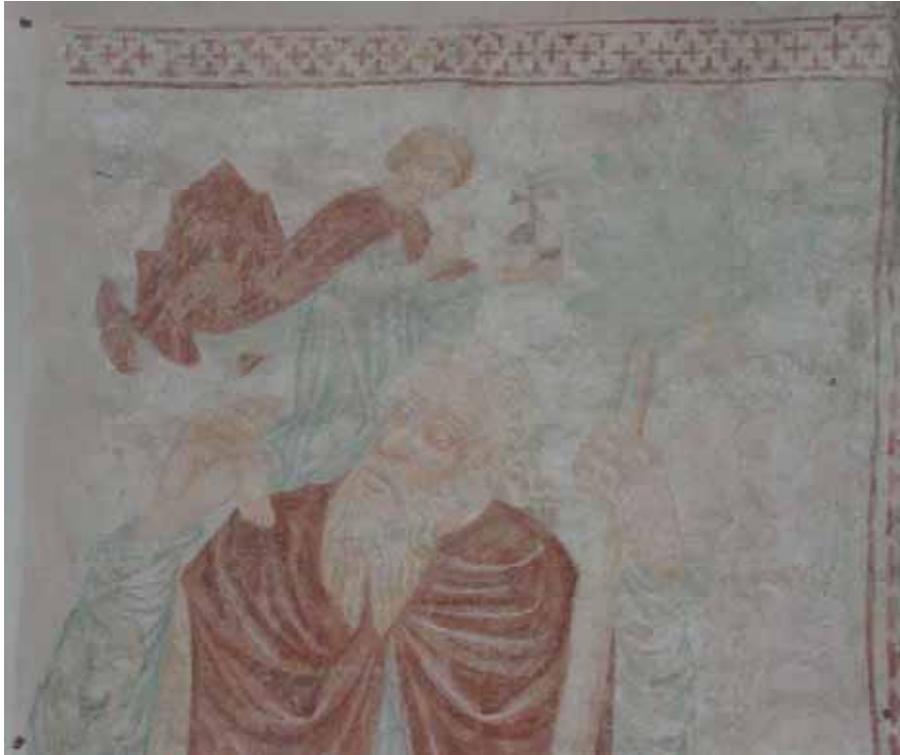
Abb. 170 Oberes Untersuchungsfeld

Das obere Untersuchungsfeld erstreckt sich von 4,4 m bis 6,4 m und stellt den Kopf von Christophorus mit dem Jesuskind dar (Abb. 170). Die Schadenskartierung weist Schäden sind vor allem oberhalb von Jesus bis zu Fries und im Gewand des Christophorus aus.

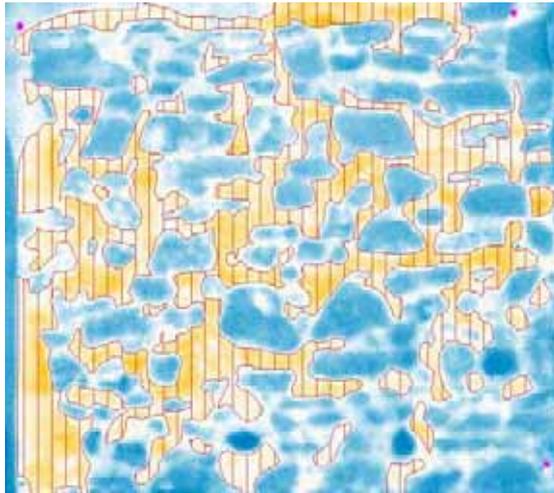
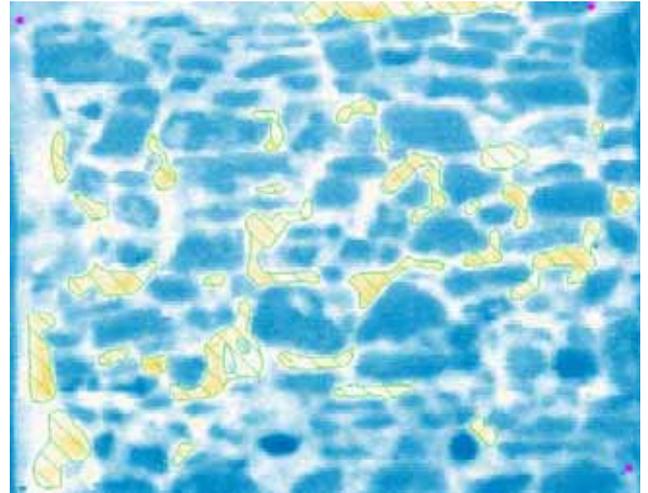
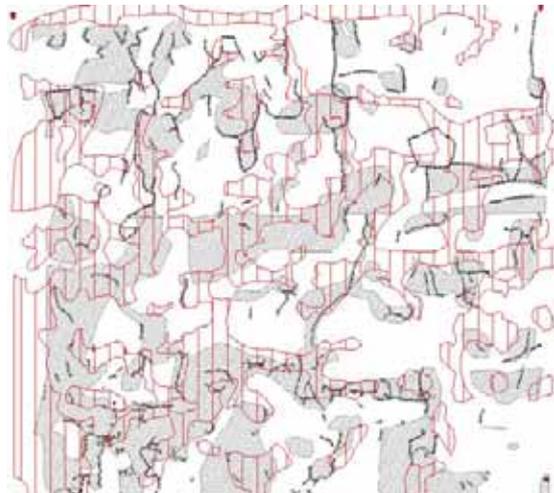
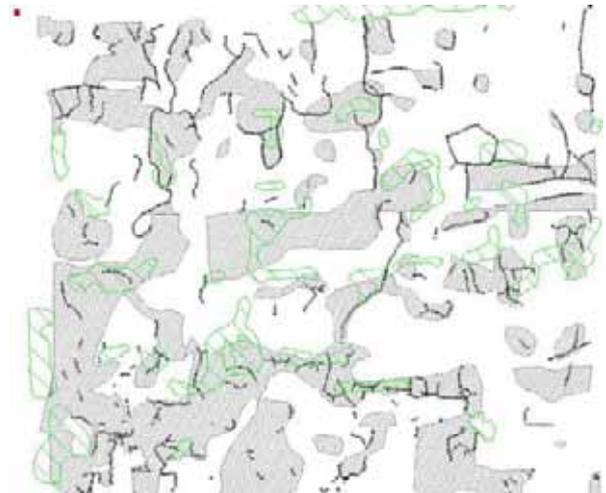
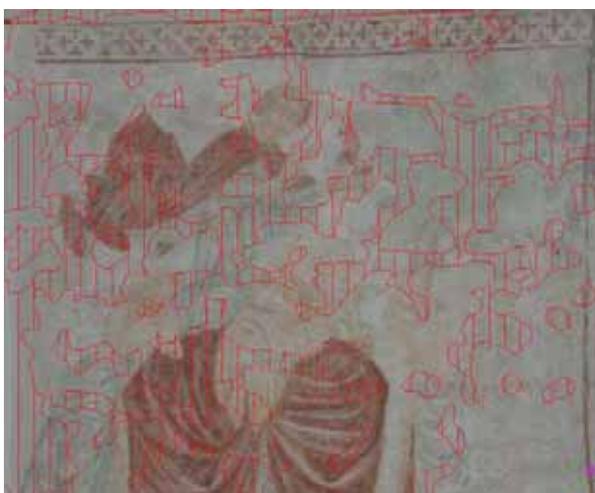
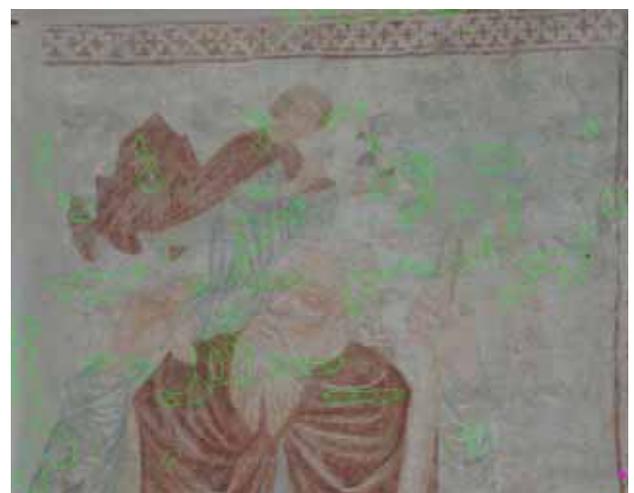
Abb. 172 Oberer Bereich bei Beginn der Abkühlung

Abb. 173 Oberes Untersuchungsfeld in fortgeschrittener Abkühlung

Abb. 174 Vergleich der Kartierung Heidelbergmann & Hein mit der IR-Kartierung nach Abb. 172

Abb. 175 Vergleich der Kartierung Heidelbergmann & Hein mit der IR-Kartierung nach Abb. 173

Abb. 176 Graphische Darstellung der IR-Kartierung von Abb. 172 auf dem Foto Wandmalerei

Abb. 177 Graphische Darstellung der IR-Kartierung von Abb. 173 auf dem Foto Wandmalerei

Die Auswertung der IR-Aufnahmen und Interpretation in Form von Kartierungen berücksichtigt verschiedene Phasen der Untersuchung. So wurden Aufnahmen bei beginnender Abkühlung und bei fortschreitender Abkühlung getrennt betrachtet und ausgewertet. Die Ergebnisse aus der beginnenden Abkühlung beschreiben offensichtlich am ehesten Putzbereiche, die als „entfestigt“ zu bezeichnen wären. Für diese Kartierung wurde eine Schraffur in rot mit senkrechten Linien ausgewählt. In der fortgeschrittenen Abkühlung zeichnen sich die hohl stehenden Putzbereiche am deutlichsten ab. Diese Bereiche wurden mit einer grünen, schräg verlaufenden Schraffur nachgezeichnet. Prinzipiell lassen sich die Kartierungen übereinander legen und mit unterschiedlichen Schraffuren die Schadensbereiche klassifizieren. Exemplarisch ist das in Abb. 178 dargestellt. Für die einzelnen Untersuchungsbereiche werden aber die Schadenskategorien einzeln von den entsprechenden IR-Aufnahmen abgeleitet.

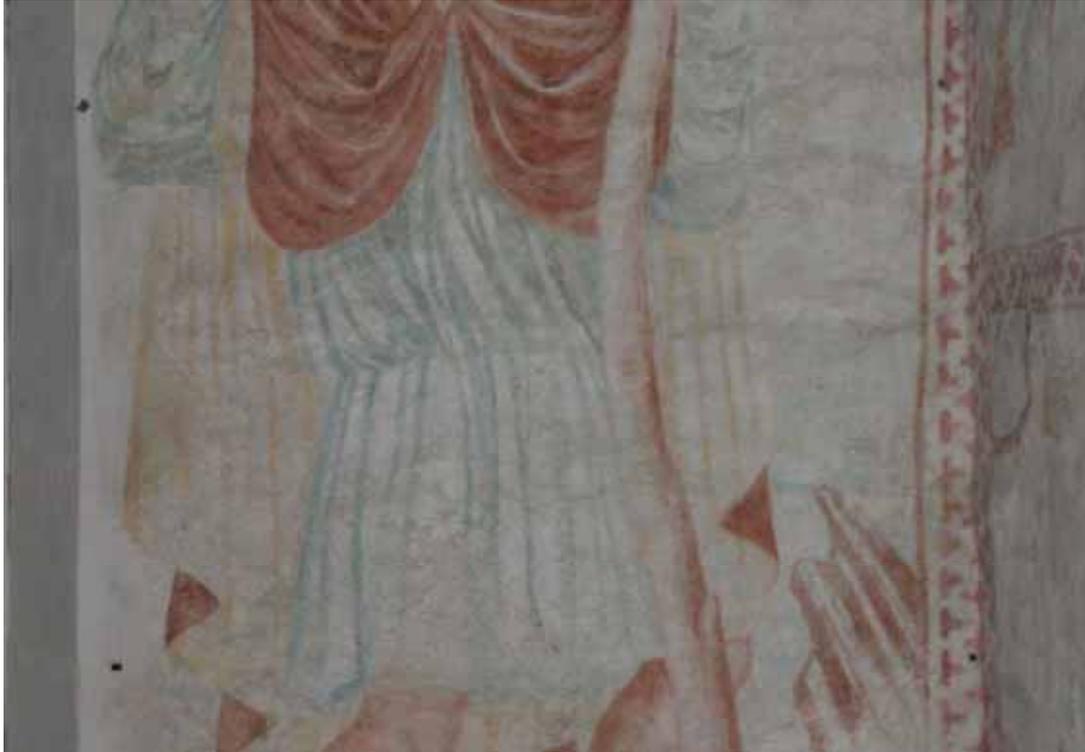
Abb. 179 Mittleres Untersuchungsfeld

Im mittleren Untersuchungsfeld von 2,8 m bis 4,4 m Höhe befindet sich die Gewanddarstellung der Christophorus (Abb. 179). Auf einem blau gezeichneten Untergewand trägt er einen außen roten und innen gelb angelegten Umhang. Der untere Bildabschnitt verläuft auf der Höhe der Knie. Die Schadenskartierung zeigt Hohlstellen unregelmäßig verteilt über den gesamten Untersuchungsausschnitt.

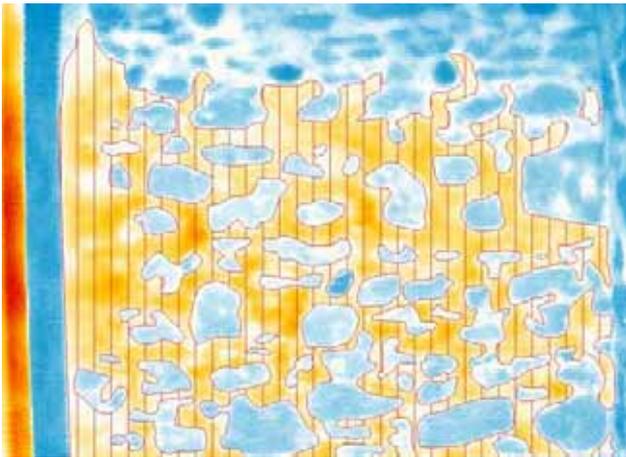
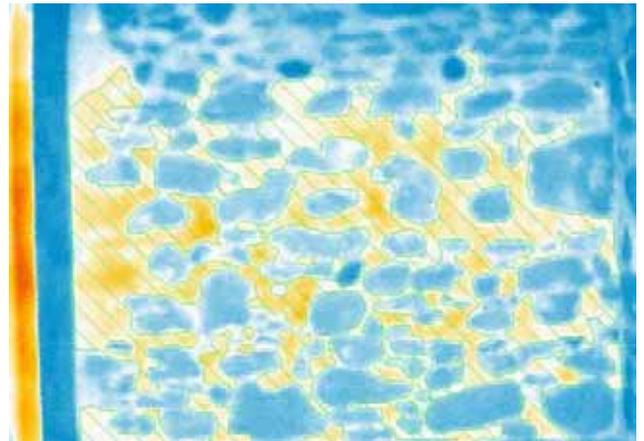
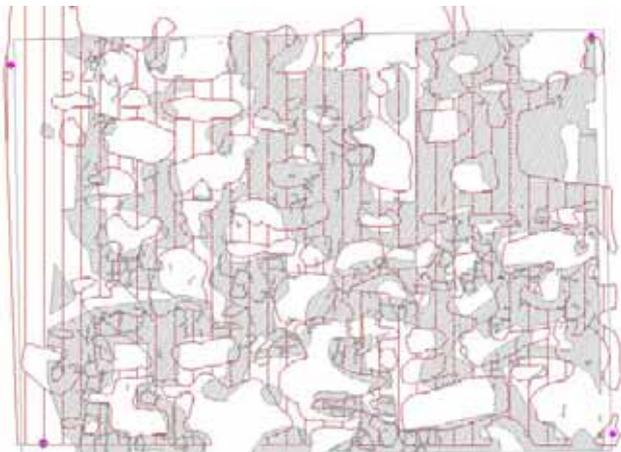
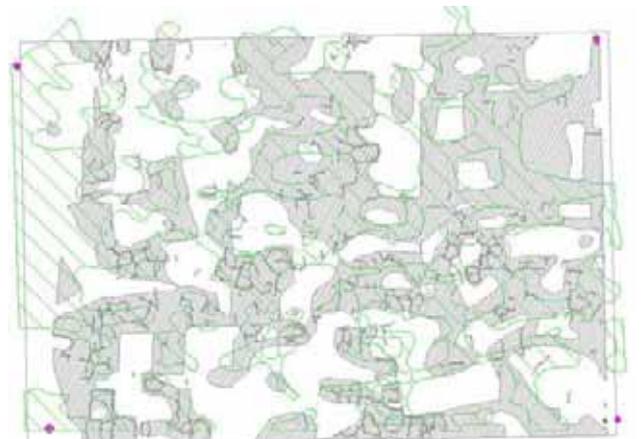
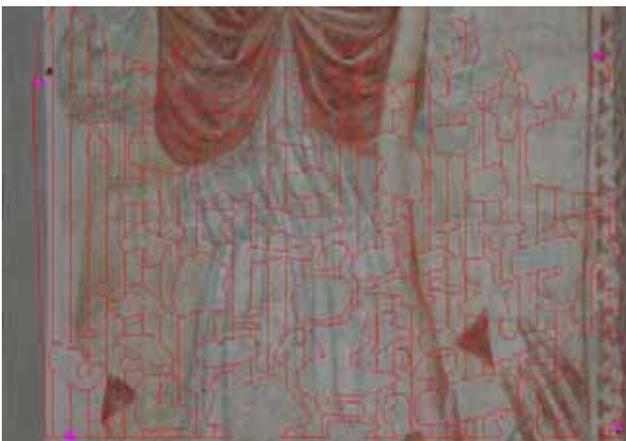
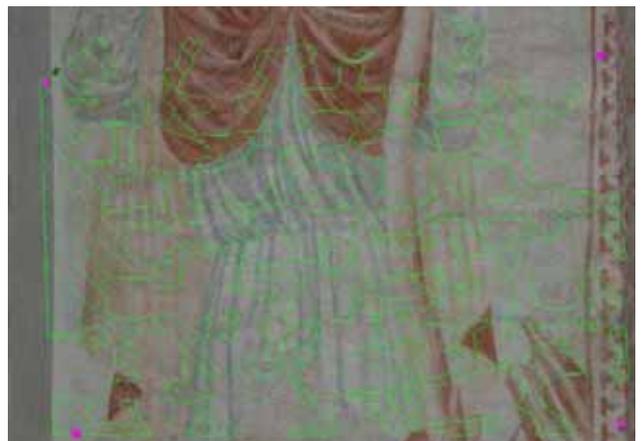
Abb. 181 Mittleres Untersuchungsfeld bei Beginn der Abkühlung

Abb. 182 Mittleres Untersuchungsfeld in fortgeschrittener Abkühlung

Abb. 183 Vergleich der Kartierung Heidelbergmann & Hein mit der IR-Kartierung nach Abb. 181

Abb. 184 Vergleich der Kartierung Heidelbergmann & Hein mit der IR-Kartierung nach Abb. 182

Abb. 185 Graphische Darstellung der IR-Kartierung von Abb. 181 auf dem Foto Wandmalerei

Abb. 186 Graphische Darstellung der IR-Kartierung von Abb. 182 auf dem Foto Wandmalerei

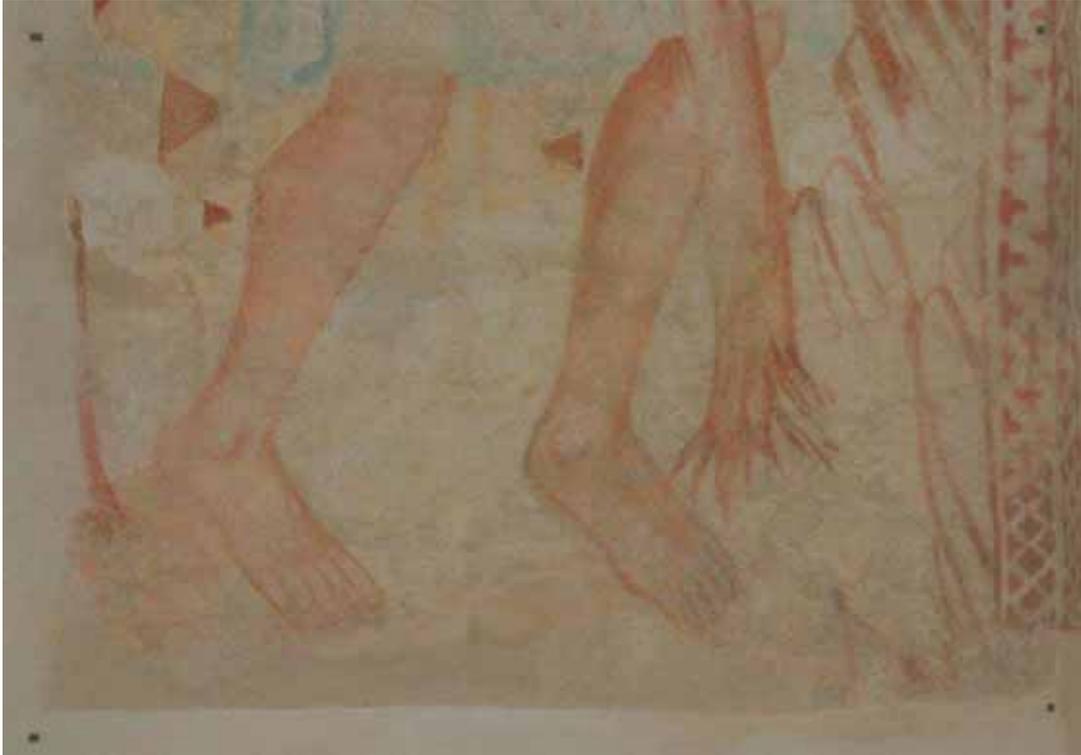
Abb. 187 Unteres Untersuchungsfeld

Das untere Untersuchungsfeld zeigt den Ausschnitt mit den Beinen und Füßen des Christophorus. Hier zeigt die Schadenskartierung die flächig größten Hohlstellen an der Wandmalerei.

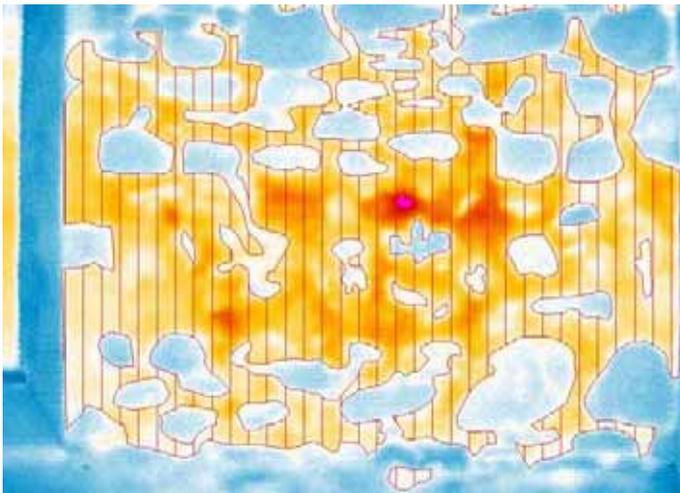
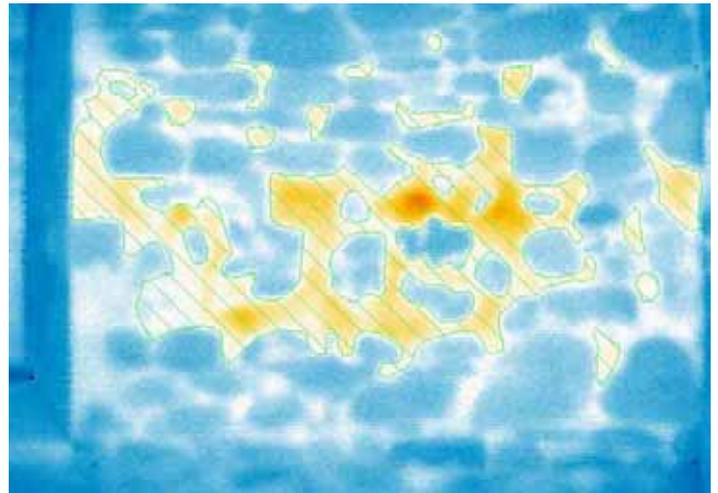
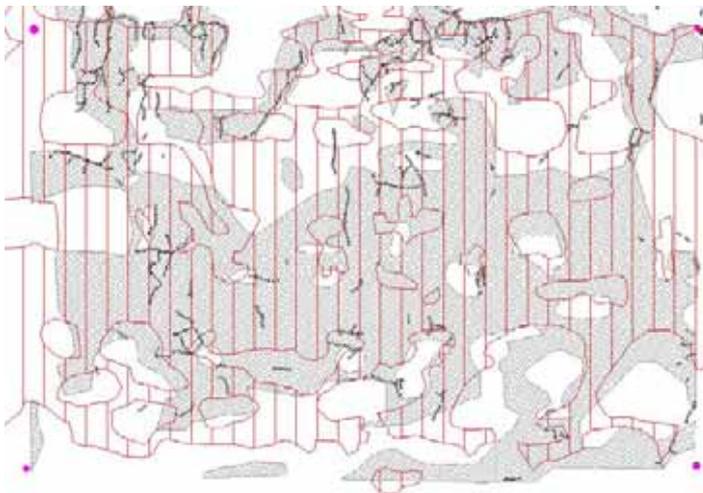
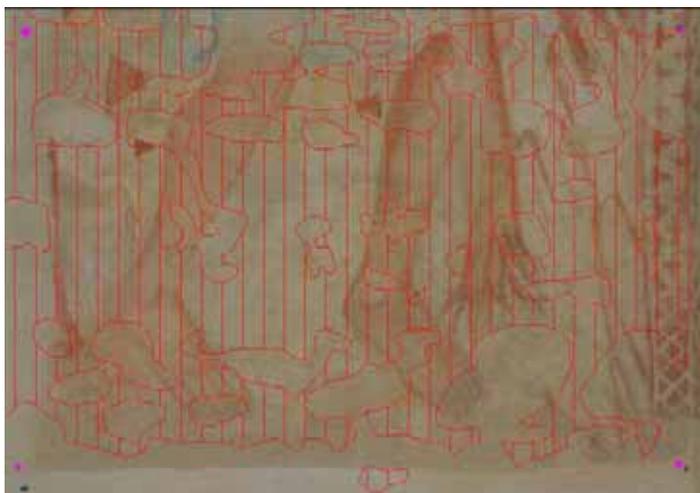
Abb. 189 Unteres Untersuchungsfeld bei Beginn der Abkühlung

Abb. 190 Unteres Untersuchungsfeld in fortgeschrittener Abkühlung

Abb. 191 Vergleich der Kartierung Heidelmann & Hein mit der IR-Kartierung nach Abb. 189

Abb. 193 Graphische Darstellung der IR-Kartierung von Abb. 189 auf dem Foto Wandmalerei

Es wurden zwei Probeflächen mit den Maßen 50x50cm im unteren Bereich der Wandmalerei angelegt. In diese wurden Bohrungen zur Injektion (\varnothing 4mm) gesetzt. Auf das Vornässen der Hohlstelle mit einem Alkohol - dest. Wasser Gemisch (1:1) folgte das Hinterfüllen der Hohlstellen mit einem Injektage material auf Basis von dispergierten Weißkalkhydrat zur Herstellung eines Haftverbundes der Putzschicht zum Natursteinmauerwerk. Die Applikation erfolgte mit Injektionsspritzen und – schläuchen unter partieller Zugabe eines Fließmittels zur Optimierung des Fließverhaltens. Mit einem farblich eingestellten Restauriermörtel wurden die Bohreintrittsöffnungen geschlossen (Abb. 195).

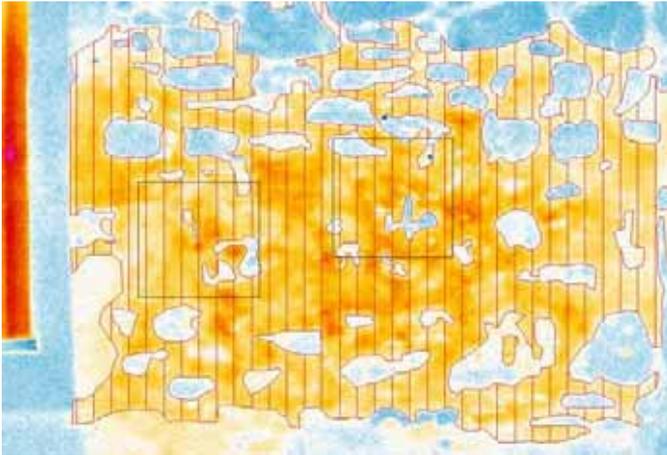
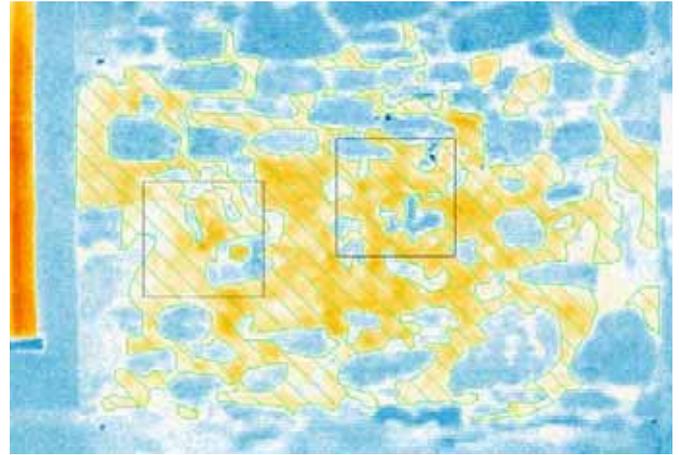
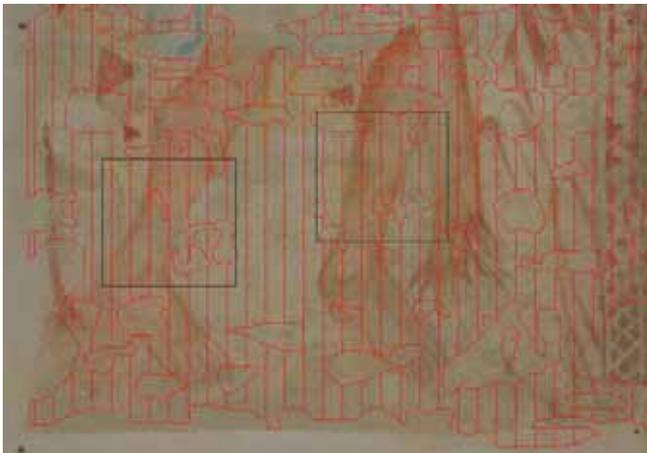
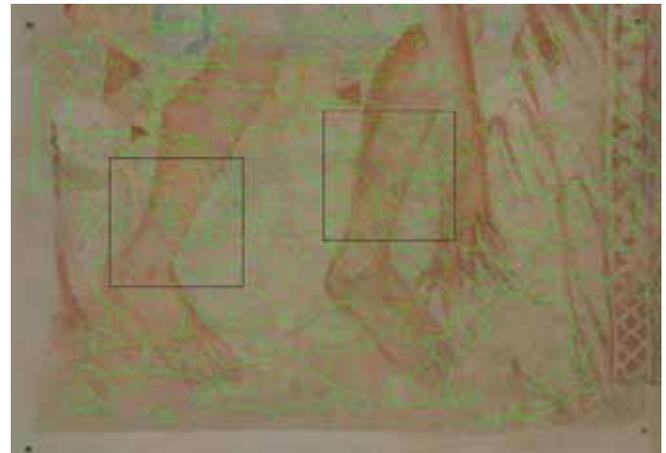
Abb. 196 Nachuntersuchung des unteren Untersuchungsfeldes bei Beginn der Abkühlung

Abb. 197 Nachuntersuchung des unteren Untersuchungsfeldes in fortgeschrittener Abkühlung

Abb. 198 Graphische Darstellung der IR-Kartierung der Nachuntersuchung von (Abb. 196) auf dem Foto Wandmalerei

Abb. 199 Graphische Darstellung der IR-Kartierung der Nachuntersuchung (Abb. 197) auf dem Foto Wandmalerei

Der Vergleich der Nachmessungen mit den Vormessungen am unteren Untersuchungsfeld zeigt nachweislich geringere Aufheizungen im Bereich der hinfüllten Hohlstellen. Die verbesserte Anbindung der vormals abgelösten Putzschollen zeigt sich somit auch durch eine stärkere thermische Anbindung an das Mauerwerk.

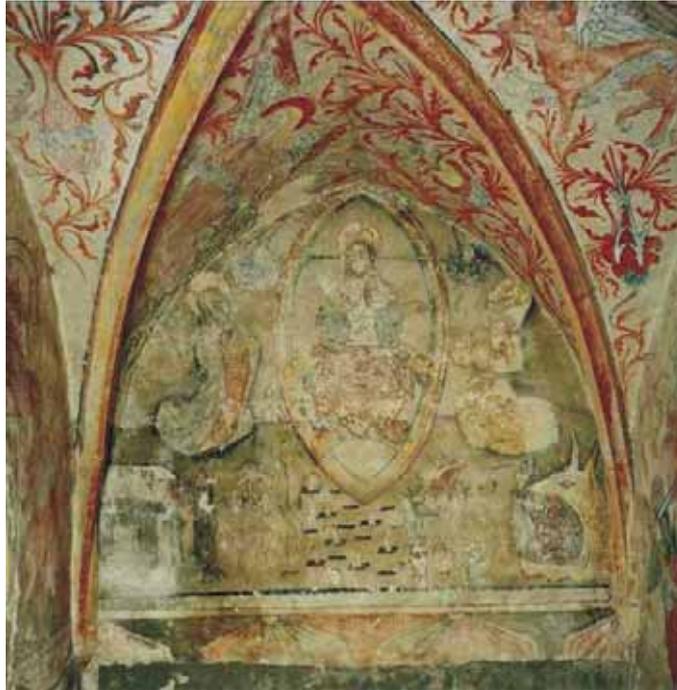
Abb. 200 Wandmalerei an der Ostwand der südlichen Vorhalle (Photo: J. Körber)

Die teilweise stark geschädigten Wandmalereien sind heute in den Südvorbau der Kirche integriert, wurden 1904 freigelegt und anschließend übermalt. Die West- und Ostwand der Vorhalle sind besonders stark infolge von Feuchteinwirkung und Salzkristallisation gefährdet. Abstehende Putzblasen haben sich daraufhin gebildet. Deren Ausdehnung ist bislang unklar. Bislang konnten nur erste Notsicherungen durchgeführt werden, um ein Abfallen von Teilen der Wandmalereien zu verhindern.

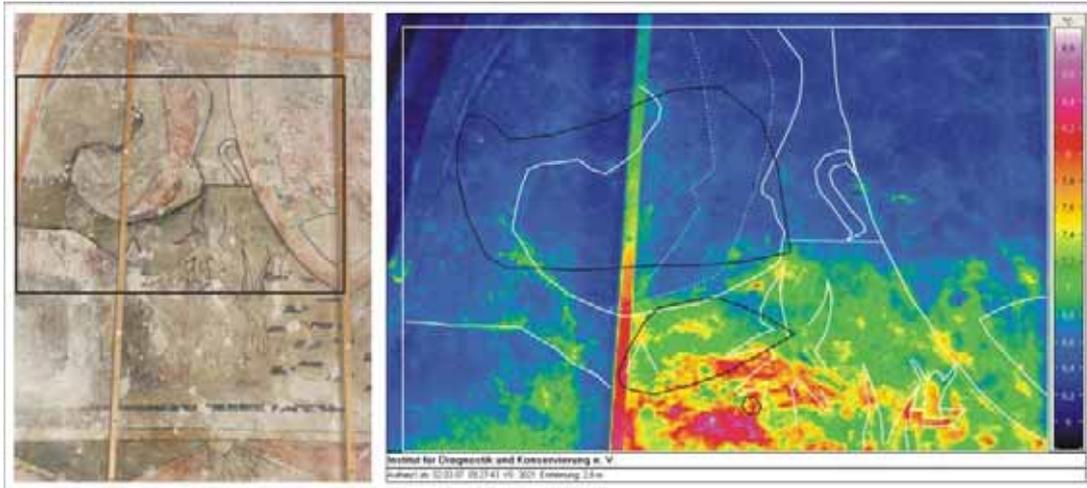
Abb. 209 Nachuntersuchungen – Lokalisierung des beobachteten Bereichs; mit Markierung (gemäß Kartierung) hohl liegender Bereiche (schwarze Linien)

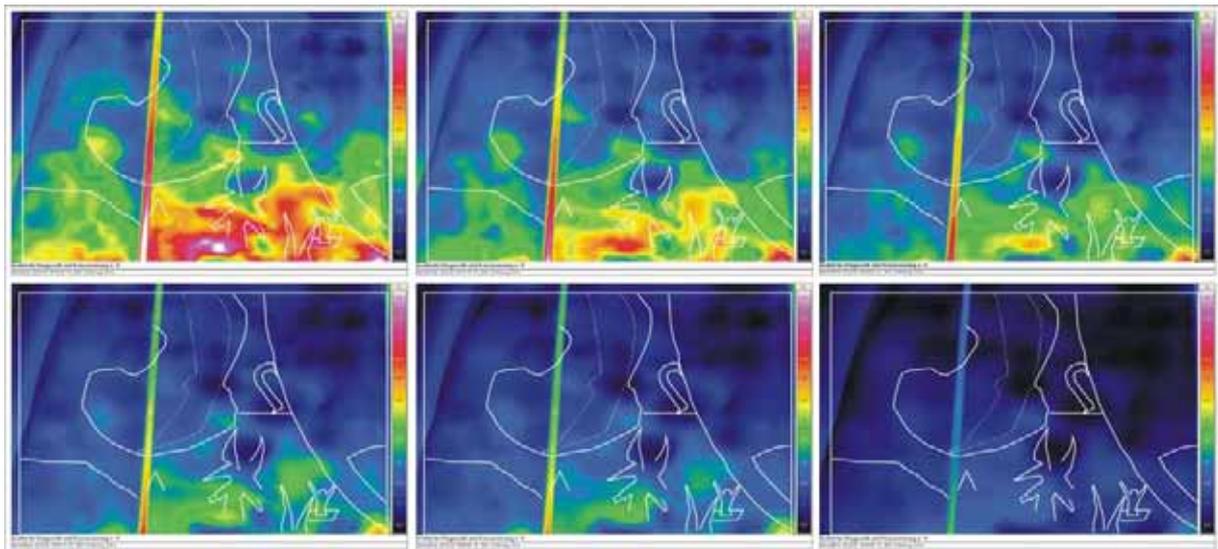
Die darauf folgende Abkühlphase ist in Abb. 211 wiedergegeben. Sie wurde insgesamt über 30 Minuten dokumentiert. Die entsprechenden Bilder sind auf eine Temperaturskala normiert. Die im Rahmen der Voruntersuchung als hohl liegend klassifizierten Bereiche der Wandmalerei sind nur noch wenig auffällig. Im unteren Teil des großen Gewandes ist eine Minute nach dem Ausschalten der IR-Heizstrahler (erstes Bild) vorne und hinten jeweils noch eine im Vergleich zur Umgebung deutlich wärmere Zone zu beobachten. Gleiches gilt für die nähere Umgebung der Turmspitze und für den Bereich unterhalb der rechten Hand des Engels. Bereits nach drei Minuten (zweites Bild) sind die beschriebenen Zonen innerhalb des Gewandes und bei der Turmspitze gut abgekühlt. Hier ist durch die Restaurierungsmaßnahme eine gute Anbindung des Untergrundes erfolgt.

Die Hohlstelle, die unterhalb der rechten Hand des Engels detektiert wurde, scheint noch nicht einwandfrei behoben zu sein. Im Vergleich zu den beiden anderen restaurierten Zonen währt der Abkühlungsprozess etwas länger. Allerdings ist die Temperaturverteilung an der Oberfläche nach 10 Minuten nach der Abstellung des Wärmeimpulses auch hier unauffällig.
