Über die Realisierung präventiver Konzepte – ein Erfahrungsbericht

Ute Hack
Bayerisches Nationalmuseum München

Der Vortrag berichtet über die Erfolge und Misserfolge bei der Sanierung und Einrichtung eines neuen Zweigmuseums und möchte damit einen Diskussionsbeitrag zur Schadstoffvermeidung im Museum leisten.

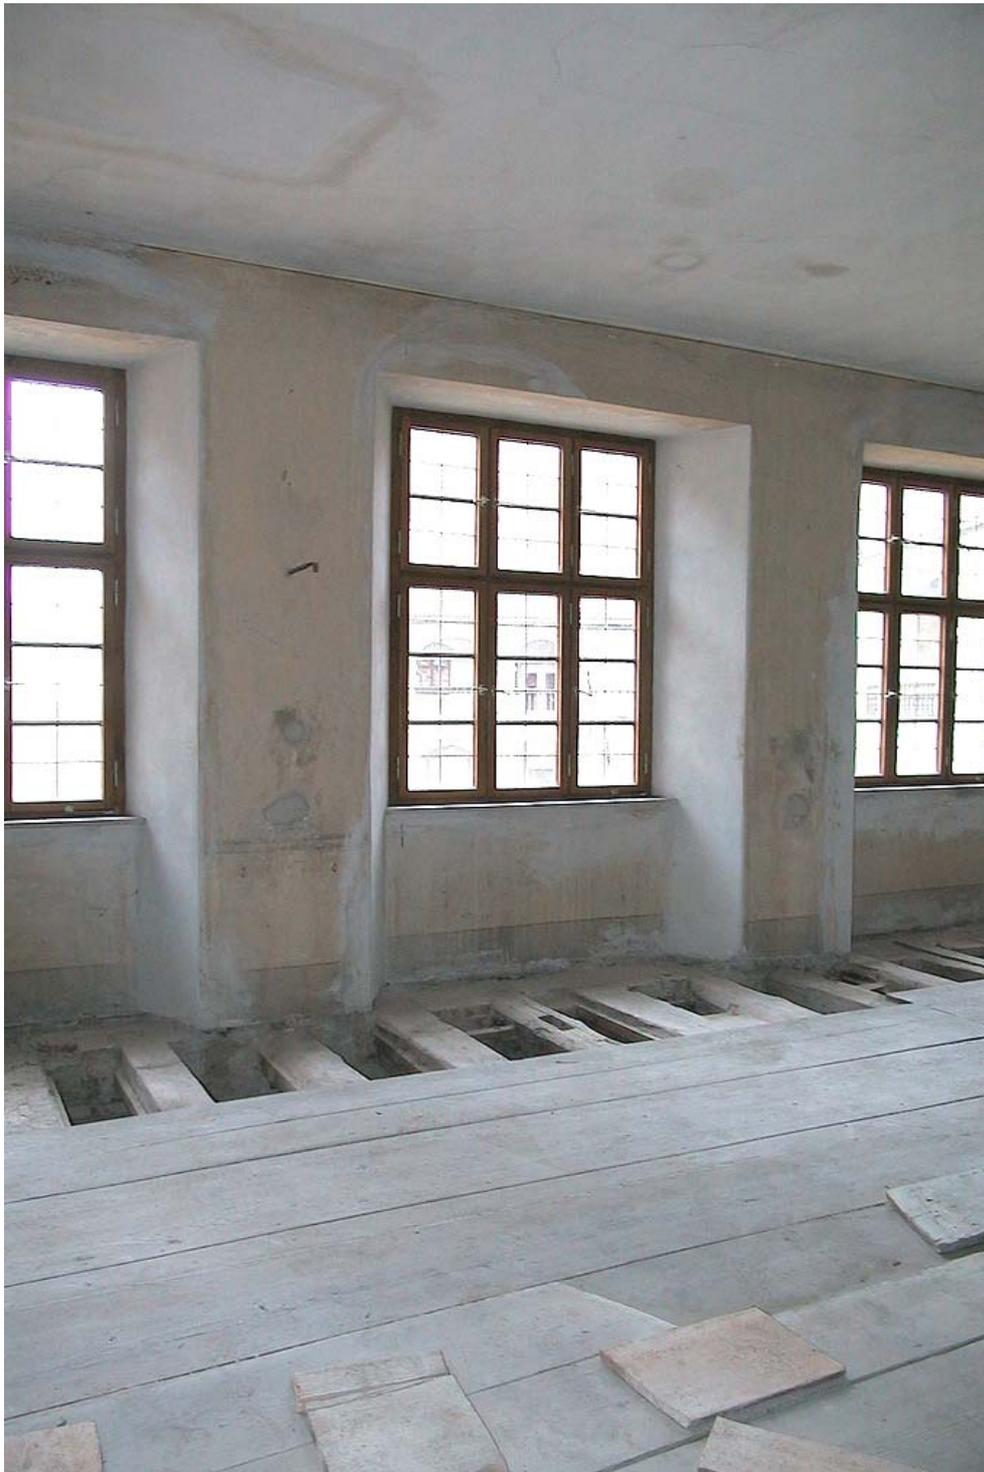
Der Damenstock war ein im Inneren vollständig unsanierter Gebäudeteil mit originalem Dielenboden und zum Teil noch historischem Fensterbestand.

Abb. 6 originaler Dielenboden/historische Fenster

- Die Räume in 1. und 2. Obergeschoss zeichneten sich aus durch:
- stark sanierungsbedürftige, durchfeuchtete Außenwände, v.a. an der NO-Seite und SO-Seite
 - tragende Mittelwand mit historischer Fachwerkkonstruktion
 - nur noch zum Teil waren historische Putze und Wandoberflächen vorhanden

Der originale Dielenboden wurde aufgenommen und bearbeitet. Das Konzept für den Umgang mit den historischen Dielen wurde zusammen mit den Möbelrestauratoren des Restaurierungszentrums der Schlösser- und Seelverwaltung erarbeitet. Es wurde dabei bewusst Wert darauf gelegt, keine Materialien zu verwenden, die in irgendeiner Form Schadstoffe emittieren. Eine neue Unterkonstruktion wurde eingebaut, um die Schwingung des Bodens zu reduzieren und die Leitungsführung für Strom zu den Vitrinen im Raum zu ermöglichen.

Die zum Teil historischen Fenster wurden saniert. Aus klimatischen Gründen und um den Schadstoffeintrag durch die undichten Fenster zu reduzieren, wurden raumseitig Kastenfenster mit UV-Schutz und Isolierverglasung eingebaut.

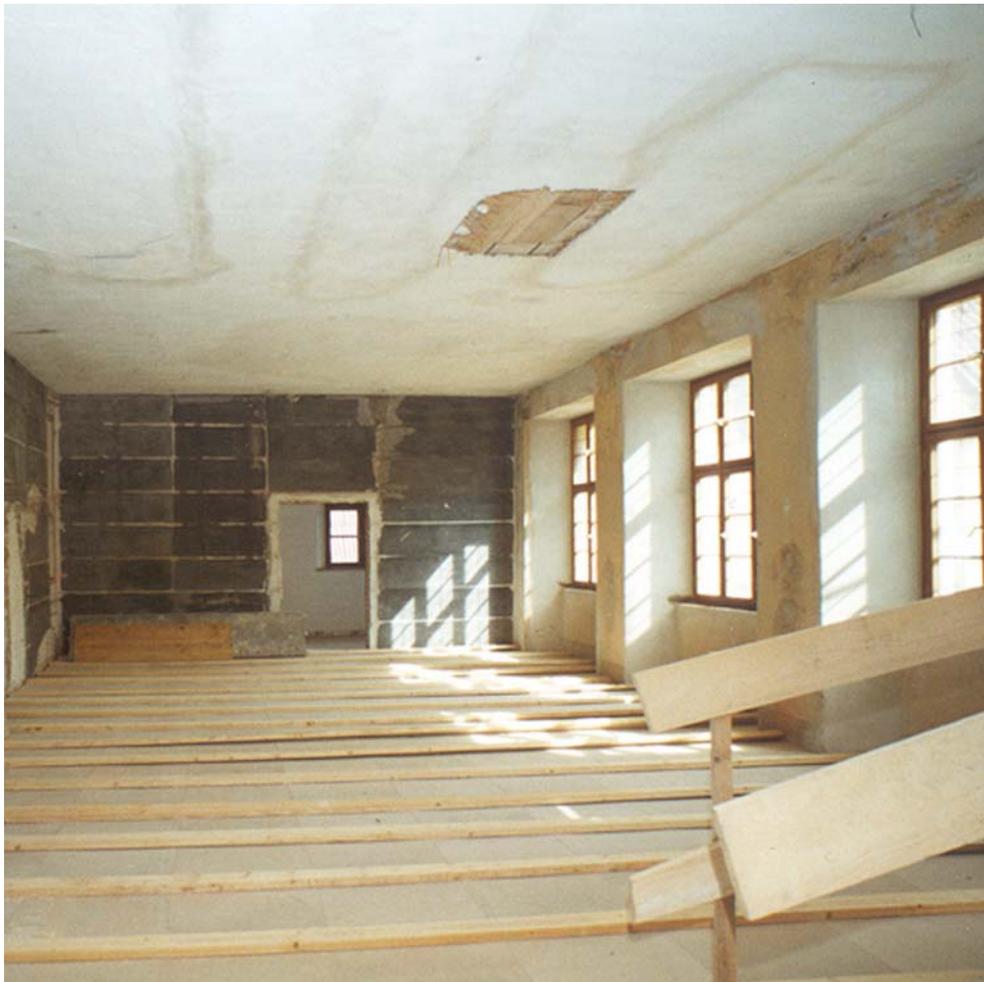
Abb. 8 Nach Einbau des neuen Unterbodens

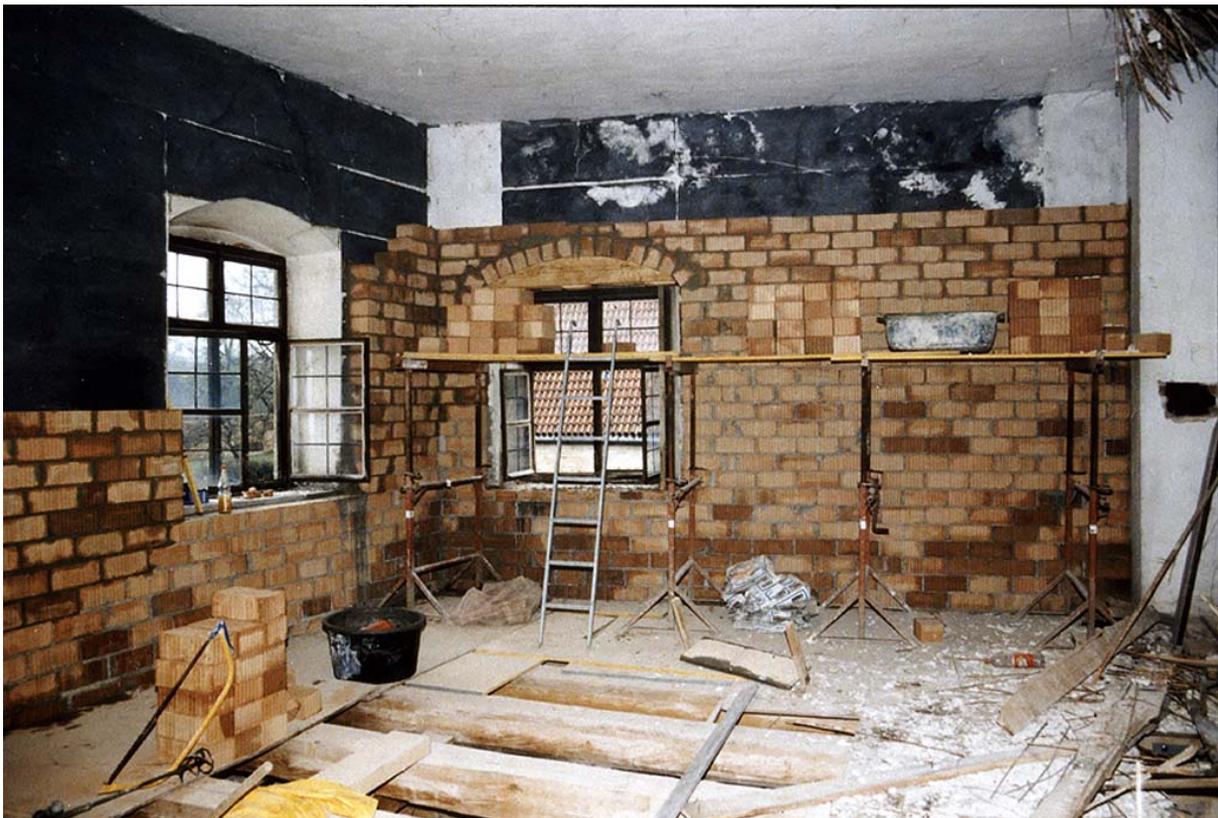
Die vom Bauphysiker vorgeschlagene Aufdoppelung der Außenwand nach Nord- und Südosten mit Ziegelmauerwerk hatte den zusätzlichen Vorteil, dass nicht in die originale Substanz geschlitzt werden musste.

Abb.11 Aufdoppelung der Außenwände (NO und SO)

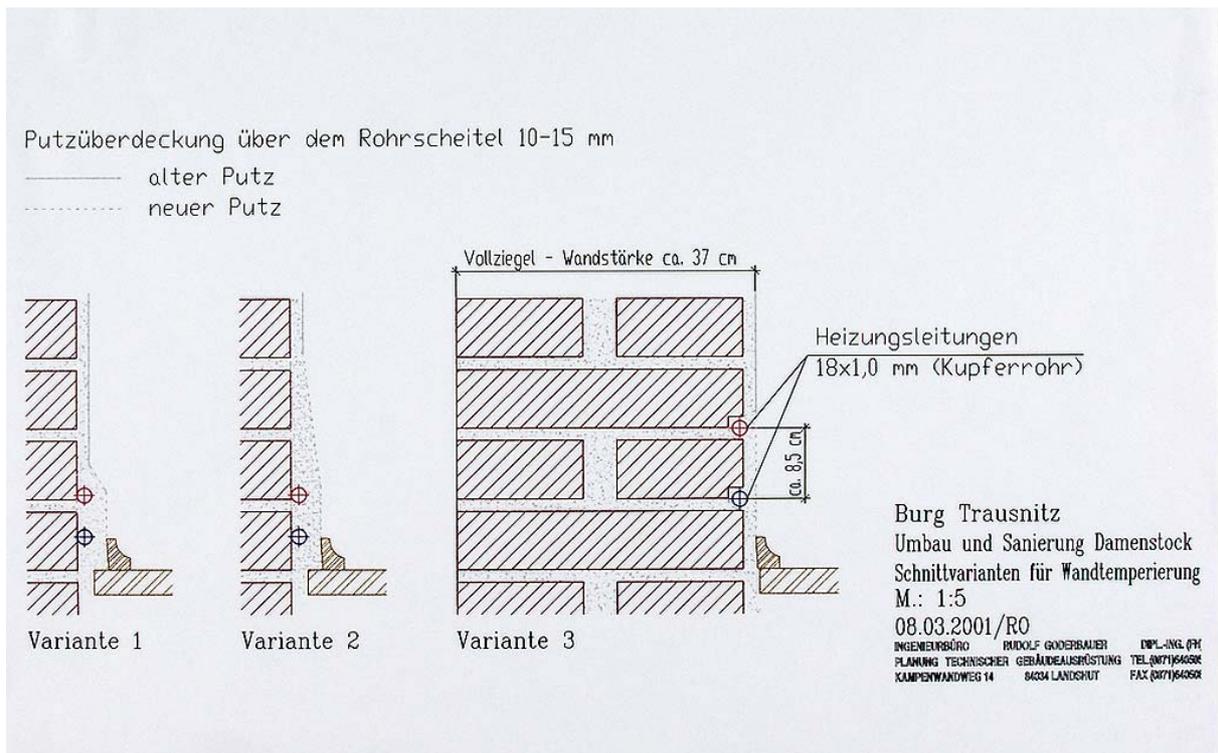
Der Rohrverlauf wurde detailliert festgelegt (Variante 3 bei der Aufdoppelung geschlitzt, Variante 1 oder 2 bei originalem Mauerwerk aufgelegt und angeputzt).

Abb.12 geplanter Rohrverlauf

Zu unserer Überraschung wurden aber anstelle von zwei geplanten Rohrleitungen vier gelegt: es stellte sich heraus, dass der Planer aus Sorge, dass er mit nur einem Vor- und Rücklauf die erforderliche Heizleistung nicht erreichen würde, die Anzahl der Leitungen einfach verdoppelt hatte ohne uns darüber in Kenntnis zu setzen.

Sehr bedauerlich war auch, dass entgegen der vorherigen Absprachen ohne Rücksicht auf die historische Substanz geschlitzt wurde .

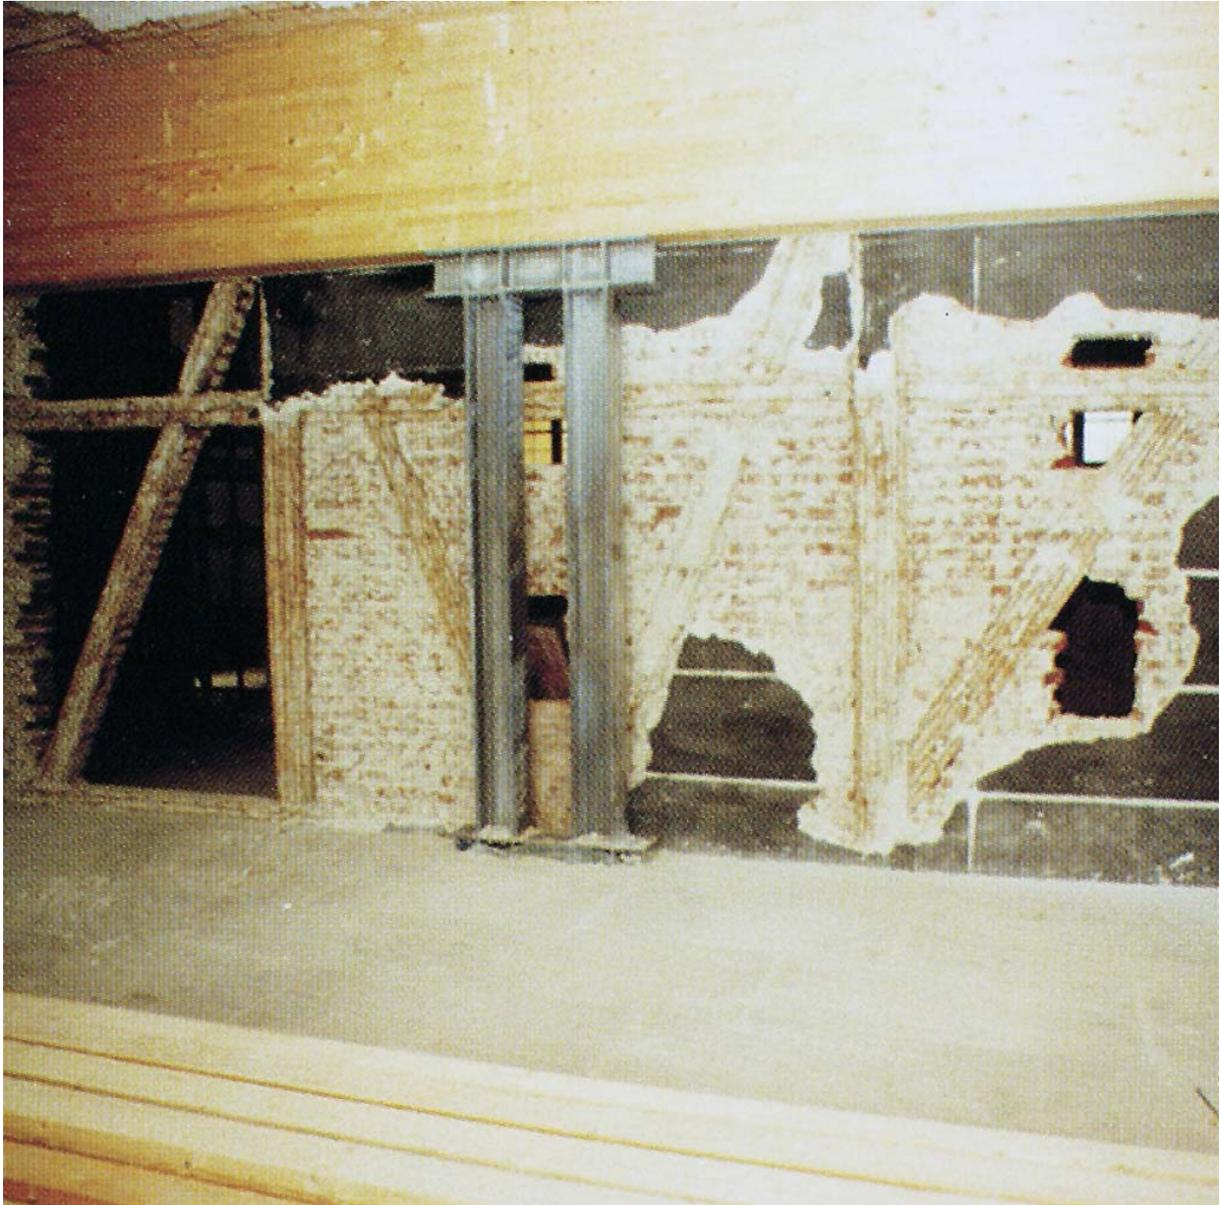
Wie bereits erwähnt, sind auf dem jeweiligen Stockwerk die beiden Räume getrennt durch eine Mittelwand in historischer Fachwerkkonstruktion. Da durch die technischen Leitungen und Kanäle möglichst wenig Substanz beeinträchtigt werden sollte, erfolgte deren Führung versteckt hinter einer auf beiden Raumseiten aufgedoppelten Wand.

Abb. 15 Mittelwand/ Installationswand

Die Lüftung mit 1-fachem Luftwechsel erfolgt über diese Installationswand. Die gefilterte Zuluft wird im unteren Bereich über Lüftungsgitter eingeblasen, die Abluft oben angesaugt.

Wie sie auf dem Foto sehen, ist auch die Mittelwand bezüglich Denkmalschutz nicht ganz ohne Blessuren davon gekommen.

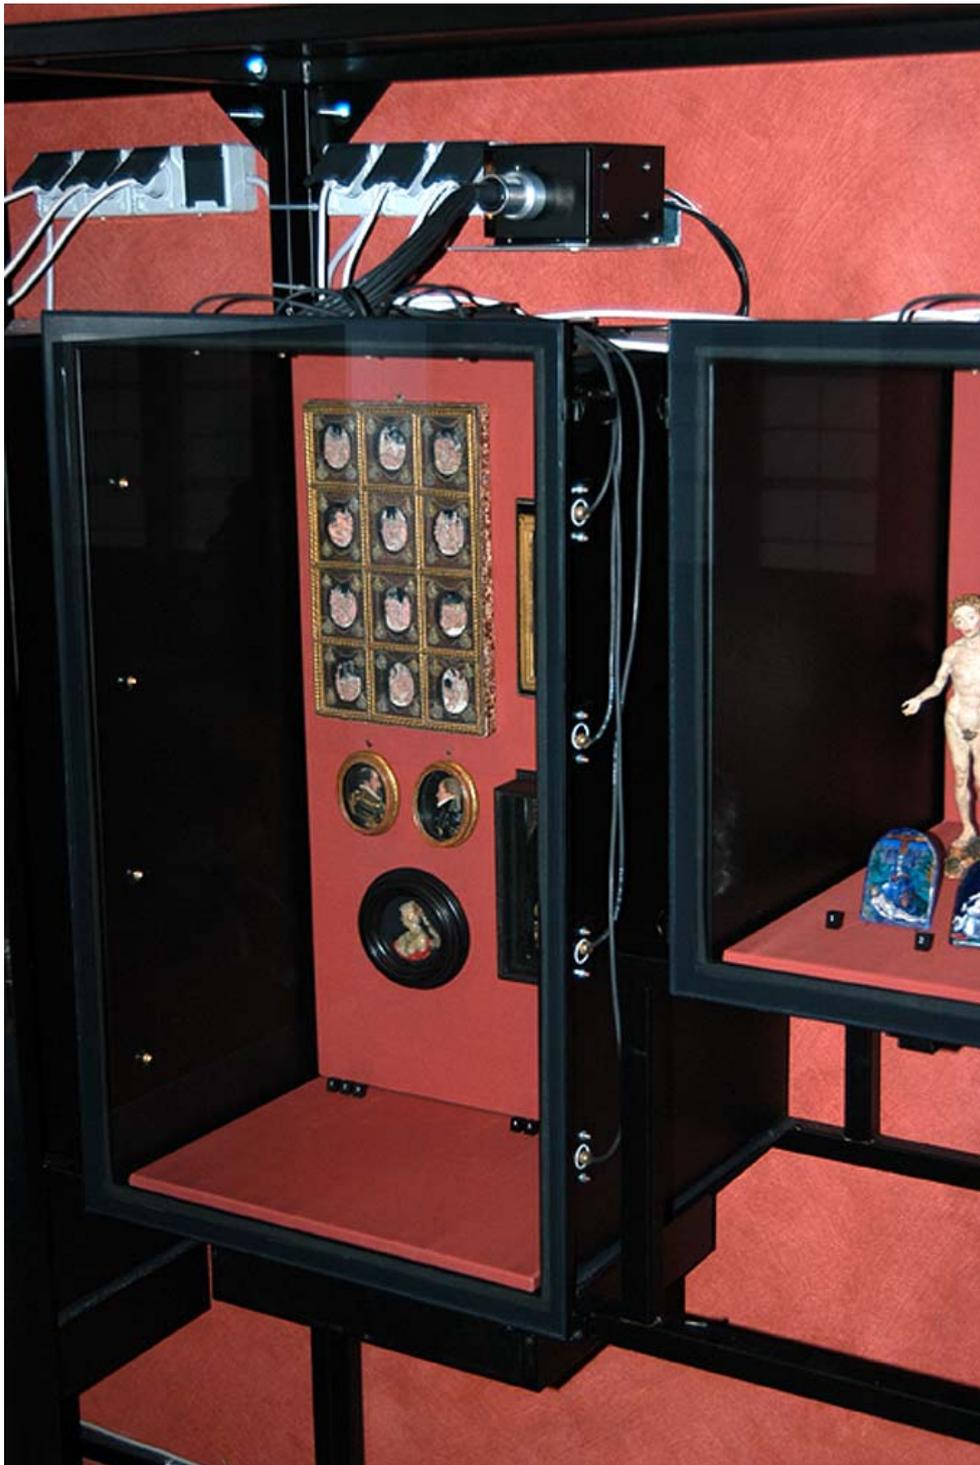
Abb. 20 Glasfaserbeleuchtung/Lichtprojektoren/Luftschlitz
