**"Materiality - Search and Issue in Austria"**

("Materialität - Versuche und Probleme in Österreich")

Von Bruno Maldoner, Bundesdenkmalamt Wien

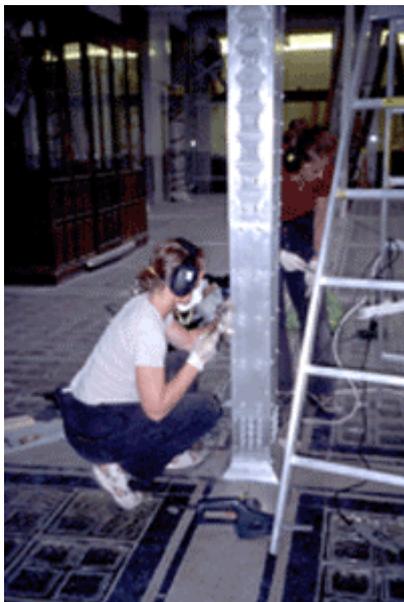
Restauratoren bei der Arbeit an der Pfeilerbekleidung aus Aluminium im Kassensaal der Postsparkasse.

Anhand von Fallstudien wird versucht, einige Anforderungen zu beschreiben und die beschrittene Wege darzulegen. Dabei werden die jüngste Instandsetzung der nach Plänen von Otto Wagner errichteten Postsparkasse in Wien (erster Bauteil 1904-1906; zweiter Bauteil 1910-1912) und die Arbeiten am Gebäudekomplex der Pädagogischen Akademie / Oberstufenrealgymnasium in Feldkirch, Vorarlberg (Architekt Guntram Mätzler, (1966-1969), erörtert.

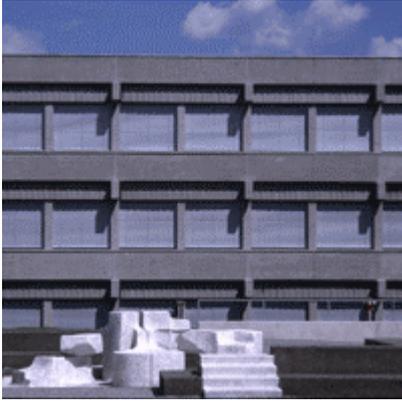
Hoffassade aus Sichtbeton nach der Instandsetzung beim Baukomplex Pädagogische Akademie / Oberstufenrealgymnasium in Feldkirch, Vorarlberg.
