# Historische Parkanlage Sommerresidenz „Samuel von Brukenthal“

Freck / Avrig  
Rumänien / Siebenbürgen

## Parksanierungskonzept

Entwicklung eines Parksanierungskonzepts als Grundlage für die Wiederherstellung der historischen Parkanlage der Sommerresidenz „Samuel von Brukenthal“ in Avrig / Freck (Rumänien) unter besonderer Berücksichtigung des Zusammenwirkens von Natur- und Denkmalschutz (einschließlich Dringlichkeitsmaßnahmen)

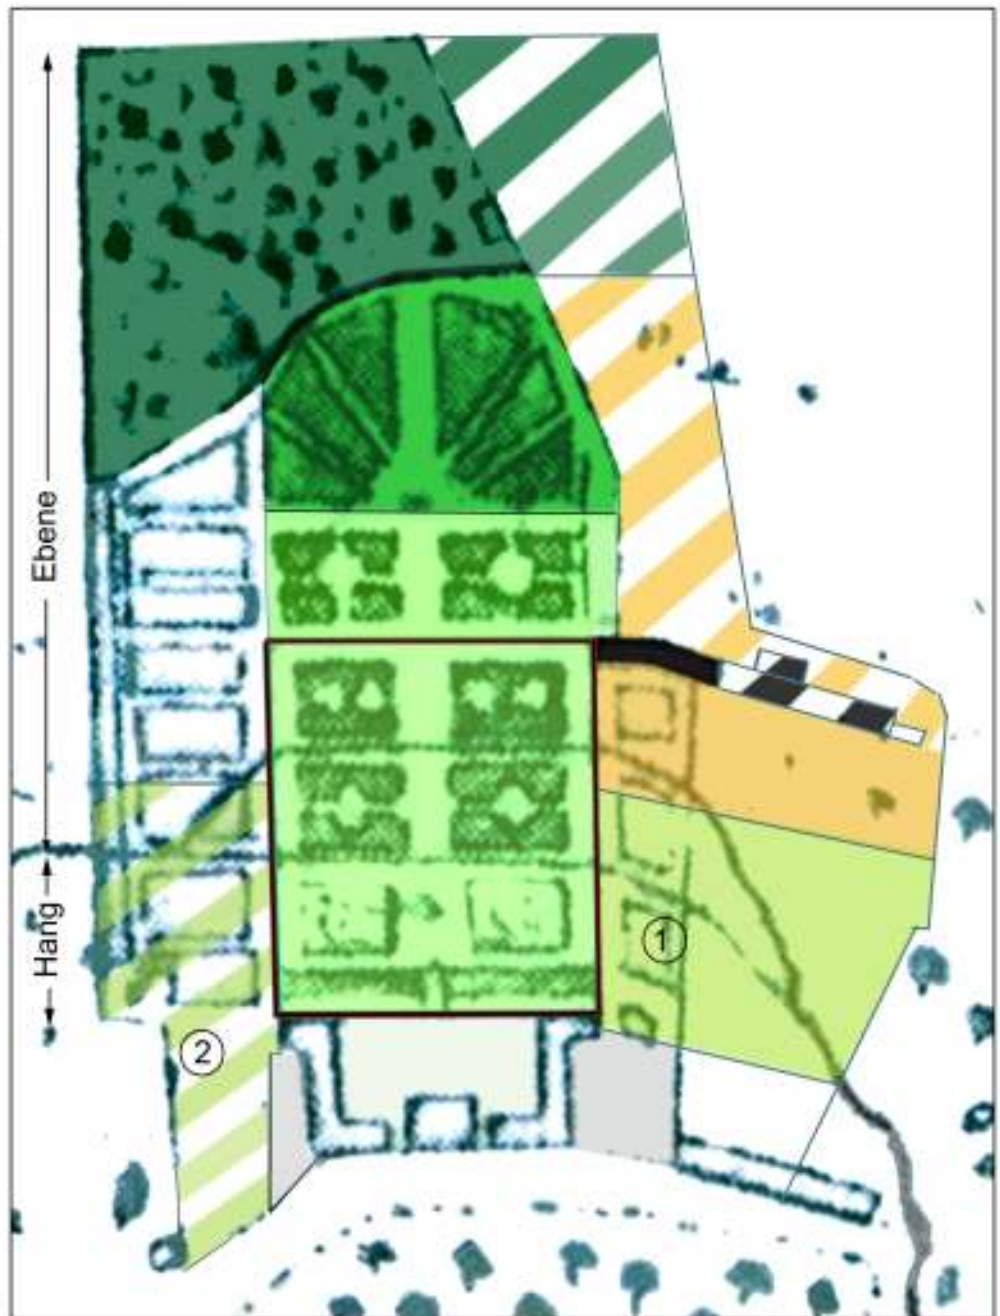
**Historische Analyse  
Parkentwicklung  
3. Entstehungsphase  
1774 - 1803  
Größe: ca. 8,3 ha**

- Abb. 9 **Historische Analyse Parkentwicklung, 3. Entstehungsphase 1774-1803**  
Plangrundlage: siehe Abb. 7, historische Analyse: Diplomarbeit Dunja Richter, 2004, TU Dresden

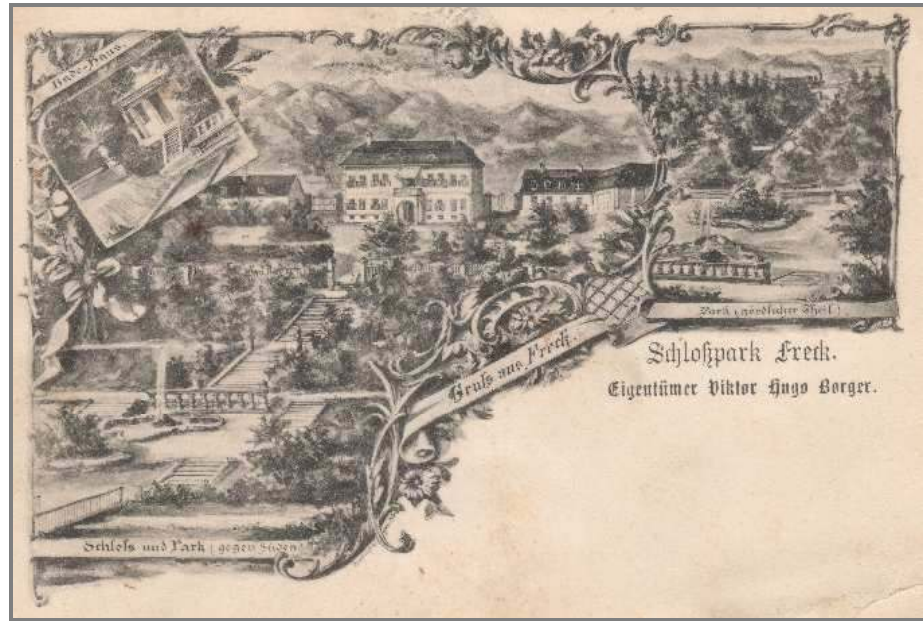
Abb. 17  
 Postkarte  
 „Schloss und Park  
 gegen Süden,  
 Park nördlicher Theil,  
 Bade-Haus,  
 Gruß aus Freck“  
 Spaliter, gez. 1898

Die älteste Postkarte von Freck stammt aus dem Jahr 1898 und zeigt zwei Ansichten aus der Parkanlage in der Art der Prospektmalerei, sowie ein Detail am Wasserfall mit Eremitage. Auf der mittleren Ansicht sind die Freitreppenanlage und das Fontänenbassin zu sehen. Im Bildausschnitt oben rechts befindet sich der Ziergarten mit dem Übergang in die freie Landschaft.

- Abb. 17 Postkarte, „Schloss und Park gegen Süden, Park nördlicher Theil, Bade-Haus, Gruß aus Freck“, Spaliter, gez. 1898, Siebenbürgen Institut, Gundelsheim

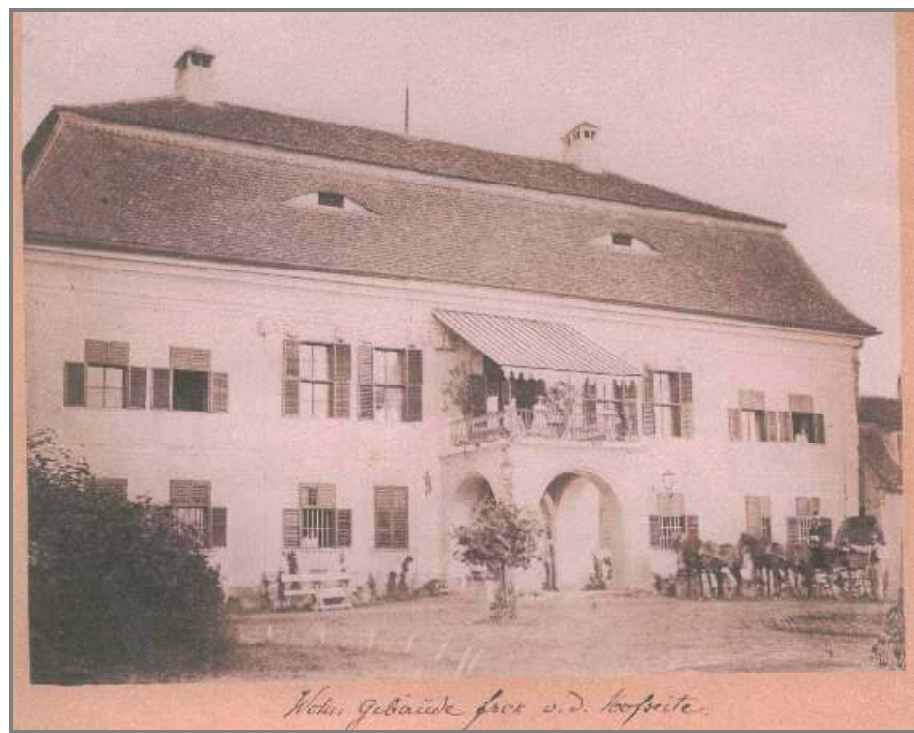
Abb. 18  
 „Wohngebäude Frek v.  
 d. Hofseite“  
 Photographie um 1895

**1  
 Rondelle im  
 Schlosshof**

Das Foto zeigt den Hauptzugang des Schlosses von der Gartenseite und die Gestaltung des Schlosshofes mit den drei symmetrisch auf das Schloss ausgerichteten Rondellen. Die beiden äußeren Rundbeete waren etwas größer als das mittlere, aber in ihrer Gestaltung identisch.

- Abb. 18 Fotografie um 1895, „Wohngebäude Frek v. d. Hofseite“, Sign: 603-813, Bildarchiv des landeskundlichen Museums, Teutsch Haus, Hermannstadt
- Abb. 19 Fotografie, Ansicht des Schlosshofs, um 1908 – 1915 im Besitz der Brukenthal Stiftung

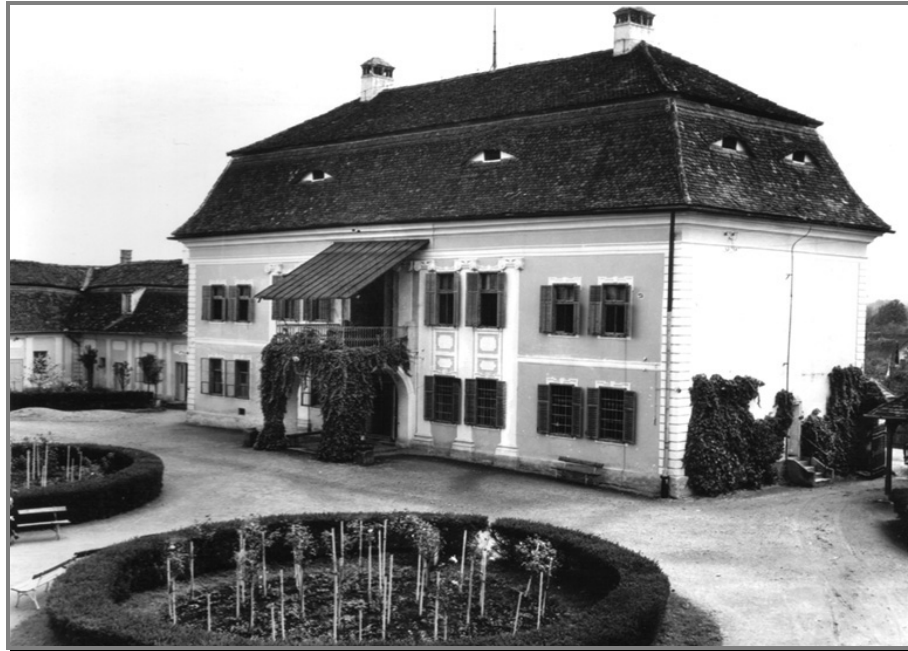
Abb. 19  
Schlosshof  
um 1908 - 1915

Die Rondelle erhielten ca. 1915 durch die Einfassung mit einer niedrig geschnittenen Tannenhecke eine stärkere räumliche Wirkung. Die innere Pflanzung besteht aus Hochstammrosen. Bis 1924 änderte man die Gestaltung der Rondelle, in dem in die Mitte der beiden äußeren Rundbeete jeweils eine Säulenpappel pflanzte, die mit Sträuchern umgeben waren. Weitere Zierbeetanlagen befanden sich vor den Flügelgebäuden.

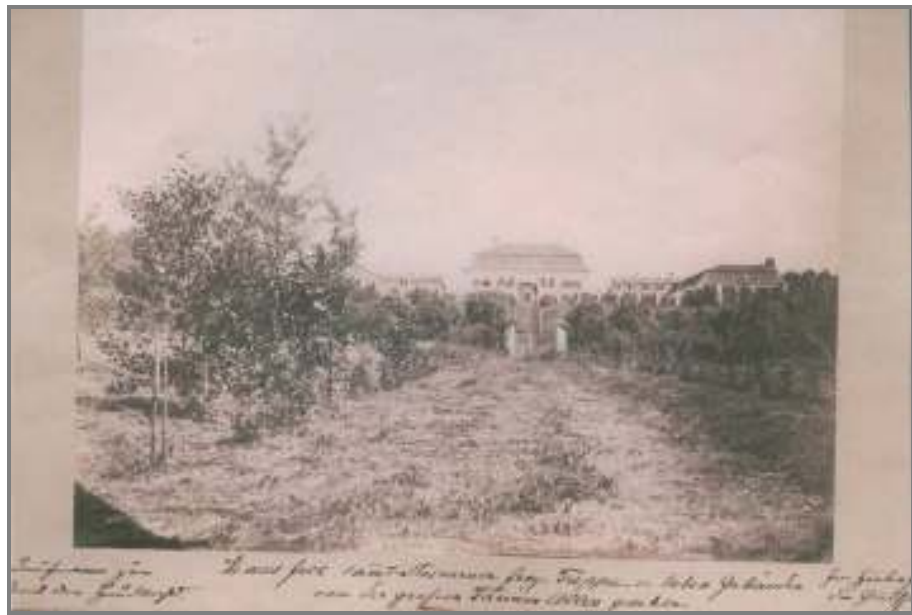
„Haus Frek samt steinerner Frey-Treppen u. Neben Gebäude großen Tannenallee aus gesehen“  
Fotographie um 1895

### **Terrassengarten von unten**

Die zentrale Mittelachse ist deutlich auf das erhöht stehende Schloss ausgerichtet. Im Mittelgrund sieht man das Tor der Umfassungsmauer, dahinter das Boskett. Durch den regelmäßigen Schnitt der Gehölze wurde die dominante Fernwirkung des Bauensembles und die Raumbeziehung aufrechterhalten. Der Bereich im Vordergrund ist zur Zeit der Fotoaufnahme bereits landschaftlich umgestaltet. Die barocke Form der ehemaligen Triangelgärten ist nicht mehr ablesbar.

Die Hauptachse wurde im Bereich des ehemaligen Triangelgartens mit einer beidseitigen Reihe aus Nadelgehölzen bepflanzt.

- Abb. 23 Fotografie um 1895, „Haus Frek samt steinerner Frey-Treppen u. Neben-Gebäude von der großen Tannenallee aus gesehen“, Sign: 603-817, Bildarchiv des landeskundlichen Museums, Teutsch Haus, Hermannstadt

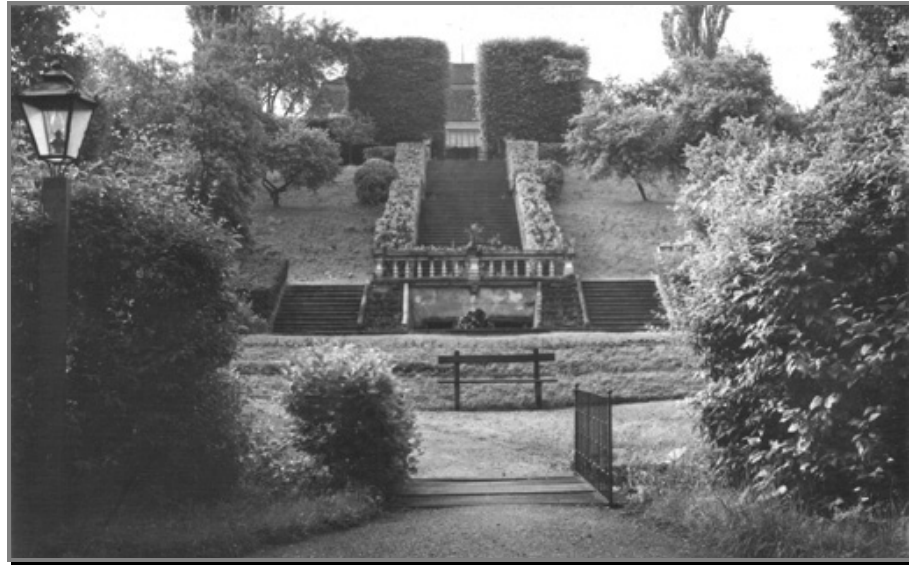
Abb. 24  
Terrassengarten von  
unten  
um 1920 – 1930

- 3 Terrassen mit Obstgehölzen**  
(Plan, Abb. 16)
- 3 Auf den Terrassen standen edle Obstgehölze, die vermutlich am Spalier gezogen wurden und später durchgewachsen sind.<sup>145</sup> Am Tor zum Terrassengarten befanden sich auf der Parkseite zwei Linden, die den Zugang zum Schloss betonten. Sie wurden wahrscheinlich Ende des 19. Jahrhunderts gepflanzt. Man stutzte sie durch regelmäßige Schnittmaßnahmen in Würfelform. Die Freitreppe flankierten eine Hecke und zwei kugelförmig geschnittene Sträucher, vermutlich Buchsbüsche. Die Terrassen wurden durch schmale Spazierwege erschlossen, die möglicherweise durch ein Wege und Treppensystem entlang der Mauer miteinander verbunden waren. Diese Frage ist in der weiteren Bearbeitung durch archäologische Grabungen zu klären.

- Abb. 24 Fotografie, um 1920 – 1930, Ansicht des Terrassengartens von unten, Bildarchiv des landeskundlichen Museums, Teutsch Haus, Hermannstadt
- Abb. 25 Fotografie, vermutlich ca. 1920, Terrassengarten von oben, Bildarchiv des landeskundlichen Museums, Teutsch Haus, Hermannstadt

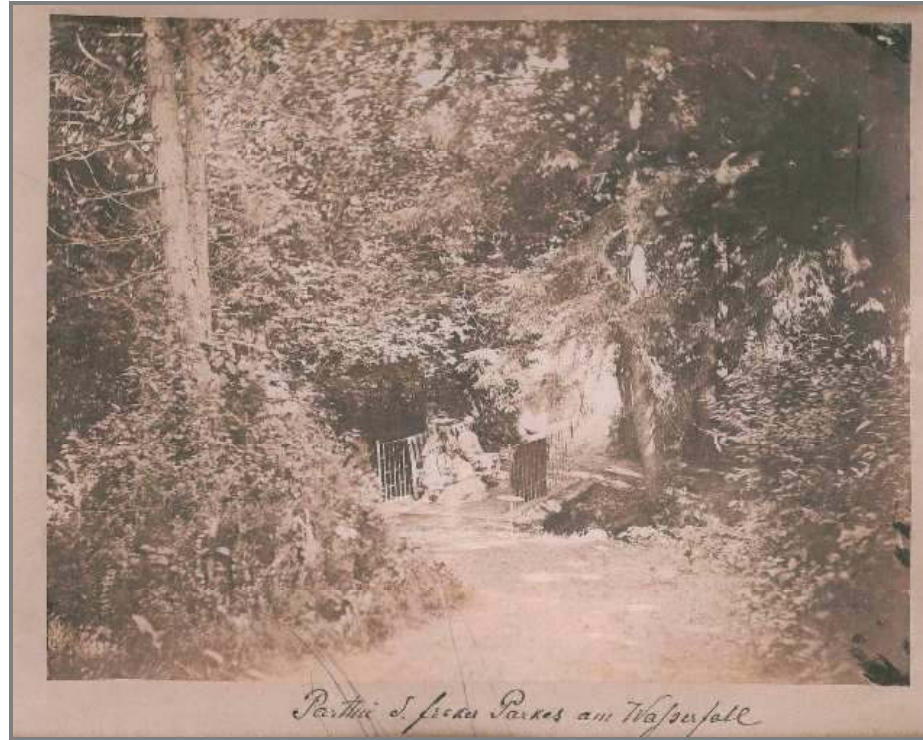
„Partie des Freker Parkes am Wasserfall“  
Fotographie um 1895

**22 Eremitage** (Plan, Abb. 16) Bei dem Bauwerk im Hintergrund des „Wellenbades“ handelt es sich vermutlich um die Eremitage, die in den Brukenthalschen Nachlassinventaren erwähnt wird. Auf der Photographie von 1895 befindet sie sich noch in einem guten Zustand.

**30 Wasserfall** (Plan, Abb. 16) Auf dem Plan weisen die Ausbuchtung des Baches und die ovale Form auf ein Bassin hin. In den Nachlassinventaren von Brukenthal ist von einem Wasserfall die Rede. Ab ca. 1895 ist am Wasserfall ein baulich gefasstes „Wellenbad“ belegbar.

- Abb. 27 Photographie um 1895, „Parthie des Freker Parkes am Wasserfall“, Sign: 603-809, Bildarchiv des landeskundlichen Museums, Teutsch Haus, Hermannstadt

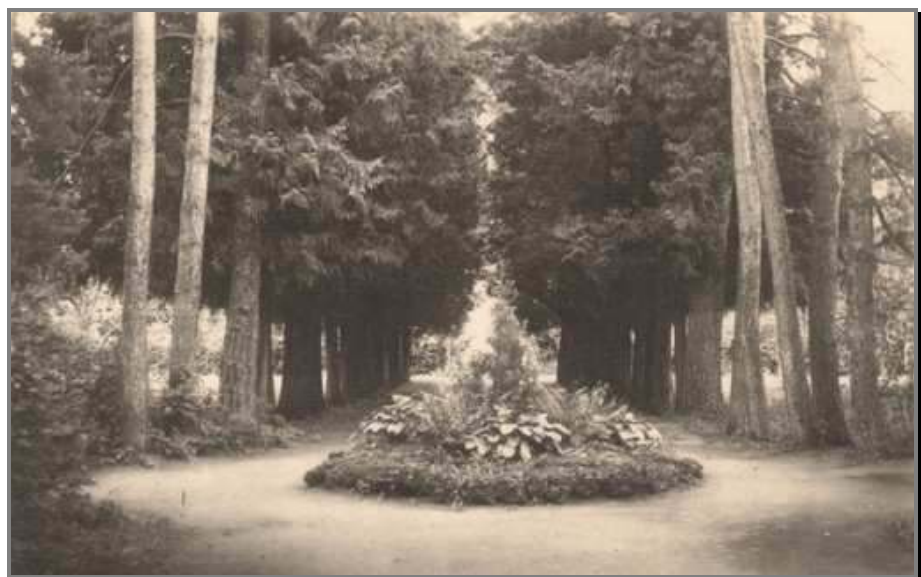
Abb. 29

Rondell mit  
Kieferngruppe  
und Lebensbaumallee  
vermutlich um 1920

- 9 Rondell und Föhrengang** (Plan, Abb. 16) In dem Parkbereich nördlich des Terrassengartens war die Mittelachse beibehalten und aus dem spätbarocken Halbbrondell der „Triangel Gärten“ ein volles Rondell entwickelt worden. In der Mitte befand sich ein rundes Schmuckbeet, das von Kiefern flankiert war. Die Mittelachse wurde um die Jahrhundertwende mit einer beidseitigen Kiefernallee (=Föhrengang) und später mit einer Allee aus Lebensbäumen versehen. Beidseitig der Allee befanden sich „weite Flächen mit Obst bepflanzt“. 147

- Föhrengang**, nachweisbar seit 1895: zweireihige Nadelbaumallee (Abb. 2) seit 1911: Föhrengang seit 1920: Lebensbaumallee (Foto Abb. 29)
- Rondell**, nachweisbar seit 1768: als Halbrondell (Ortsplan Abb.7) seit 1911: Vollrondell mit Föhren

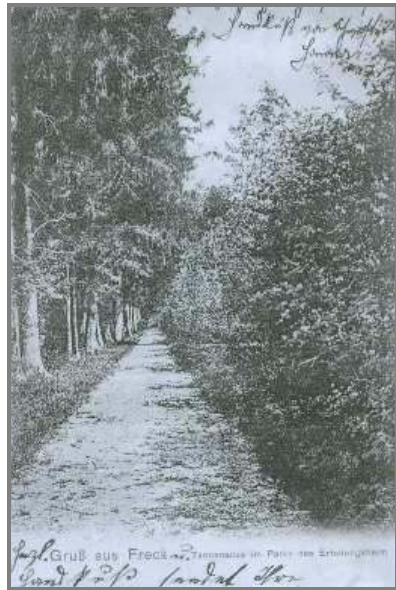
„Tannenallee im Park  
des Erholungsheimes“  
1928

- 10 Tannenallee** (Plan, Abb. 16) Eine einseitige hohe Tannenallee in der Ost–West–Achse wirkte als Raumbildner und als visuelle Begrenzung. Zum Park hin bestand eine Strauchpflanzung.

- Abb. 30 Postkarte, „Tannenallee im Park des Erholungsheimes“, 1928, Privatbesitz

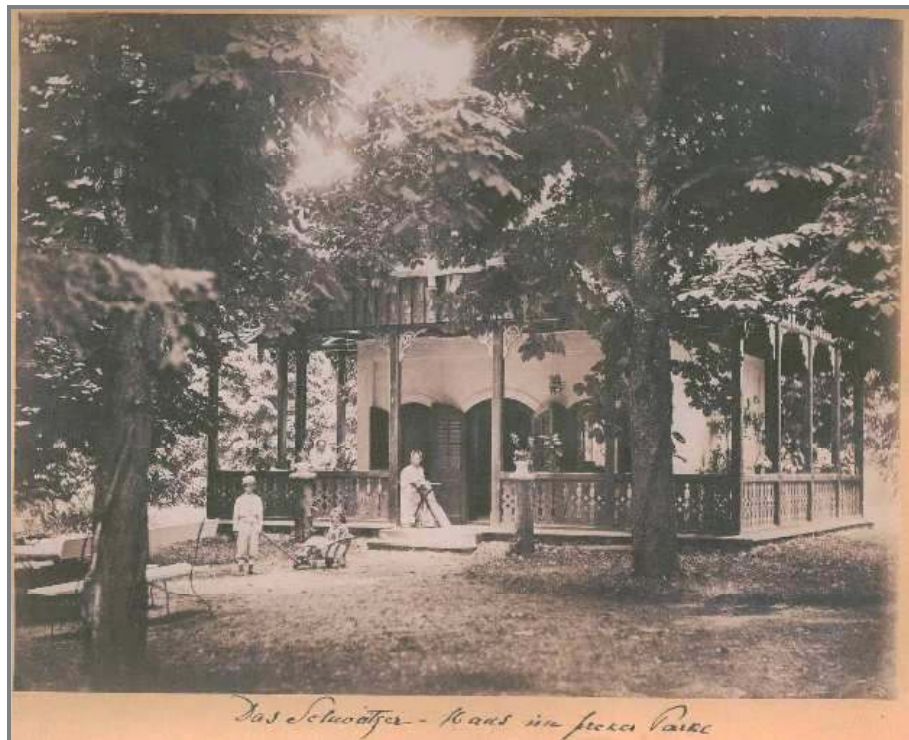
„Das Schweitzer-Haus  
im Frecker Parke“  
Fotographie um 1895

**23** Auf dem Standort des Fasanenhauses, welches aus der Entstehungszeit des Parks stammt, wurde das „Schweitzer Haus“ errichtet. Das Gebäude wurde in der Art eines gemauerten Gartenpavillons mit einer umlaufenden überdachten Holzveranda erbaut. Es steht auf einem künstlich angelegten, aufgeböschtem Plateau. Auf der sich nach Westen öffnenden Terrasse bzw. / Eingangsbereich sind symmetrisch vier Kastanien angeordnet. Bei dem Vergleich des Plans von Straussenberg mit der Fotografie wird deutlich, dass die Ausrichtung und der Abstand der im Plan dargestellten Bäume mit denen auf der Fotografie überein stimmen. Zu Brukenthalschen Zeiten lag auf demselben Standort das Fasanenhaus.

- Abb. 31 Fotografie um 1895, „Das Schweitzer-Haus im Freker Parke“,  
Sign: 603-811, Bildarchiv des landeskundlichen Museums, Teutsch Haus,  
Hermannstadt

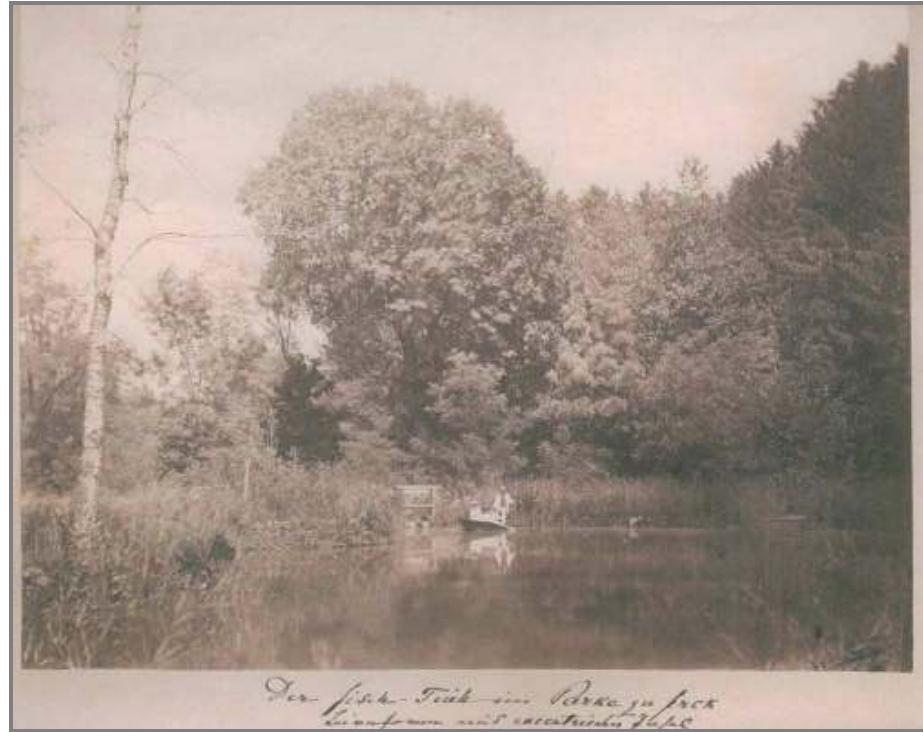
Abb. 32

„Der Fisch-Teich im Parke zu Frek. Birnenform mit exzentrischer Tafel“  
Fotographie um 1895

**31** Im nördlichen Teil des Planes ist der Fischweiher zu erkennen, der schon vor 1873/74 aufgestaut worden war. Er wurde von dem Mühlenbach und den Entwässerungsgräben gespeist. Der Bereich um den Fischteich war dicht mit Sträuchern und Bäumen bestanden. Die Beschriftung auf der Fotografie bezieht sich auf den birnenförmigen Grundriss des Teiches und auf die exzentrisch liegende Insel in der Mitte. Aus der eindeutigen Beschreibung der Teichform lässt sich schließen, dass der Teich ursprünglich ein gestaltetes Element mit klaren Uferkonturen war und weniger ein naturnahes Gewässer mit eingewachsenen Ufern.

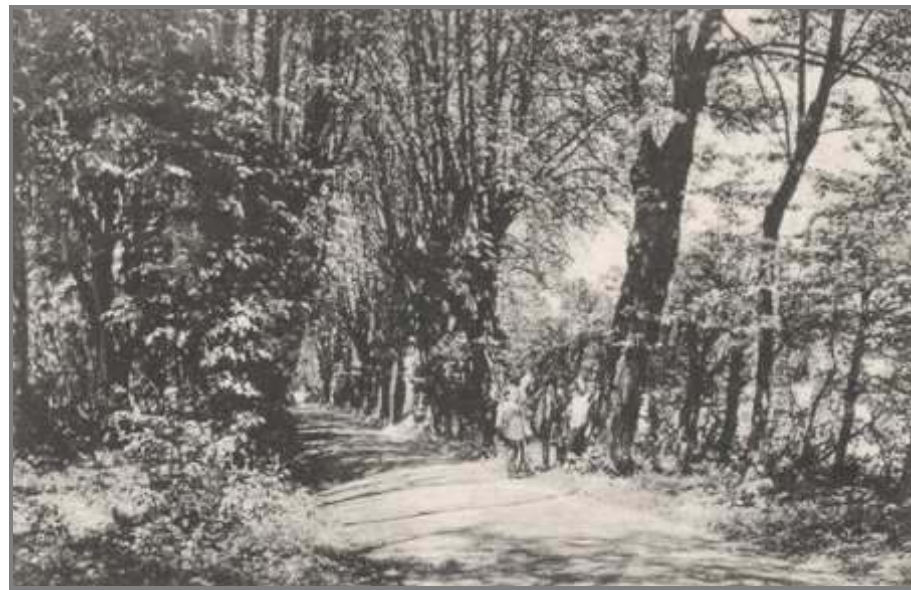
Abb. 33

4 - reihige Lindenallee  
zwischen 1898 - 1918

- Boskett**, nachweisbar seit 1768 (Ortsplan Abb.7)
- 4 - reihige Lindenallee**, nachweisbar seit 1898 (Foto Abb. 33)
- Solitargehölze** aus der "Brukenthalschen Pflanzensammlung"

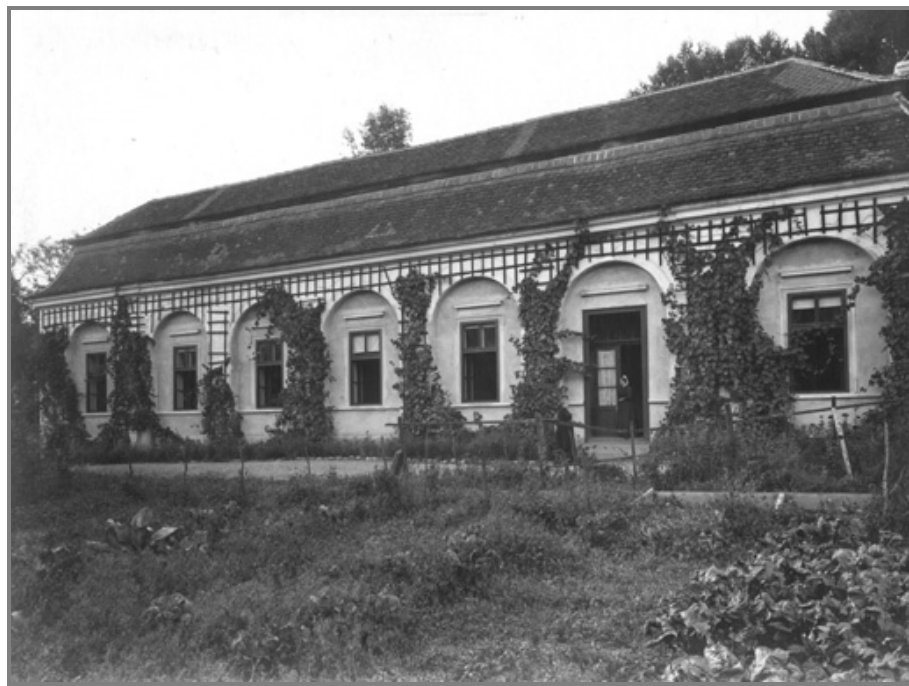
Abb. 35  
kleine Orangerie,  
vermutlich um 1925

Zwischen 1908 und 1916 richtete man in der kleinen Orangerie einen Kindersaal ein. Zwischen 1920 und 1925 wurde der Saal zu kleinen Gästezimmern umgebaut. Dabei wurden eine Zwischendecke eingezogen und die Orangeriefenster verkleinert. Später ist der Eingang auf der Südseite verschlossen worden, um einen weiteren Raum zu gewinnen. Die kleine Orangerie ist seitdem nur durch einen Nebeneingang von der Westseite zu betreten. Auf der Photographie ist noch der frontale Eingang zu sehen. Die Baumaßnahmen führten zu einer Entstellung der Gebäudefront.

- Abb. 35 Fotografie, vermutlich um 1925, „Kleine Orangerie“,  
im Besitz der Brukenthal Stiftung
- Abb. 36 Postkarte, um 1925, „Grosse Orangerie“,  
im Besitz der Brukenthal Stiftung

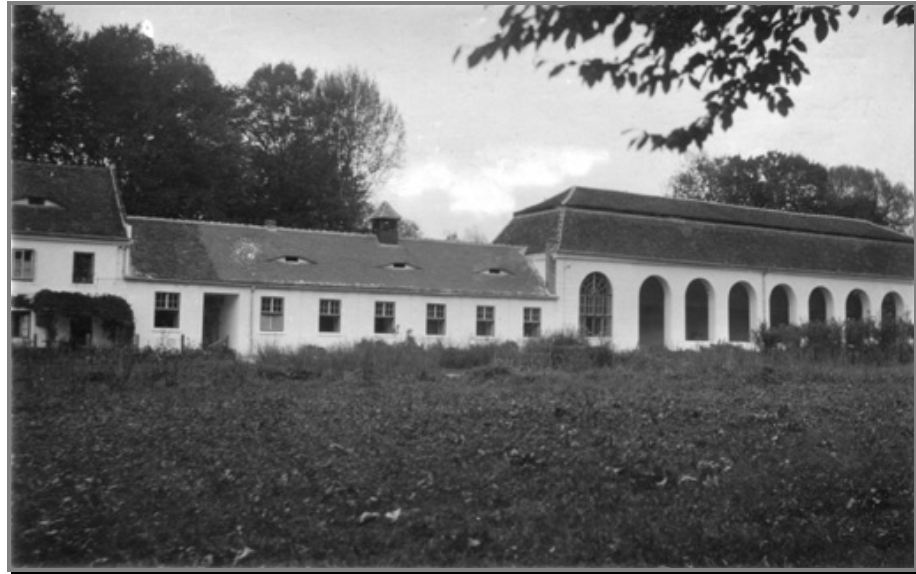
Abb. 36  
die große Orangerie  
„Badeanstalt und  
Wandelhalle“  
um 1925

Entsprechend der neuen Nutzung wurden die Räume in der großen Orangerie zu Umkleidekabinen und einem Gesellschaftsraum hergerichtet. Ein Teil der großen Orangerie diente den Kurgästen als offene Wandelhalle.

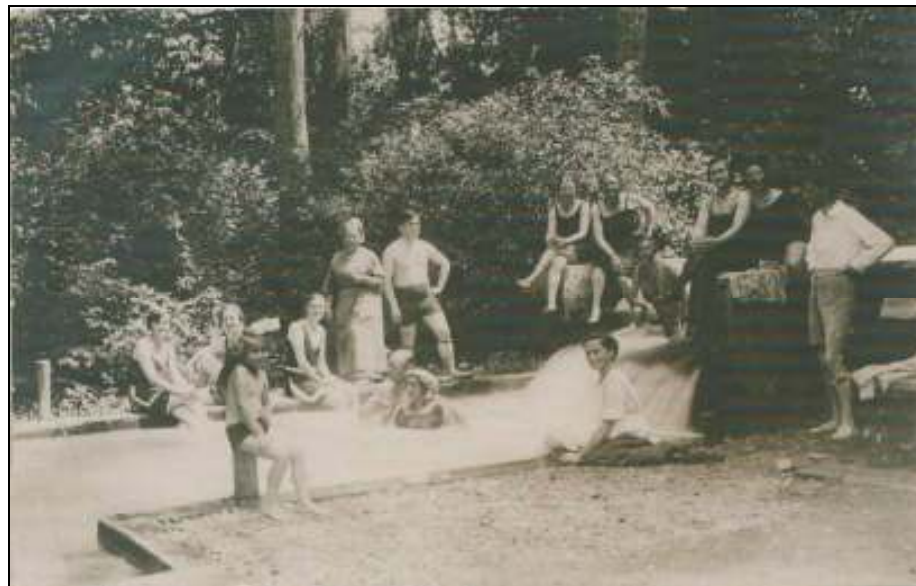
Abb. 37  
Freibad des  
Sanatoriums  
vermutlich 1920 - 1930

Die Nutzung des Parks erfolgte gemäß den Ansprüchen des Sanatoriums. Zahlreiche Heilbehandlungen fanden unter freiem Himmel statt: Liege- und Ruhekuren, Luft- und Sonnenbäder, Spaziergänge in der Tauwiese sowie das kalte Freibad am Wasserfall. <sup>151</sup> Der nördliche Arm bestand aus einem „rieselnden Wässerchen“, der andere aus einem „rauschenden Bach“, der „wie ein kleiner Wasserfall in das Bad brauste.“ <sup>152</sup> Zwischen 1908 und 1916 wurde die Sandsteineinfassung des Badebassins durch Betonwände ersetzt. Der zuführende Bach ist ebenfalls „mit Betonwänden umkleidet worden“ und diente zum Wassertreten. <sup>153</sup> Es ist nicht bekannt, ob der Bachabschnitt bereits zuvor baulich eingefasst war.

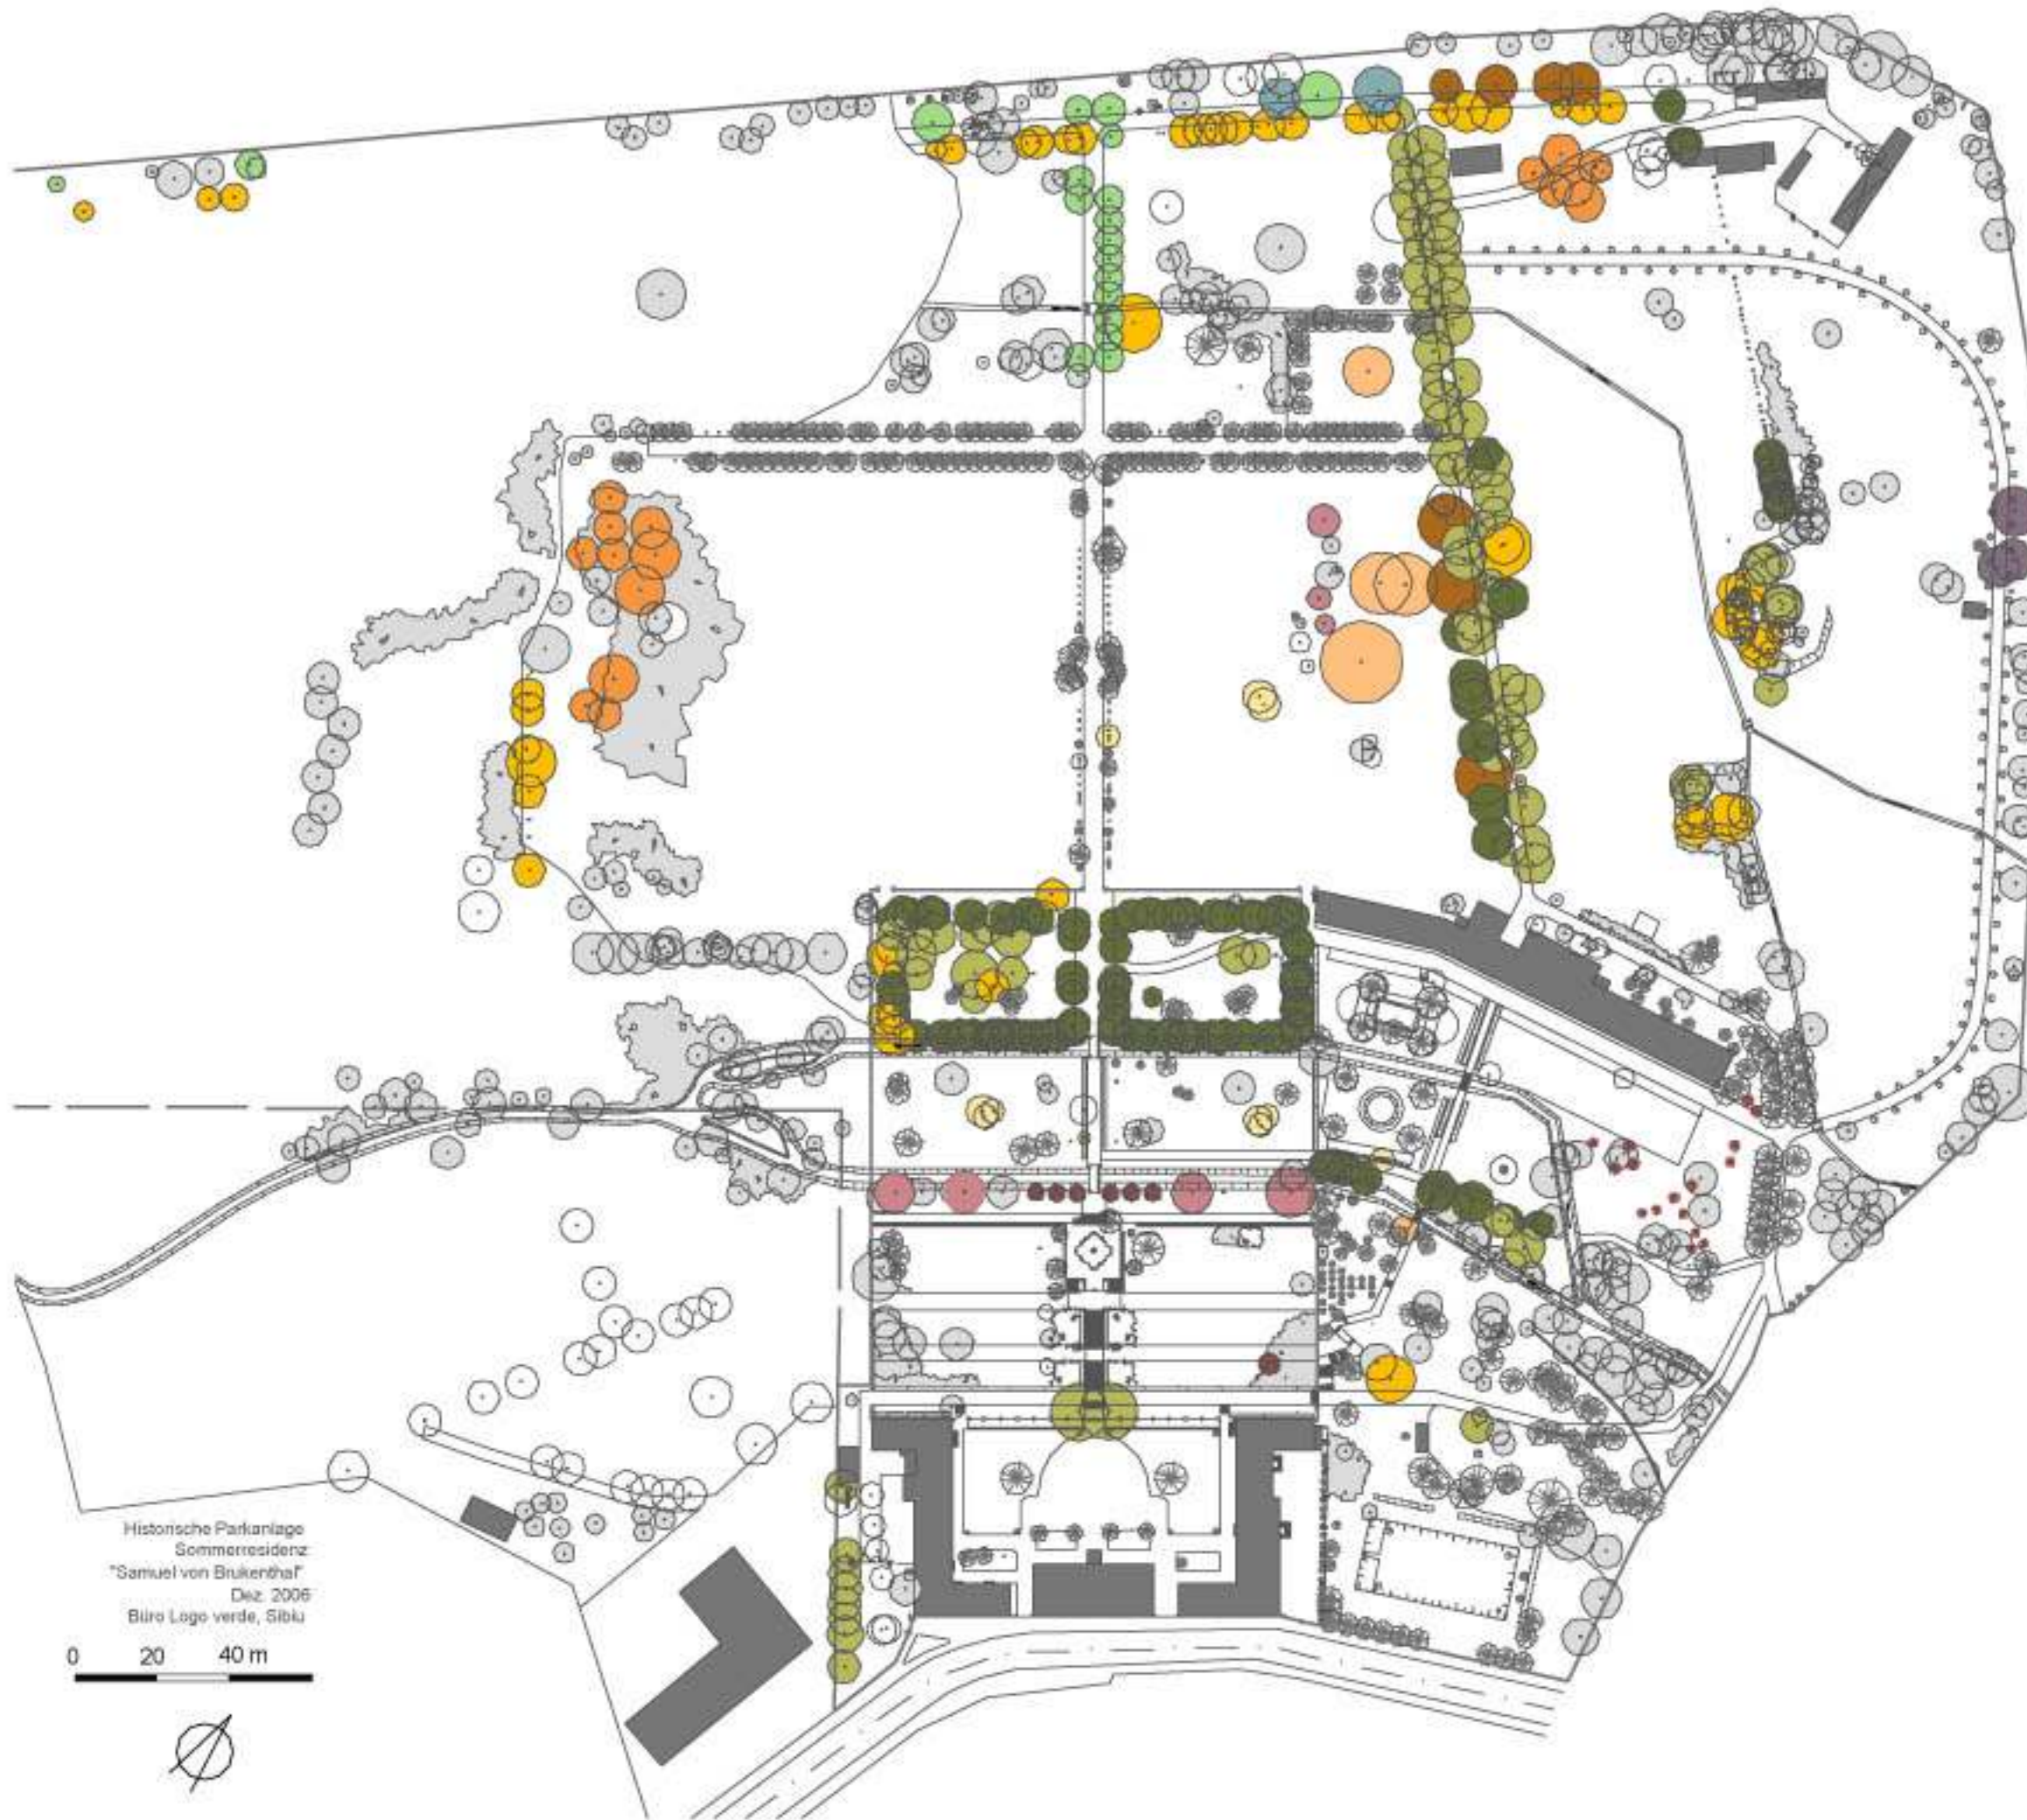
Abb. 41

#### Laubgehölze, Großbäume (20 - 40 m)

- Acer platanoides - Spitzahorn
- Aesculus hippocastanum -  
Gemeine Roßkastanie
- Carpinus betulus - Hainbuche
- Catalpa bignonioides - Trompetenbaum
- Fraxinus excelsior - Gemeine Esche
- Gleditsia triacanthos - Lederhülsenbaum
- Liriodendron tulipifera - Tulpenbaum
- Quercus robur - Stieleiche
- Quercus rubra - Roteiche
- Tilia cordata - Winterlinde

siehe Pläne  
Abb. 41,42,43

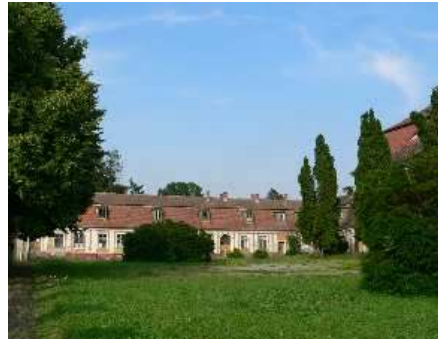
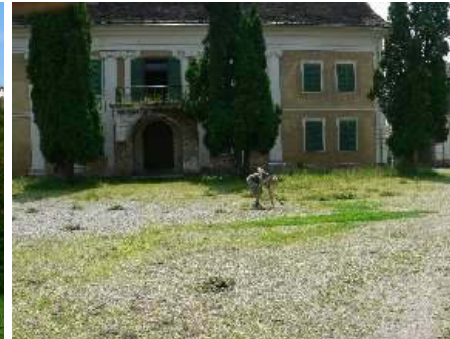
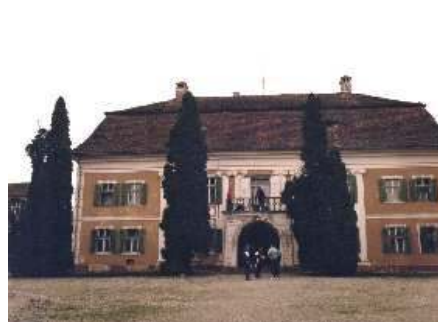
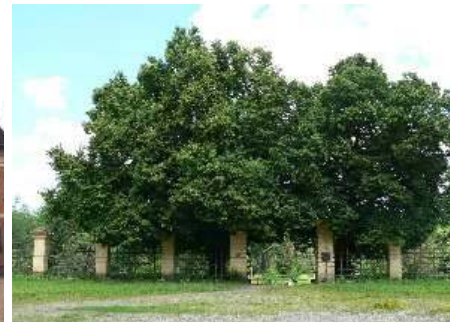
Abb. 44

Eiben auf den ehemaligen Rondellen

das mittlere Rondell ist heute eine befestigte Kiesfläche

Lebensbäume entlang der Hauptfassade

Linden am Abgang zum Terrassengarten

Der Schlosshof wird heute durch zwei zueinander symmetrische Rasenflächen mit je einer in Form geschnittenen alten Eibe und vier markanten, vor dem Hauptgebäude als Reihe angeordneten Lebensbäumen in Säulenform bestimmt. Die ca. 3 Meter hohen Eiben liegen auf dem Standort der beiden ehemaligen äußeren Rondelle. Das mittlere Rondell ist nicht mehr vorhanden. Die hohen Eiben zerschneiden und dominieren den Gesamtraum des Schlosshofs. Die vier Lebensbäume direkt an dem Gebäude sind zwar sehr markant, verstellen jedoch die Fassade und mindern den Bezug zur Mittelachse. Die an den Ecken der Rasenflächen und vor den Seitenflügeln gepflanzten Lebensbäume sind in einem schlechten Zustand. Zwei besonders eindrucksvolle Altgehölze mit Stammdurchmessern von 1,20 m stellen die beiden am Ende des 19. Jahrhunderts gepflanzten Winterlinden am Tor zum Schlosshof dar. An den stark ausgeprägten Quirlwieseln, in einer Höhe von 2,80 m, ist die frühere Schnittstelle der ursprünglich in Würfelform gestutzten Gehölze deutlich erkennbar. Heute sind die Linden durchgewachsen.

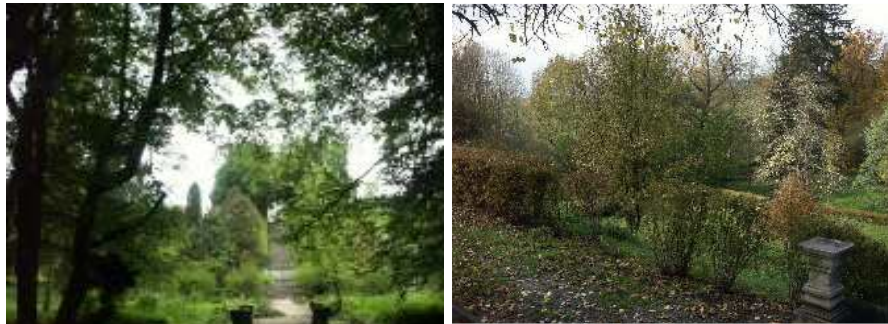
Abb. 45

Blick von oben auf die  
 Terrassen, Spiräenhecke

Der Terrassengarten weist eine hohe Bestandsdichte auf, die nicht dem ursprünglichen Charakter dieses formalen, intensiv gepflegten Parkbereiches entspricht. Gebüschflächen und Sukzessionsgehölze überdecken die Struktur der Anlage. Sie verwehren den Blick auf die Terrassengartenmauer und verunklären die Böschungskanten. Die formalen Raumgrenzen des Parkbereiches sind unkenntlich.

Ein wichtiges Leitelement bilden die in den letzten Jahrzehnten gepflanzten Spiräen - Hecken entlang der Freitreppe und den oberen und unteren Böschungskronen der Terrassenanlage. Durch nicht immer regelmäßigen Formschnitt wirkt diese Heckenpflanze jedoch schnell ungepflegt.

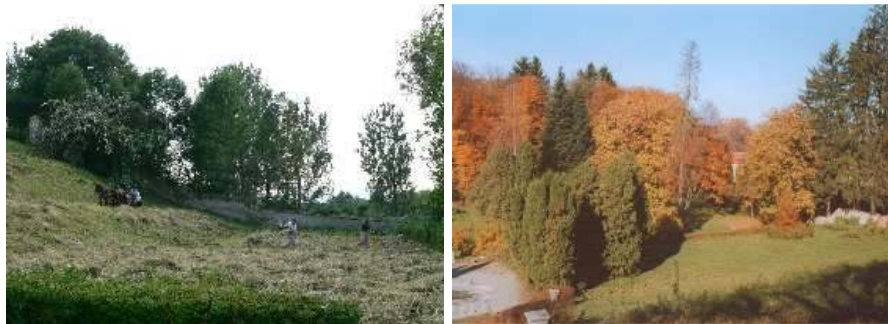
Abb. 46

Ostseite,  
 mit gemähter Wiese,  
 Lebensbäume am Bassin

Das obere Parterre, das auf der Höhe des Fontänenbeckens liegt, ist weitgehend gehölzfrei, aber durch Hangwasseraustritt stark vernässt. In der Mitte der Rasenflächen zeichnen sich noch die Spuren ehemaliger Rondelle ab.

Als Blickfang erscheinen die Lebensbäume in Säulenform am Wasserbassin. Sie betonen den Mittelpunkt des Gartens. Das Pflanzthema nimmt auf die pflanzliche Gestaltung des Schlosshofes mit Lebensbäumen Bezug.

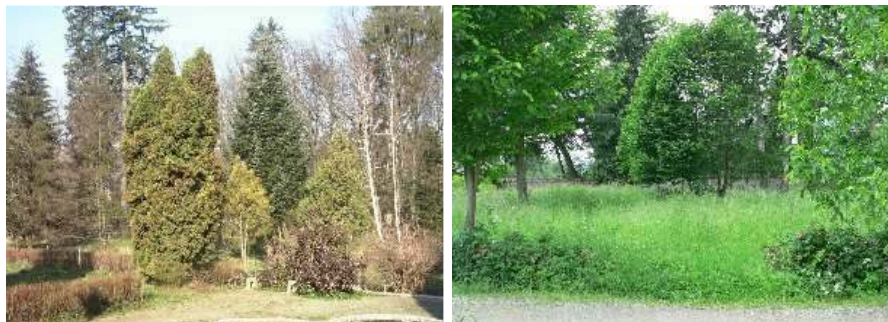
Abb. 47

Magnoliengruppe,  
 in der Mitte des Parterres

Das untere Parterre wirkt durch willkürliche Baumanordnungen ungeordnet. Dort wachsen sowohl Wildgehölze als auch Nadelgehölze, die in den letzten Jahrzehnten gepflanzt worden sind. Dazu gehören Fichte, Weißtanne und Lebensbaum. Hervorzuheben sind zwei Gruppen aus Kobushi - Magnolien, die vermutlich in den 1980er Jahren gepflanzt wurden.

Im Zuge der ersten Pflegemaßnahmen wurden die Sukzessionsgehölze und ein Teil der Nadelgehölze entfernt.

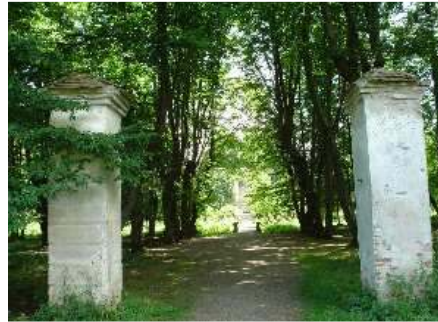
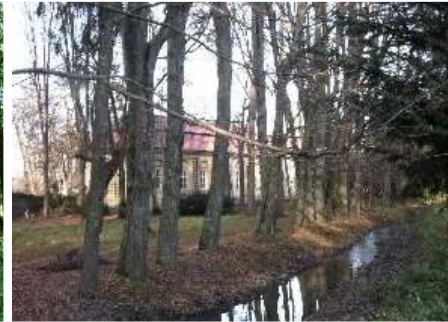
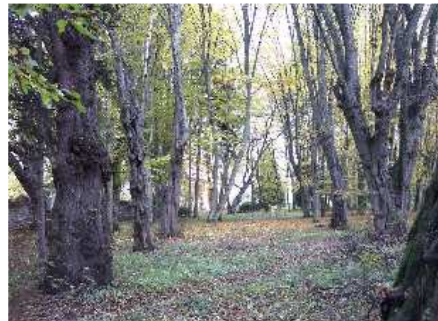
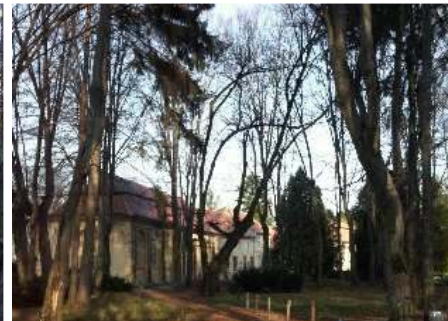
Abb. 48

Blick von der Mittelachse auf das beidseitige Boskett

durchgewachsene Hainbuchen entlang dem Kanal

durchgewachsene Linden, im Inneren des Bosketts, gepflanzt im Raster

Fichten und Eiben als Zwischenpflanzung

Den Abschluss des Terrassengartens bildet der gehölzreiche Boskettbereich bestehend aus zwei Heckenquartieren, welche durch die Mittelachse voneinander getrennt werden. Da vermutlich nach 1948 keine Schnittmaßnahmen mehr erfolgten, sind die Boskettgehölze von ehemals ca. 7 m bis auf ca. 14 m Höhe durchgewachsen. Die meisten Gehölze der fast noch vollständigen Hainbuchenumfriedung besitzen beachtliche Stammdurchmesser zwischen 0,20 m und 0,70 m. Ihr Alter liegt nachweislich bei ca. 90 Jahren. Von der im Raster gestellten Boskettfüllung sind einige Winterlinden erhalten geblieben, die aufgrund ihrer Stammdurchmesser bis zu 1,50 m möglicherweise der Entstehungsphase zuzuordnen sind. Das Alter ist durch ein Baumgutachten nach zu weisen. Der ursprüngliche Pflanzabstand der Linden lässt sich anhand der Anordnung der noch vorhandenen Exemplare ablesen. Er betrug 5 x 5 m.

Im Laufe ihres Alterungsprozesses haben die durchgewachsenen Winterlinden bizarre Wuchsformen entwickelt, weisen aber inzwischen

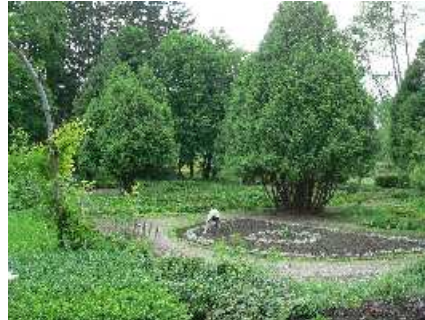
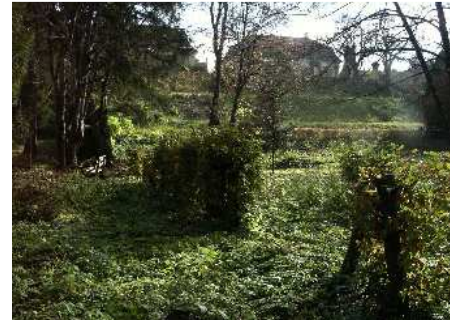
Abb. 49

Quartier mit Thujen  
 Hainbuchenhecke an  
 Stelle von Terrassenmauer

Vor der kleinen Orangerie stehen in je zwei Gevierten vier Lebensbäume, die charakteristisch für die Zeit ab 1940 sind. Die Gehölze prägen diesen Bereich, verhindern aber die Sicht vom Terrassengarten auf die kleine Orangerie und beschatten ganzjährig die Gästezimmer. Eine Einfriedung des Orangeriegartens erfolgt im Westen durch Hainbuchenhecken, die dort nach 1924 ersatzweise für die vormals vorhandene Terrassengartenmauer gepflanzt wurden. Durch Schatten- und Wurzeldruck der benachbarten Großbäume ist die Hecke lückig und schwachwüchsig.

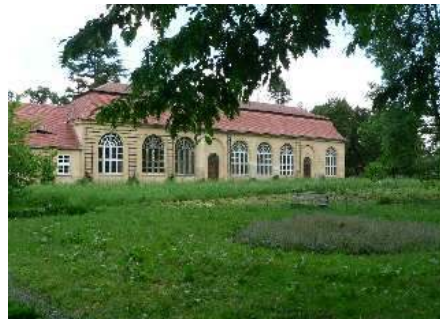
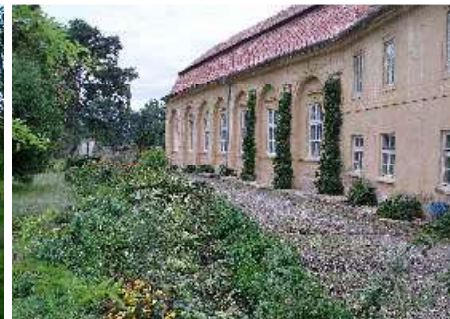
Abb. 50

Blumenrondell  
 Zierpflanzung

Im Unterschied dazu weist der Teil vor der großen Orangerie keine formale Gliederung auf. Hier befindet sich nur eine dem Weg parallel verlaufende Rabatte und ein Rabattenrondell in der Wiesenfläche. Im Hintergrund stehen einige locker gestellte Zierstrauchpflanzungen, die jedoch unter der Konkurrenz von Wildgehölzen zu leiden haben.

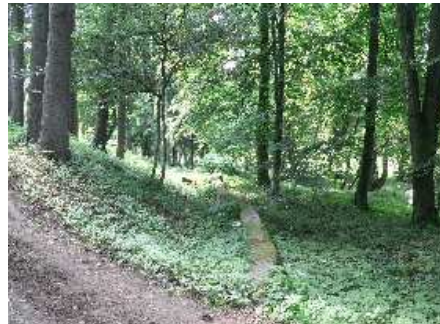
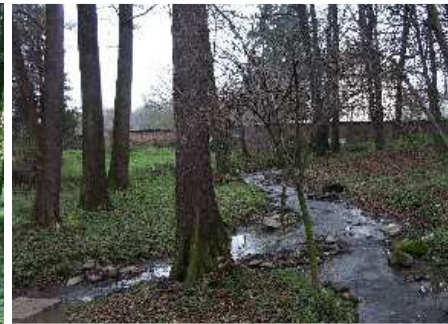
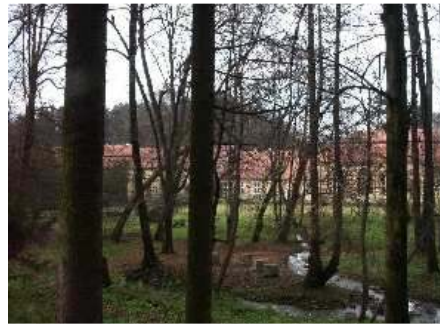
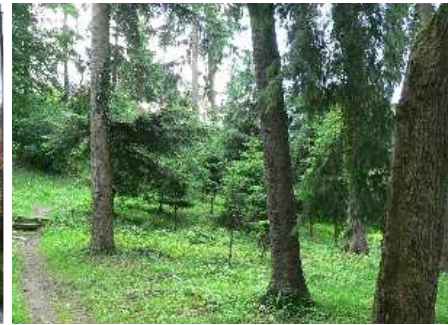
Abb. 51

monotoner, dichter  
 Gehölzbestand,  
 vornehmlich Fichten

Laubgehölze am Bachufer

Blick vom englischen  
 Garten auf die Orangerie

Fichtenaufforstung

Im Unterschied zu dem offenen Charakter des Orangeriegartens besteht der „Englische Garten“ aus einem dichten Gehölzbestand. Im Hangbereich dominieren Fichten, die vermutlich in den 1960er Jahren gepflanzt worden sind. Vereinzelt treten wildgewachsene Laubgehölze wie Spitzahorn, Esche und Hainbuche auf. Eine Strauchschicht ist nicht vorhanden. Die Krautschicht besteht nahezu flächendeckend aus Giersch. Aufgrund der geringen Artenzahl wirkt der Bestand monoton. Eine zu Beginn der 1990er Jahre vorgenommene Aufforstung mit Weißtanne im Raster verstärkt diesen Eindruck. In der Ebene stehen im Uferbereich des Baches erhaltenswerte Gehölzgruppen, vorwiegend aus Erle und Linde.

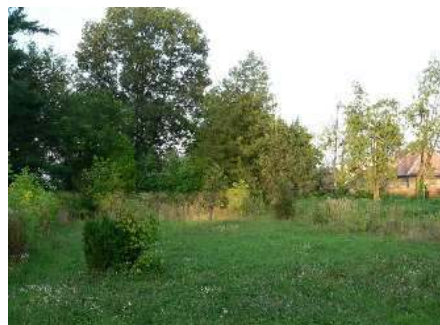
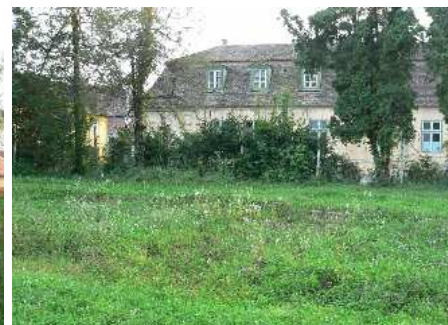
Abb. 52

Der Tiefgarten des Sanatoriums, der oberhalb der Hangkante, östlich des Schlosses liegt, ist heute ungenutzt und vernachlässigt, die rechteckige Form ist kaum noch erkennbar. Hier befindet sich eine kleine Gruppe aus Lärche, Kiefer und Weymouthskiefer, die vermutlich in den 1960er Jahren gepflanzt wurden. Bedingt durch Unterwuchs und gegenseitiger Konkurrenz werden die „wertvolleren“ Gehölze verdeckt. Eine parallel der Parkmauer verlaufende Thujenallee wurde 2005 wegen Vergreisung und Bruchgefahr gefällt.

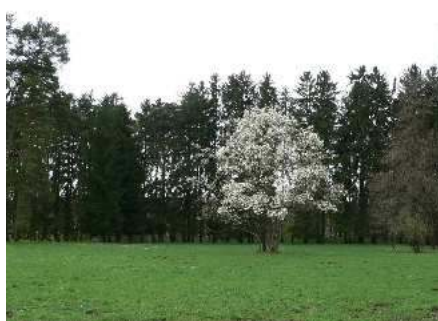
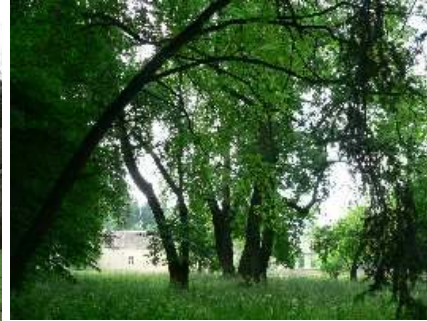
Abb. 53

Tulpenbäume

Die Parkwiese, eine etwa 220 m lange und 100 m breite offene Fläche mit rahmenden Gehölzbeständen bildet einen Kontrast zu dem gehölzreichen Boskettbereich im Süden.

Im östlichen Teil der Wiese befindet sich eine eindrucksvolle Gruppenpflanzung, bestehend aus drei Tulpenbäumen, welche aus der Brukenthalschen Sammlung nordamerikanischer Pflanzen erhalten geblieben ist. Mit Stammdurchmessern zwischen 1,20 m und 1,85 m und Kronendurchmessern zwischen 15 m und 20 m handelt es sich bei diesen um die wahrscheinlich ältesten Gehölze der Parkanlage. Die Tulpenbäume weisen eine gute Vitalität auf. Jeder für sich stellt ein Naturdenkmal dar. Die Sicht auf die eindrucksvolle Gehölzgruppe von der Mittelachse aus wird jedoch durch eine ungeordnete Vorpflanzung jüngerer Zeit, bestehend aus Trompetenbaum, Winterlinde, Flieder u.a., verstellt. Im Gegensatz dazu fügt sich in die Parkwiese eine Gruppe aus Kobushi-Magnolien harmonisch ein.

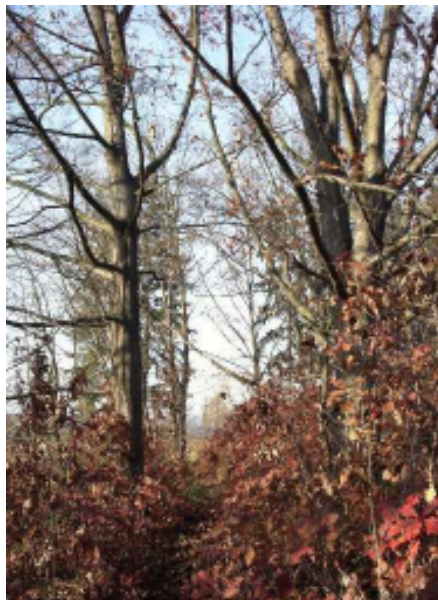
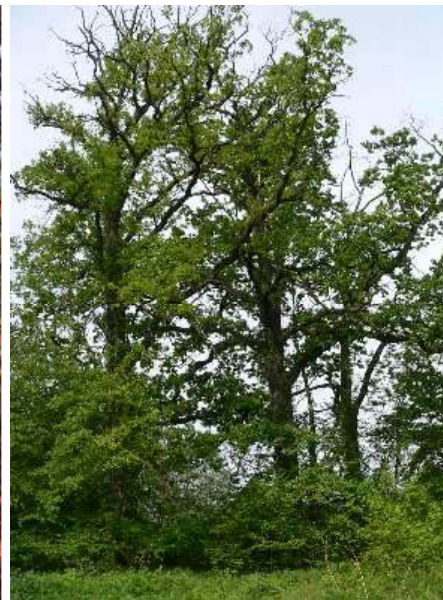
Abb. 54

Stieleichengruppe

Die Parkwiese wird im Westen durch eine Eichenreihe und eine Roteichengruppe gerahmt, die jedoch durch den Unterwuchs aus Pioniergehölzen und Roteichenschösslingen in ihrer Wirkung beeinträchtigt sind. Die westliche Abgrenzung aus Stieleichen ist schon im Plan von Straussenberg historisch nachgewiesen.
