# Historische Parkanlage Sommerresidenz „Samuel von Brukenthal“

Freck / Avrig  
Rumänien / Siebenbürgen

## Parksanierungskonzept

Entwicklung eines Parksanierungskonzepts als Grundlage für die Wiederherstellung der historischen Parkanlage der Sommerresidenz „Samuel von Brukenthal“ in Avrig / Freck (Rumänien) unter besonderer Berücksichtigung des Zusammenwirkens von Natur- und Denkmalschutz (einschließlich Dringlichkeitsmaßnahmen)

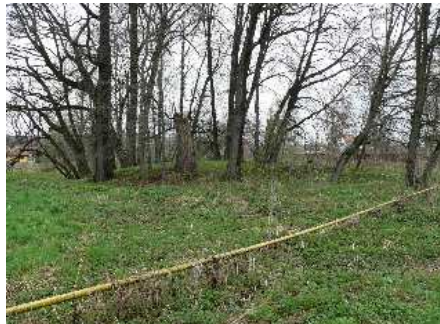
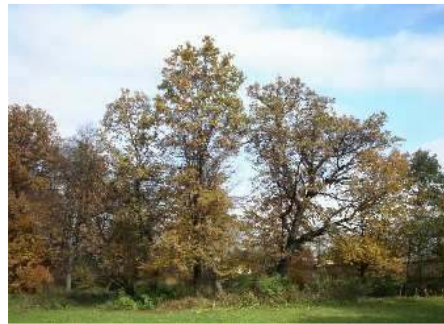
Abb. 55

im Vordergrund:  
Gasleitung

Aus der Phase der landschaftlichen Erweiterung nach 1803 sind zwei clumpartige, leicht erhöht stehende Gruppierungen, vorwiegend aus Stieleiche und Linde, in der östlichen Wiesenpartie erhalten geblieben. Die ältesten Gehölze, mit Stammdurchmessern von 0,85 m bis 1,10 m bei den Stieleichen und 0,65 m bis 0,85 m bei den Linden, könnten aus der Erstpflanzung stammen. Durch Spontanvegetation sind die Gehölzgruppierungen so verwachsen, dass sie eine ihnen nicht zugeordnete Begrenzungsfunktion übernehmen. Das hat zur Folge, dass weder die Bodenmodellierung erkennbar ist, noch die Weite des Wiesenraumes erfasst werden kann.

Die sich daneben befindliche Baumschule für siebenbürgische Obstbaumsorten entspricht nicht dem Charakter der landschaftlichen Wiesenpartie und mindert die Wirkung der Clumps.

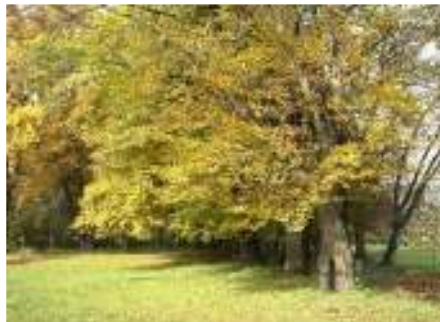
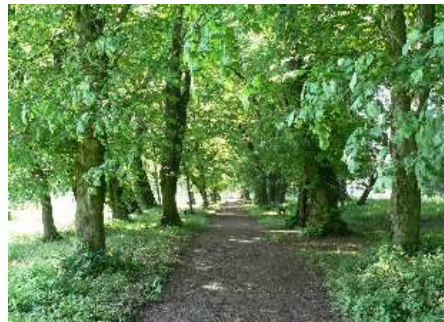
Abb. 56

in Teilen noch vorhandene  
„allee double“

Die eindruckvollste Allee des Parks ist die 190 m lange Lindenallee entlang der ehemaligen Ostbegrenzung des barocken Gartens. Sie wurde wahrscheinlich noch zu Brukenthals Zeiten angelegt. Die historischen Quellen und die noch vorhandenen Bäume lassen den Schluss zu, dass es sich um eine vierreihige Allee aus Winterlinden handelte, die am Rand mit einer Hainbuchenhecke unterpflanzt war. Die ursprüngliche Pflanzstruktur der Doppelallee ist jedoch nur im südlichen Abschnitt, zwischen Fichtenallee und Orangerie, erhalten geblieben. Bedingt durch Bestandslücken ist das ursprüngliche Pflanzthema unkenntlich geworden. In den inneren Baumreihen sind noch viele Linden vorhanden, in den äußeren Reihen stehen nur noch vereinzelt Linden und einige ausgewachsene Hainbuchen. Die ehemals in 6 m Höhe geschnittenen Linden und die Gehölze der ehemaligen Hainbuchenhecke sind heute durchgewachsen und weisen erhebliche Altersschäden auf. Ihr Habitus ist aber eindrucksvoll. Die vereinzelt durchgeführten Lindennachpflanzungen entwickeln sich, bedingt durch den Wurzel- und Schattendruck der Altgehölze nur schlecht. Im nördlichen Abschnitt der Allee zwischen Fichtenallee und der Parkmauer sind die beiden äußeren Baumreihen nicht fortgeführt. Die Allee besteht hier vorrangig aus Linden jüngerer Alters.

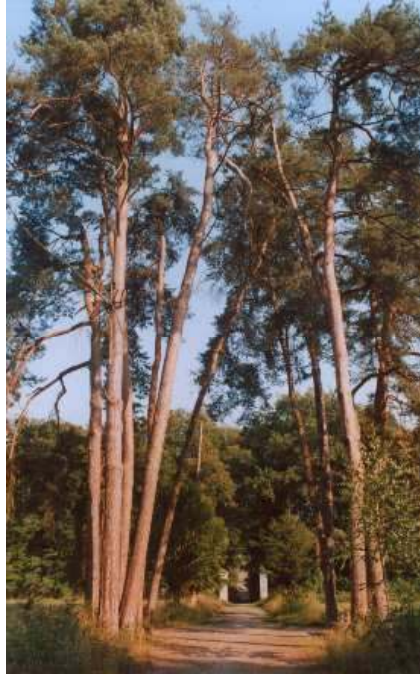
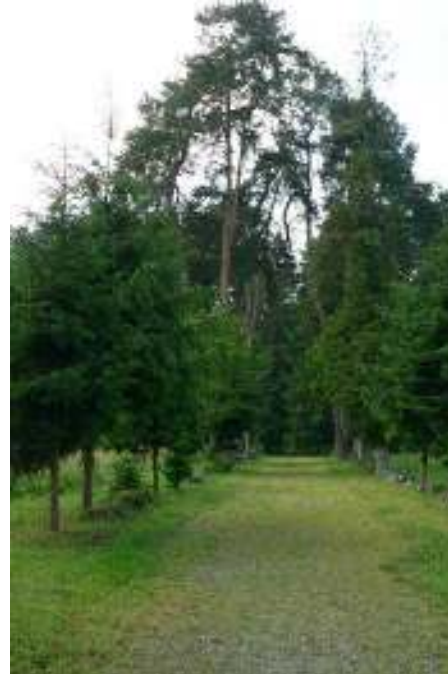
Abb. 57

Föhrengruppe am Rondell

Fichtennachpflanzung,  
einige noch erhaltene  
Lebensbäume,

An der Mittelachse wurden vermutlich um 1895 als ursprüngliche Allee Kiefern gepflanzt. Ca. 1920 wurde sie durch eine Lebensbaumhecke ersetzt. Von der Lebensbaumallee und deren Nachpflanzungen in den 60er Jahren sind nur einige wenige Exemplare erhalten geblieben. Die ca. 50 Jahre alten Baumstubben der Lebensbaumallee sind beiderseits des Weges noch vorhanden. Als Ersatz wurden Mitte der 1990er Jahre Fichten gesetzt, die jedoch sehr kümmerlich wachsen und keine Allee mehr bilden.

**15** Am Rondell blieben die Kiefern erhalten bzw. wurden nachgepflanzt.  
**Rondell** Sie bilden heute in der Mitte der Allee eine eindrucksvolle, hohe, freistehende Baumgruppe. Sie setzen an der Stelle einen Akzent, an welchem das Halbrondell im 18. Jahrhundert den Höhepunkt des Gartens bildete.  
(Plan, Abb. 60)

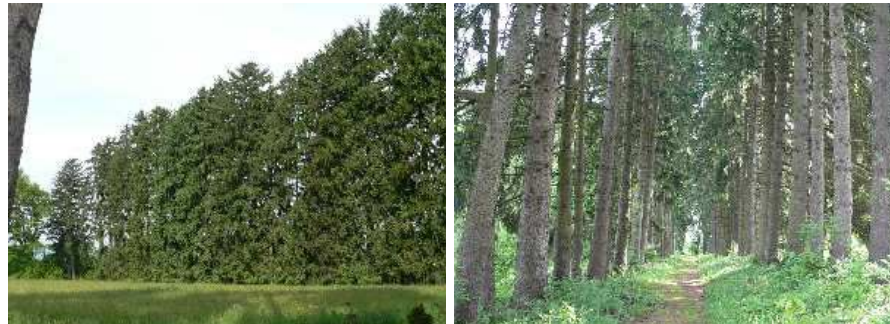
Abb. 58

Hallencharakter im Inneren der Tannenallee

Die Nadelbaumallee im Norden des Parks ist als einreihige Gehölzstruktur nachweisbar seit 1895, seit 1928 ist sie bekannt als „Tannenallee“. Heute besteht sie aus zwei Reihen Fichten, die ca. 70 Jahre alt sind. Die etwa 18 m hohe „Gehölzwand“ stellt nach Norden die optische Begrenzung der Parkwiese dar. Durch die aufstrebende Wuchsform und den engen Abstand der Gehölze entsteht ein imposanter hallenartiger Charakter. Durch mangelnden Lichteinfall sind die Bäume innen verkahlt und lückig. Es besteht Windbruchgefahr.

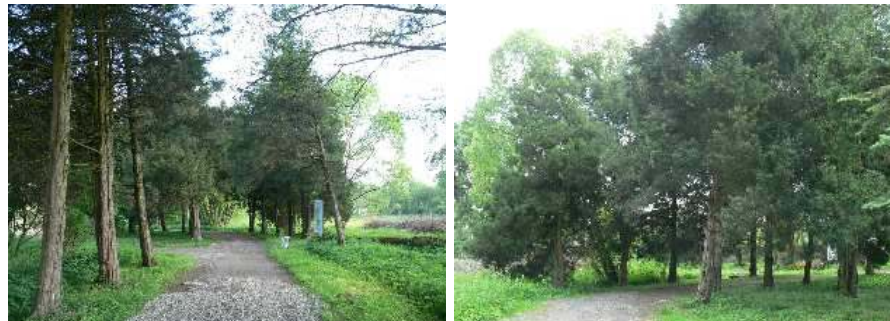
Abb. 59

Überalterung der Gehölze

Der Fahrweg zur Orangerie war schon ab 1924 von einer beidseitigen Baumallee gesäumt. Die heutige vorhandene Wacholderallee wurde vermutlich in den 1960er Jahren gepflanzt. Die Gehölze sind lückig und weisen einen schlechten Erhaltungszustand auf.

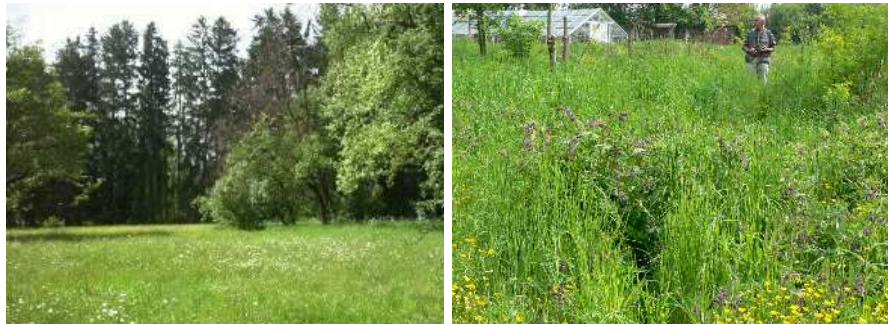
Abb. 61

nitrophile  
Hochstaudenfluren

Die Reduzierung der regelmäßigen Mahd führte zum Rückgang der Wiesenflächen und hin zur Entwicklung von großflächigen Staudengesellschaften. Staunässe und ungeklärte Abwässer, die durch die privaten Haushalte im Ort in den Mühlenbach gelangen, verursachen das Entstehen von nährstoffreichen (nitrophilen) ruderalen Hochstaudenfluren. Sie bilden artenarme, bis ein Meter hohe Massenbestände. An den frischen und feuchten Standorten gedeihen Sonnenhut, Goldrute, Brennnessel, an den nassen Standorten Beinwell, Ampfer, Wiesenbärenklau. Im Bereich am ehemaligen Fischteich dominieren die Gebüsche des Schwarzen Holunders mit Frauenfarn in der Unterschicht.

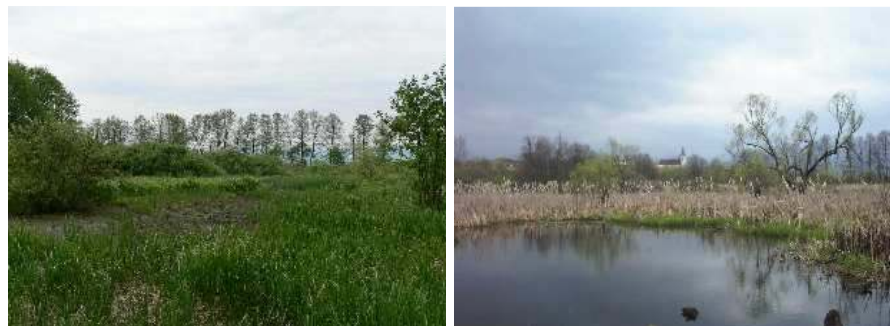
Abb. 62

Feuchte Flächen mit  
Weiden und Seggen

Offene Wasserflächen mit  
Röhricht

Im Laufe der Jahrzehnte haben sich hier Wald- bzw. Gebüschgesellschaften des Erlenbruchwaldes, des Bruchweiden-Auenwaldes und verschiedene Pflanzengesellschaften der Röhrichte und Großseggenriede herausgebildet. Neben dem Gemeinen Schilf besiedeln der Breitblättrige Rohrkolben und der Wasserschwadenröhricht diesen Parkteil. Am Rand des Feuchtgebietes haben sich stellenweise Mädesüßfluren entfaltet.

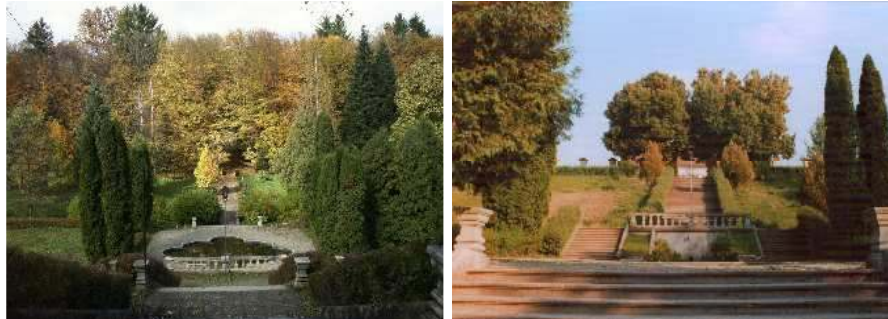
Abb. 64

die untere Mittelstufe war  
vor 1948 nicht vorhanden

Die Mittelachse mit der Freitreppe ist die zentrale Achse der Anlage. Auf den Haupteingang des Palais ausgerichtet, durchquert sie den Park in Nordsüdrichtung. Sie verbindet den Schlosshof, den Terrassengarten, die Parkwiese und den Bereich am ehemaligen Fischteich miteinander. Die ursprüngliche weiterreichende optische Korrespondenz der Wegeachsen mit der Landschaft und umgekehrt wird durch die Dichte und Höhe der Pflanzen, sowie durch die Umfassungsmauer verhindert.

- 3 Mittelstufe im unteren Parterre** (Plan, Abb. 67) Zwischen dem oberen und unteren Parterre wurden ab 1948 die ursprünglich seitlich führenden, geböschten Wege durch eine Mittelstufe aus Beton ersetzt. Dadurch wird der spannungsvolle Wechsel zwischen Wegeführung auf der Mittelachse und Wegeführung parallel zur Mittelachse aufgehoben.

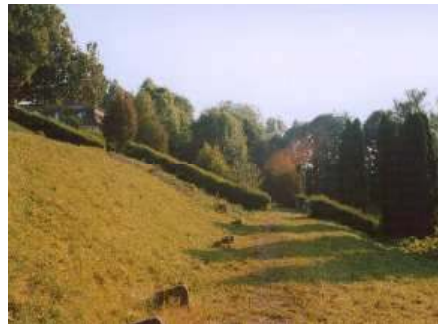
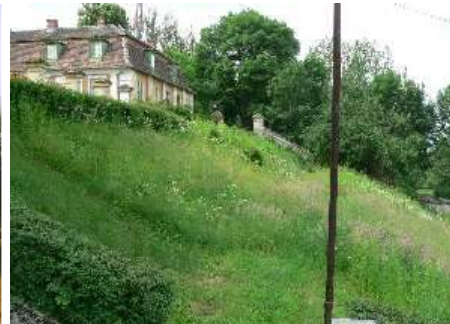
Abb. 65

überwachsen durch fehlende Nutzung und Pflege

Mit dem Funktionsverlust einzelner Kompartimente im Terrassengarten ging der Verlust des barocken Wegesystems einher. Gegenwärtig besteht nur noch die Wegemittelachse der Terrassenanlage. Die abzweigenden senkrecht auf die Mittelachse geführten Terrassenwege und die Erschließungswege beider Parterres sind mit Rasen überwachsen, bzw. bereits nicht mehr vorhanden.

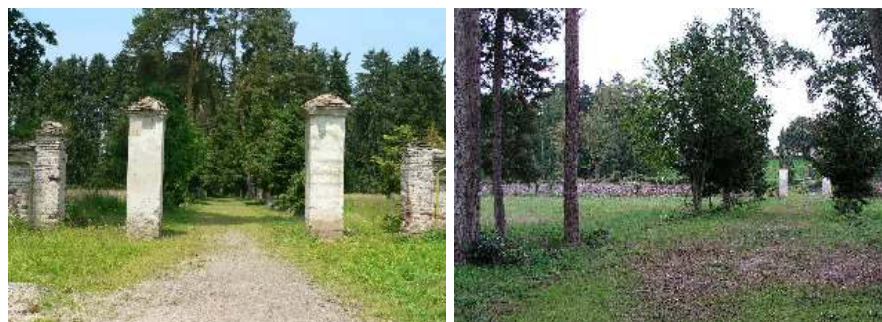
Abb. 66

**14 Mittelachse**  
(Plan, Abb. 67)  
der Weg erschließt nicht die Nebenzugänge in der Mauer

Die Mittelachse kreuzt die Parkmauer des Terrassengartens und bildet drei Durchlässe. Der mittlere ist 4 m breit, die seitlichen 1,70 m. Die mittlere Toreinfahrt ist durch den Weg der Hauptachse erschlossen. Die seitlichen Durchgänge sind nicht an das Wegenetz angebunden, sondern beziehen sich auf die Grünfläche und nehmen exakt die Achse der Lebensbaumallee auf. Die archäologischen Grabungen bestätigen diese Eigentümlichkeit.

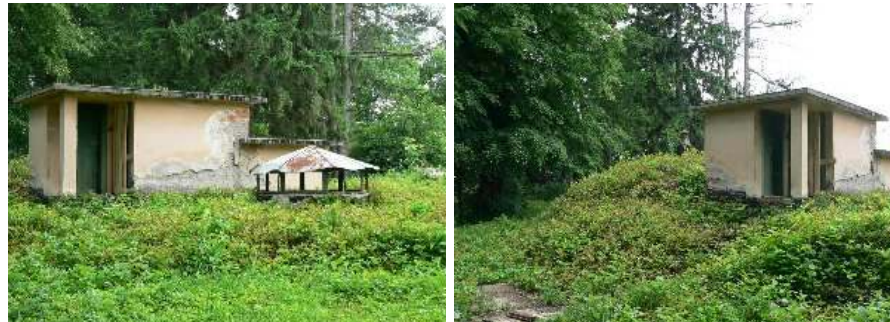
Abb. 69

Beeinträchtigung der  
räumlichen Beziehung

Im Englischen Garten wird der natürliche Übergang vom Hang zur oberen Ebene durch eine ab 1920 eingebrachte Pumpstation mit einem unterirdischen Wasserreservoir stark beeinträchtigt. Ein flacher Hügel erhebt sich ca. 1,50 Meter über dem Ursprungsniveau und verändert die natürliche Geländeform. Die Pumpstation zerstört damit die Raum- und Sichtbeziehung vom Englischen Garten zum oben gelegenen Tiefgarten. Die Pumpenstation ist nicht mehr in Betrieb.

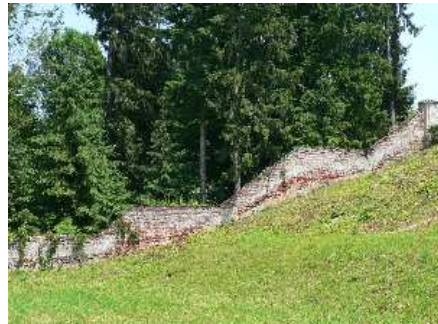
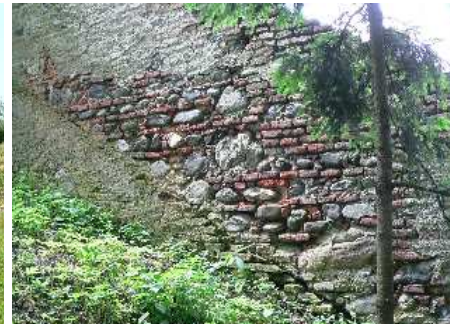
Mischmauerwerk  
z.T. verputzt

Schädigung der Mauer durch beidseitige Gehölze

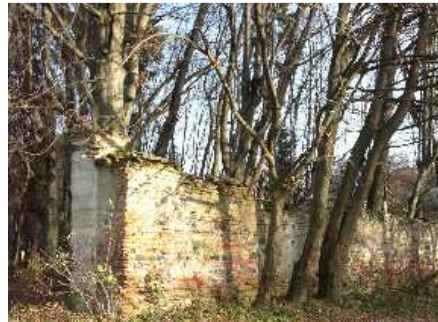
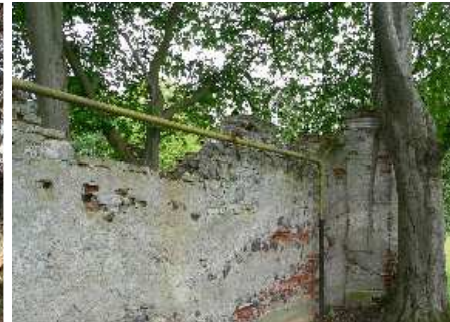
Abb. 70

Noch heute besteht der Großteil der originalen Einfriedung des Terrassengartens. Die Mauer verläuft parallel der künstlichen Geländemodellierungen aus Böschungen und Terrassen. Durch Bodenerosion an den Geländeober- und unterkanten sind die Terrassen nicht mehr, wie ursprünglich, exakt parallel der Mauer.

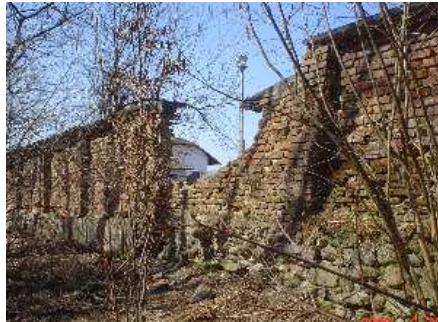
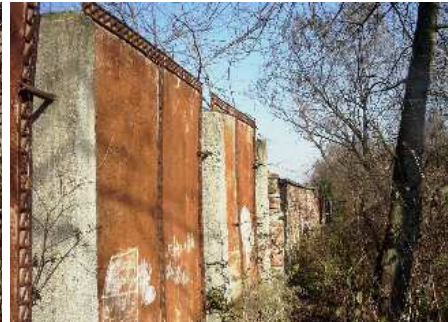
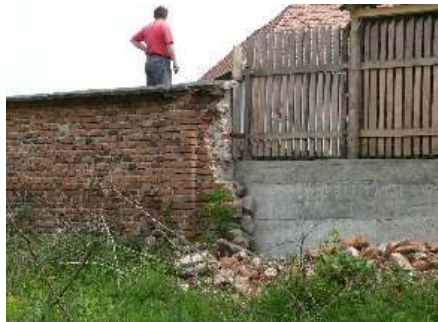
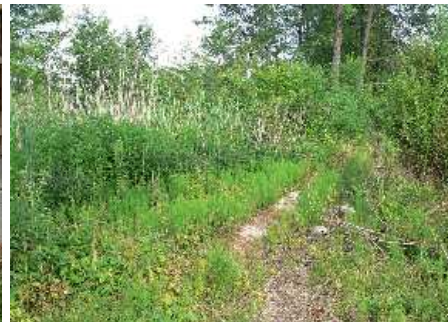
Abb. 72

Die äußere Umfriedungsmauer, die vermutlich zwischen 1924 und 1936 errichtet wurde besteht aus Ziegelmauerwerk, mit einem sichtbaren Fundament aus Flusststeinen. Im Bereich des Feuchtgebietes sind große Teile der Mauer eingestürzt und nicht ersetzt worden. Das Natursteinfundament wurde stellenweise durch schlecht geschalteten Beton ersetzt. An anderer Stelle wurde anstatt der Mauer ein Maschendraht- bzw. Paneele aus Metallblechen errichtet. Seit ca. zwei Jahren wird auf den benachbarten Grundstücken entlang der Mauer verstärkt gebaut, wobei die Mauer des Parks meist einstürzt und anschließend durch moderne Bauelemente ersetzt wird. Der ästhetische Gesamteindruck der Parkanlage wird durch die Entstellung der Mauer stark in Mitleidenschaft gezogen.

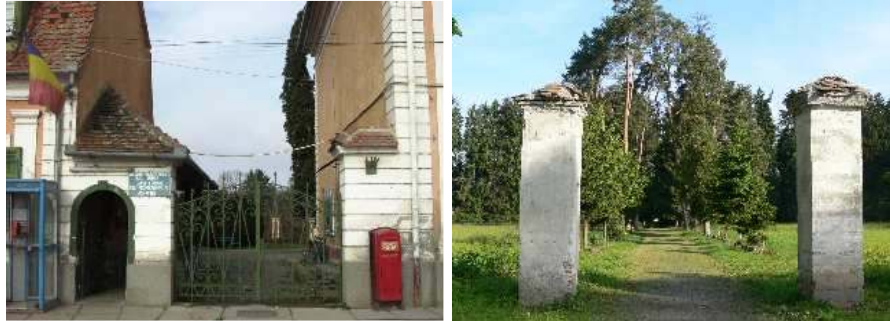
Abb. 73

dominante Torpfeiler der  
Mittelachse

Das Schloss und die Wirtschaftshöfe sind durch ornamental gestaltete Tore aus Metallprofilen abgegrenzt. Sie stammen aus der Zeit nach 1948 und sind gut erhalten. Der kleine Tordurchgang in dem gemauerten Anbau auf dem linken Bild war ursprünglich nicht vorhanden.

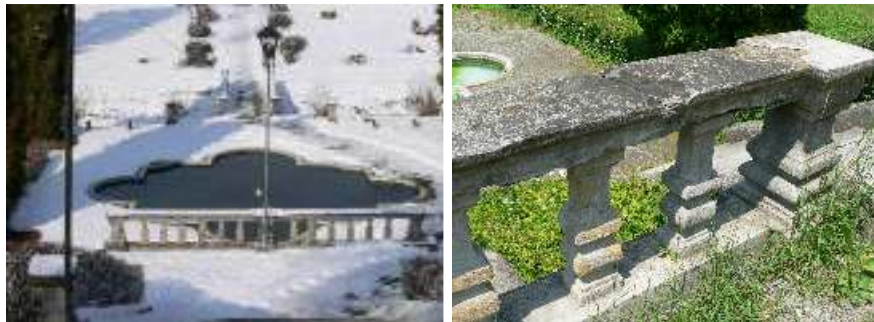
Abb. 74

Im mittleren Teil ist die Treppenanlage mit einer Balustrade kombiniert. Die Balustrade über dem Fontänenbecken ist noch im Originalzustand erhalten. Die Sandsteinbaluster wurden jedoch nicht fachgerecht saniert, sondern mit Zement verputzt und sind dadurch beschädigt. Durch den Verfall der Quellfassung tritt unkontrolliert Wasser aus und führt zusammen mit der fehlenden bzw. mangelhaften Fundamentierung zu einem Niedergang der Balustrade und der beidseitigen Treppenanlage.

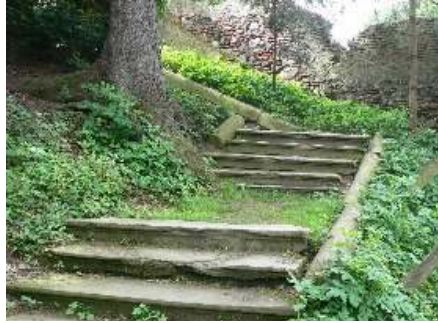
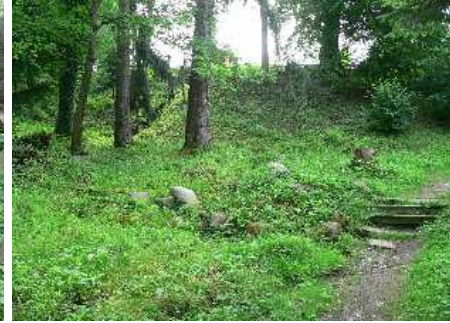
Geschwungene Treppe

Doppeltreppe am  
Schlangenkopfbrunnen,  
linke Treppe überwachsen

Laut dem Plan von Straussenberg und laut einem Vermessungsplan von 1940 war keiner der Wege des Englischen Gartens mit Stufen befestigt. Details an den Stufen (Bleiverbindungen) und die seitlichen Einfassungen weisen darauf hin, dass es sich nicht um eine originale Treppenanlage handelt. Beim Umbau der großen Freitreppe des Terrassengartens zu einer Betontreppe wurden wahrscheinlich die dortigen originalen Sandsteinstufen für die Befestigung der Treppenanlage im Englischen Garten verwendet. Die Treppenanlagen sind stark beschädigt und stellen bei Benutzung eine Gefährdung dar. Der doppelte Weg, bzw. die Doppeltreppe am Schlangenkopfbrunnen ist auf einer Seite völlig zugewachsen.

**Terrassengarten** Das Wegesystem im Terrassengarten ist nach den historischen Vorgaben wieder herzustellen. Die Freitreppe aus Beton sollte, obwohl sie nicht mehr aus dem Originalsandsteinmaterial besteht, als solches erhalten werden. Sie ist kaum beschädigt und weist eine angenehme Patina auf. Die anschließenden, bestehenden Querwege entlang den Böschungskanten sind, um keine „Sackgassen“ zu erhalten über seitliche Treppen miteinander zu verbinden. Diese seitlichen Treppenanlagen können historisch nicht eindeutig nachgewiesen werden. Sie sind jedoch in den historischen Plänen und Literaturquellen angedeutet und in barocken Parkanlagen durchaus üblich. Zu dieser Frage sind weitere detaillierte archäologische Grabungen erforderlich.

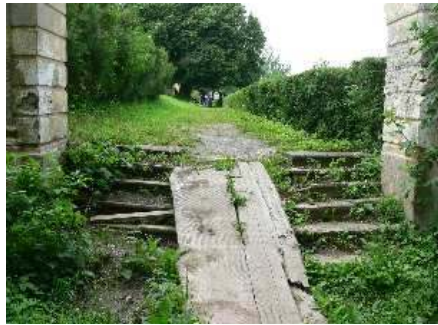
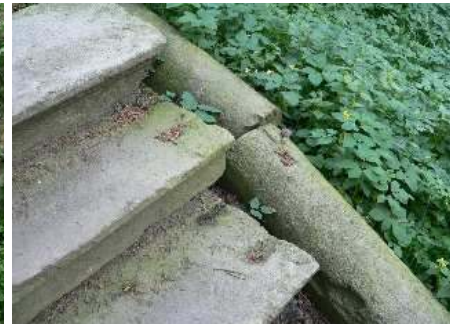
Abb. 75

Im Englischen Garten bestehen die Treppenanlagen aus dem originalen Sandsteinmaterial. Dabei handelt es sich um die steile, geschwungene Treppenanlage von der Schlossebene zur Ebene der Orangerie, um die Stufen zwischen Terrassengarten und Englischem Garten und die Doppeltreppen an der Schlangenkopfquelle.

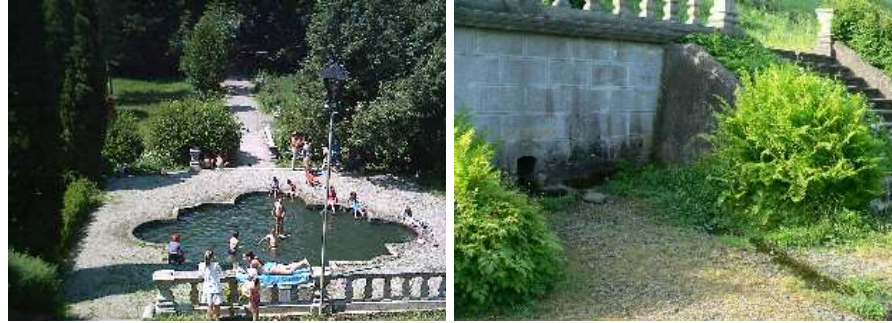
Abb. 76

Unkontrollierter  
Wasseraustritt

Das ursprünglich aus Sandstein bestehende Fontänenbecken, auch Forellenbassin genannt, wurde nach 1948 in ein Betonbecken umgebaut, wobei die ursprüngliche Form beibehalten wurde. Die Quelle, die das Becken speist, tritt unkontrolliert am Fuße der Balustradenmauer aus und fließt nicht mehr ausschließlich in das Becken. Eine Fontäne ist nicht mehr in Funktion, da kein natürlicher Wasserdruck bzw. natürliches Gefälle mehr vorhanden ist.

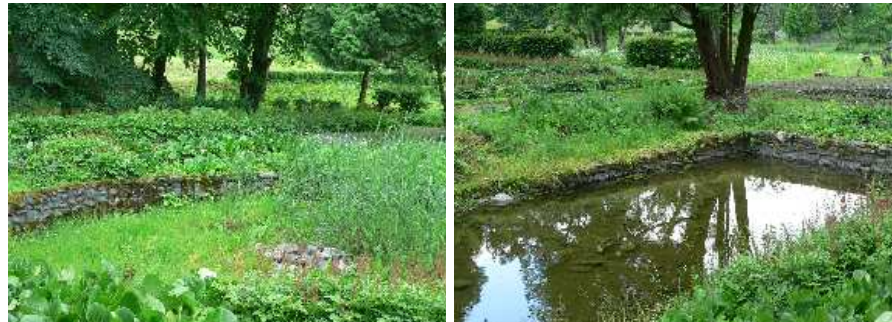
Abb. 77

eckiges Bassin

Vor der kleinen Orangerie befinden sich zwei Quartiere mit geometrischen Rabatten aus den 60er Jahren, in deren Mitte jeweils ein flaches Wasserbecken angeordnet ist.

Die Einfassung der Wasserbecken besteht aus geschichteten Bruchsteinen. Die Becken sind nur sporadisch mit Regenwasser gefüllt und verschlammte. Die mittig angeordneten Fontänen sind nicht mehr in Betrieb. die Beckenränder verwachsen.

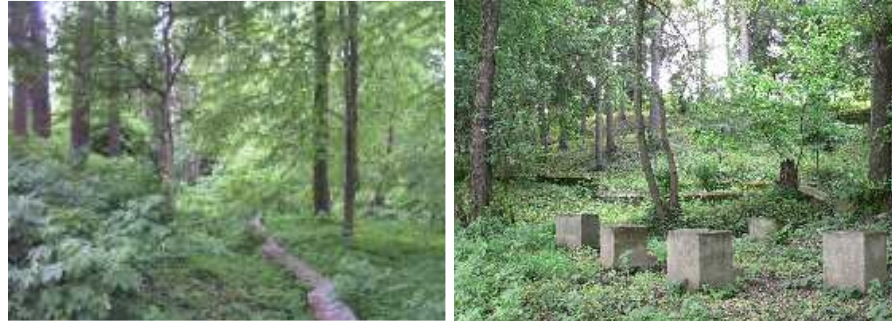
Abb. 78

Der südliche Arm des Mühlenbachs wurde in der Zeit des Sanatoriums kanalisiert und mit Beton eingefasst. Reste der Betoneinfassung sind noch vorhanden. Sie liegen in Bruchstücken unterhalb des ehemaligen Bachbetts. Der Bach selber ist nicht mehr existent. Aus einzelnen Betonquadern wurde 2004 ein Kunstwerk, das in der Nähe des Baches liegt zusammengestellt.

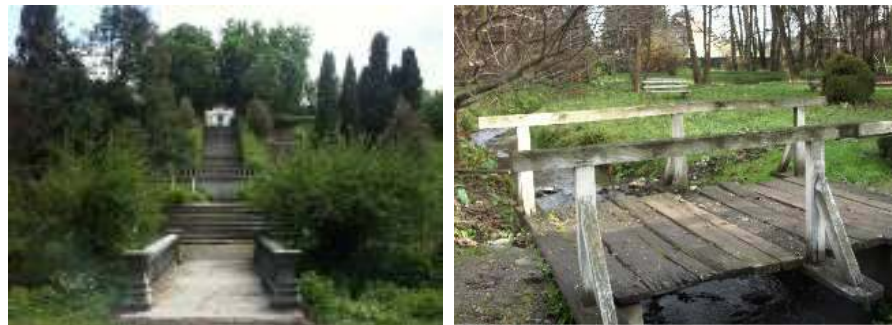
rustikale Holzbrücke

Die Brücken bestanden um die Jahrhundertwende aus Holzbohlen mit einem leichten eisernen bzw. schmiedeeisernen Geländer. Wie die Brücken zu Zeit Brukenthals ausgebildet waren, ist nicht belegt. In den historischen Quellen ist lediglich erwähnt, dass sie aus Stein gefasst werden sollen. Die Brücken wurden ab 1948 durch Betonelemente und historisierende Betongeländer ersetzt. Eventuell kann durch archäologische Grabungen Breite und Ausführung der Brücken nachgewiesen werden.

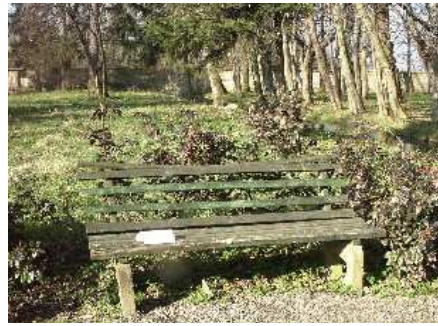
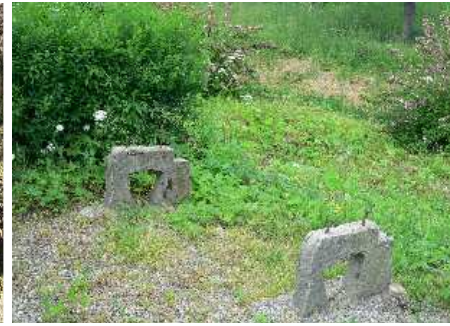
Holzbank auf Betonsockel

Betonsockelreste  
(Zustand von ca. 80 %  
aller Bänke)

Die derzeitige Ausstattung des Parks mit Bänken und Beleuchtung ist unzureichend. Früher vorhandene Bänke wurden entfernt, es fehlen die Sitzflächen oder Lehnen bzw. sie sind beschädigt. Der Mangel an Ruhe- und Sitzmöglichkeiten reduziert die Qualität des Parkaufenthaltes erheblich.

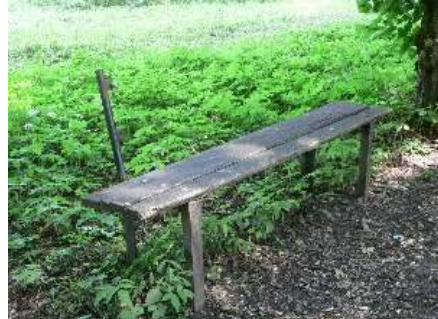
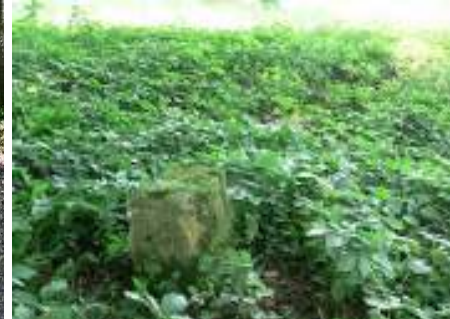
Bank in der Lindenallee  
mit Metallfüßen

Originaler Banksockel aus  
Sandstein

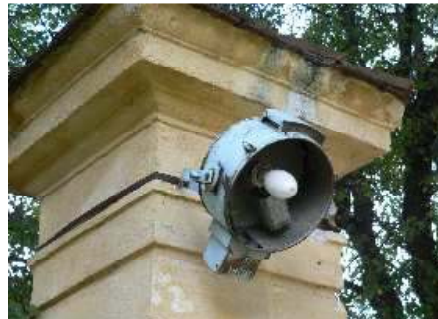
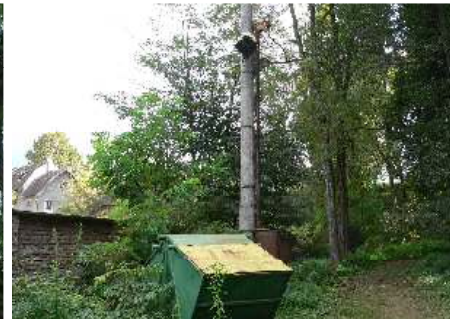
Abb. 80

Leuchte am Schlosshof

Beleuchtungskörper aus  
den 50-er Jahren im  
Schlosshof

Die vorhandene Beleuchtung ist für ein sicheres Begehen der Parkanlage in der Dunkelheit bei weitem nicht ausreichend. Es existieren einige desolate Lampen im Palaishof und bei der Orangerie, sowie eine weitere direkt auf der Mittelachse an der Balustrade.

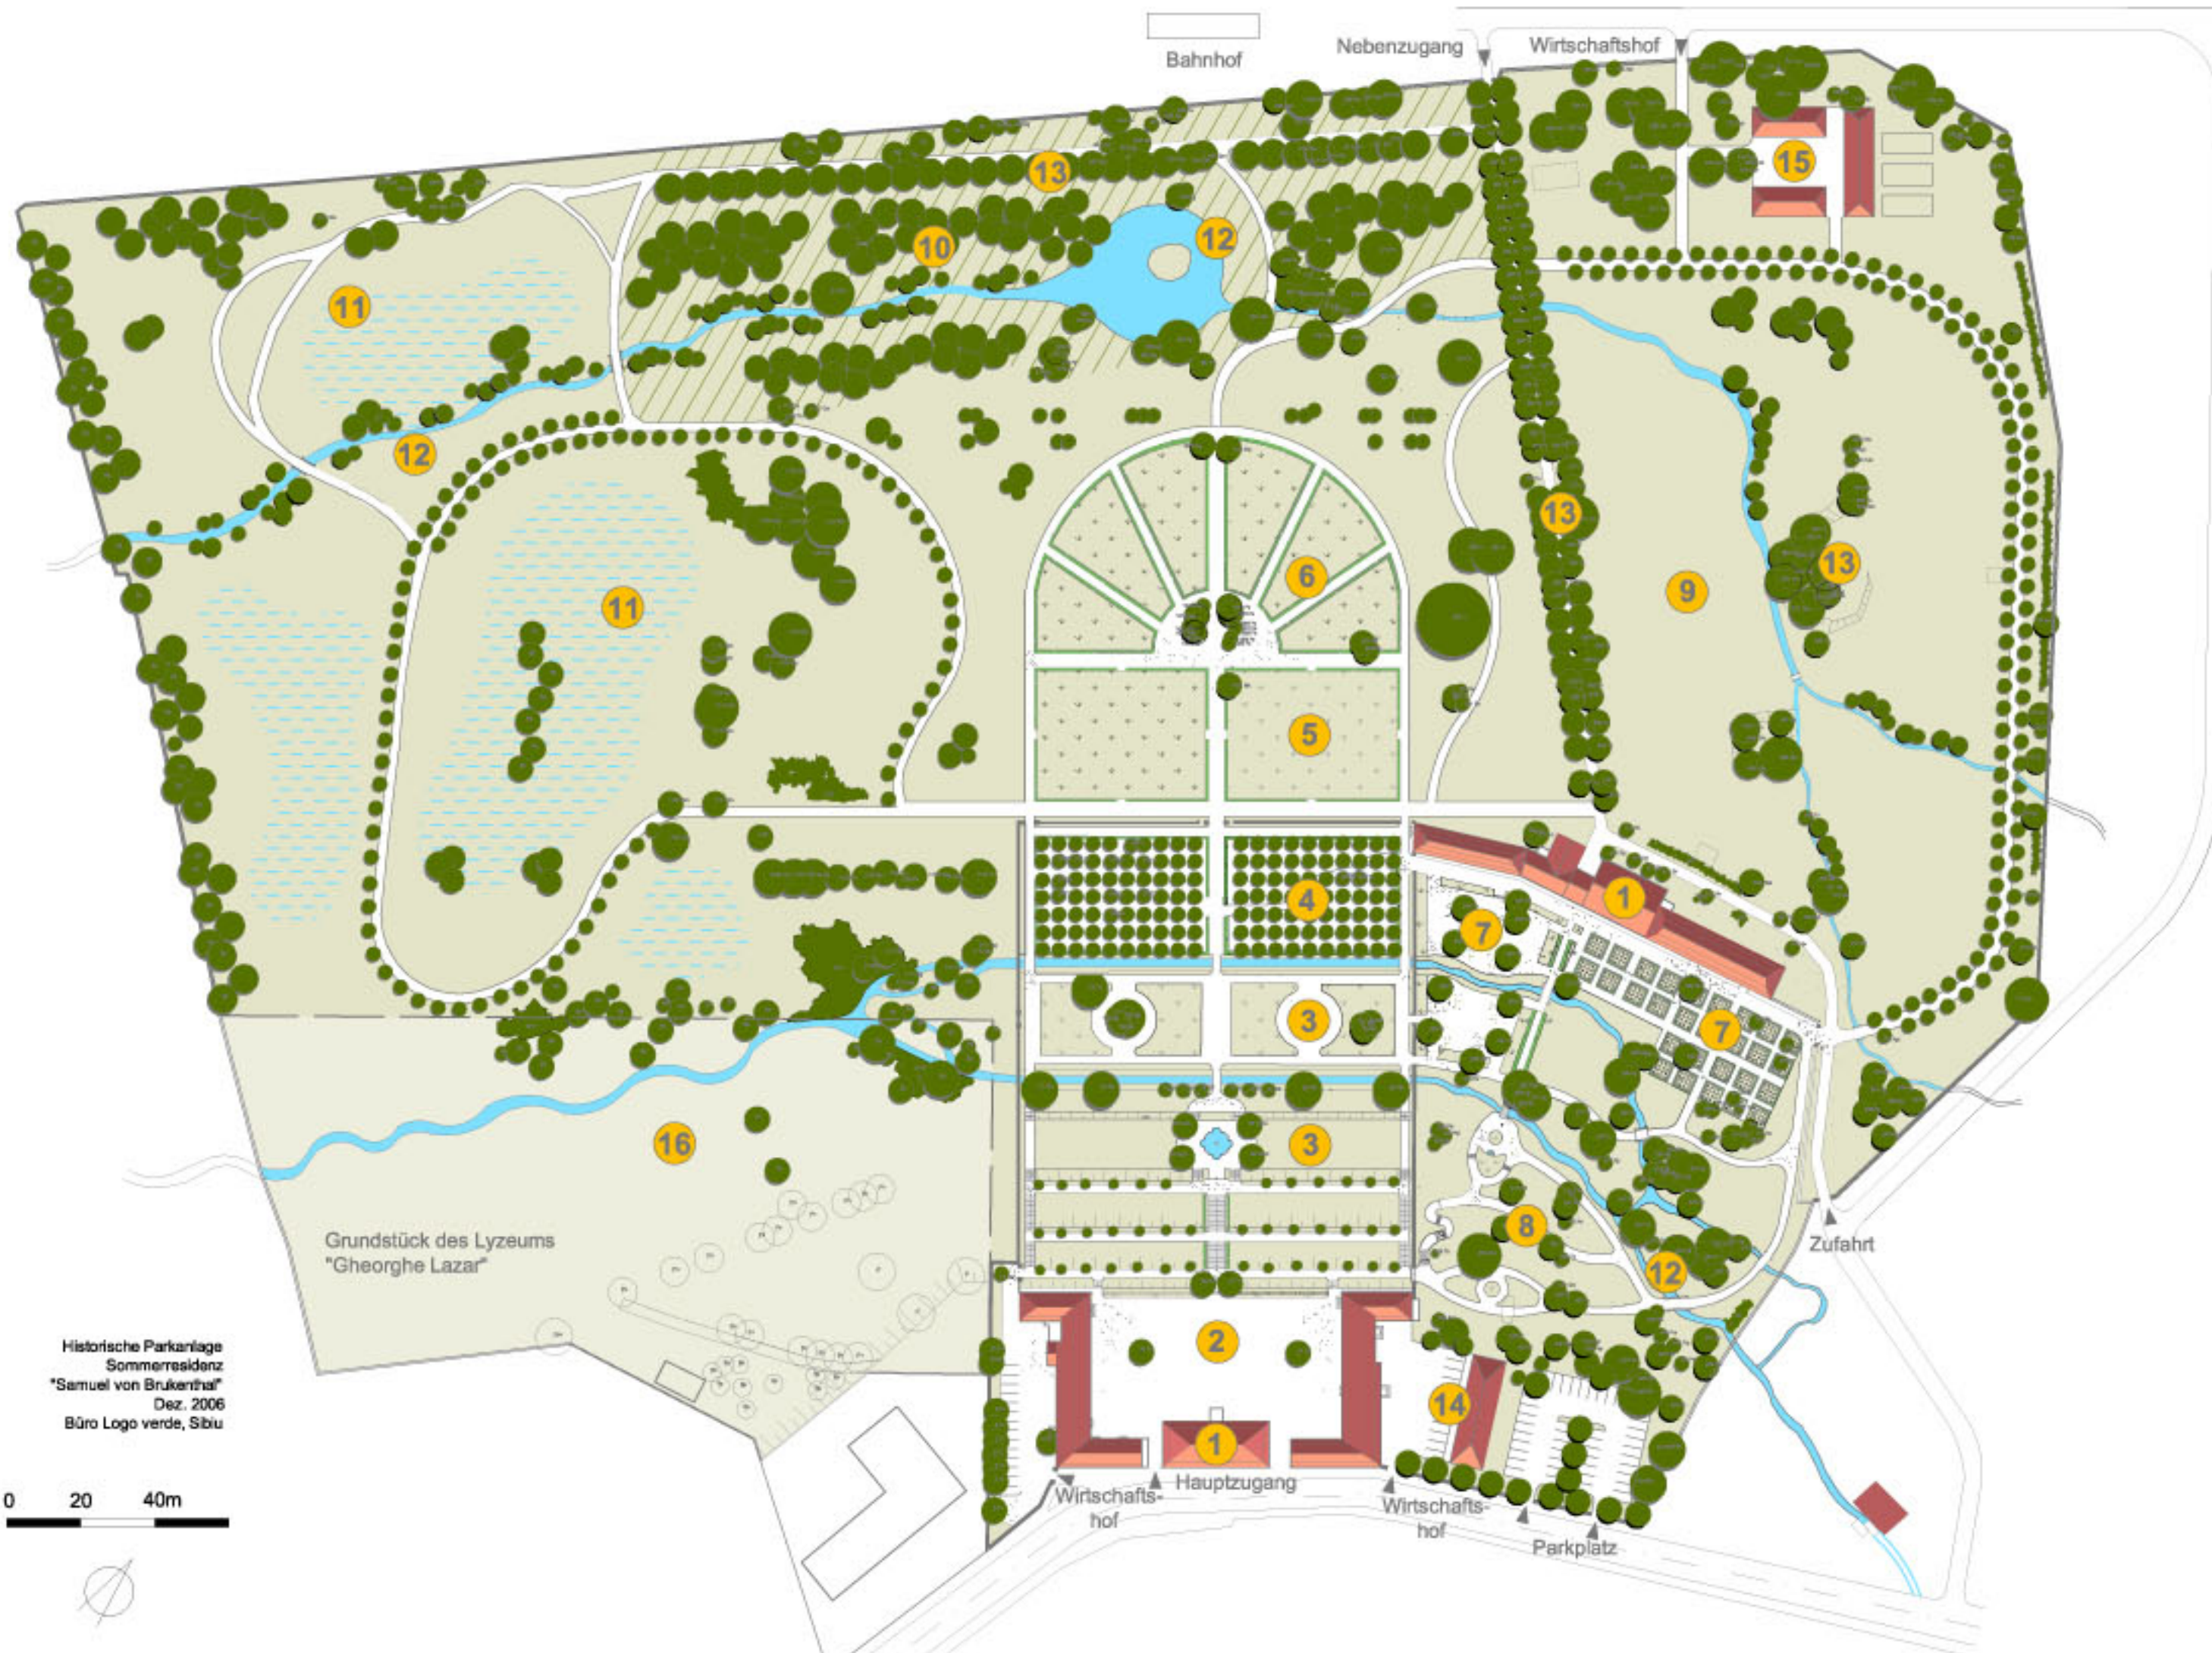
- 1 denkmalgerechte Nutzung und Sanierung des historischen Gebäudeensembles
- 2 Wiederherstellung der ursprünglichen Schlosshofgestaltung
- 3 Erhalt und Entwicklung des Terrassengartens, Sanierung und Ergänzung der Mauer, Wiederherstellung der Parterre, Obst- und Weinanbau

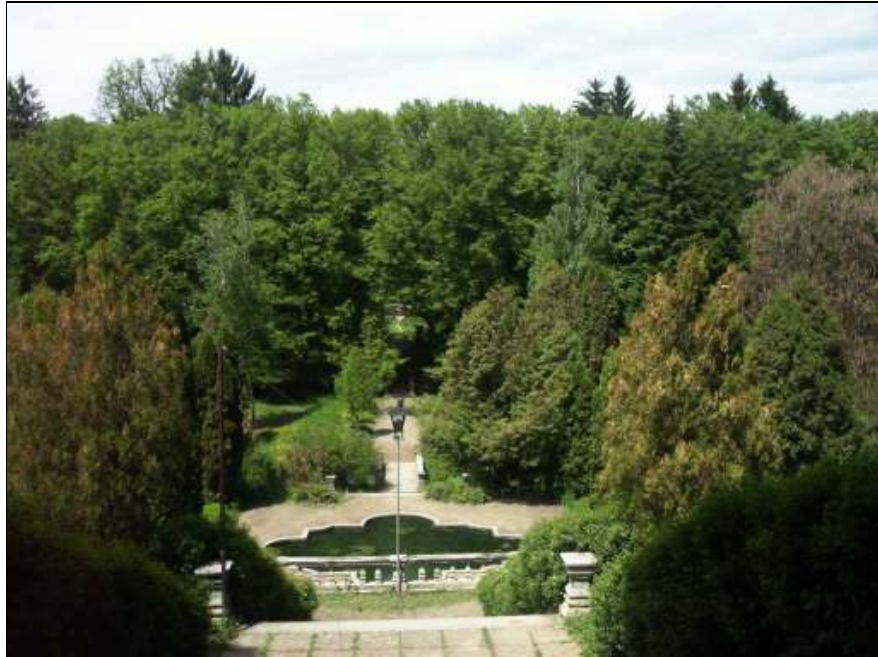
Abb. 91

die Gehölze, vor allem  
das Boskett im  
Hintergrund sind  
durchgewachsen,  
die räumlichen  
Parkstrukturen sind  
nicht mehr ablesbar

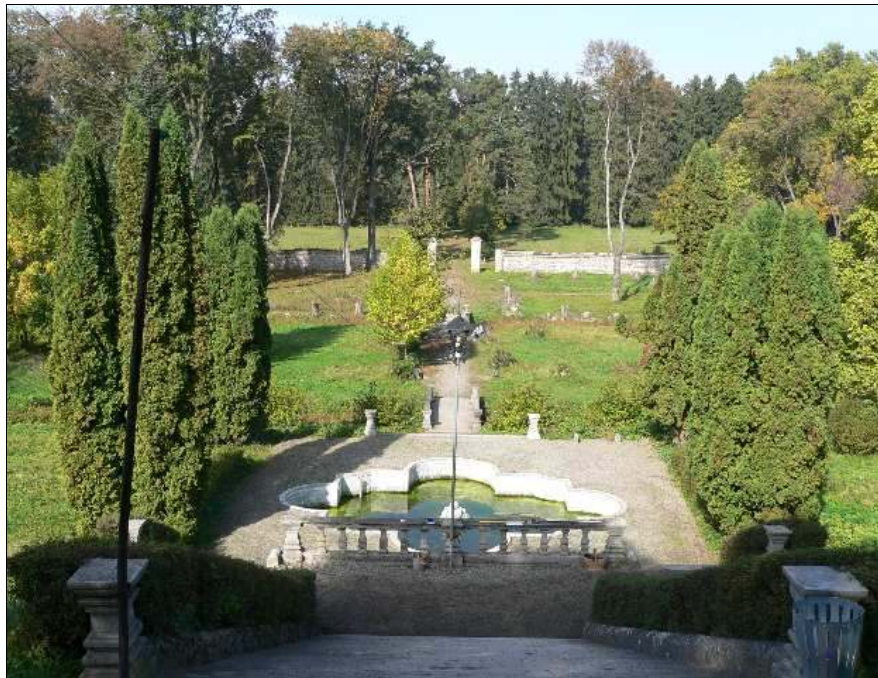
Abb. 92

Ende 2005 wurde als vorgezogene Sanierungsmaßnahme die durchgewachsenen Hainbuchenhecke bis auf 1,50 Meter Stammhöhe zurück geschnitten, mit dem Ziel, die Hainbuchen zu neuem Stockausschlag anzuregen. Ca. 25% der Stämme trieben aus, jedoch weisen von den 98 geschnittenen Pflanzen 53 Stück Stammfäule auf,
