Erhard Arnhold

Das Brandschutzkonzept für die Sanierung des Stammhauses der HAAB

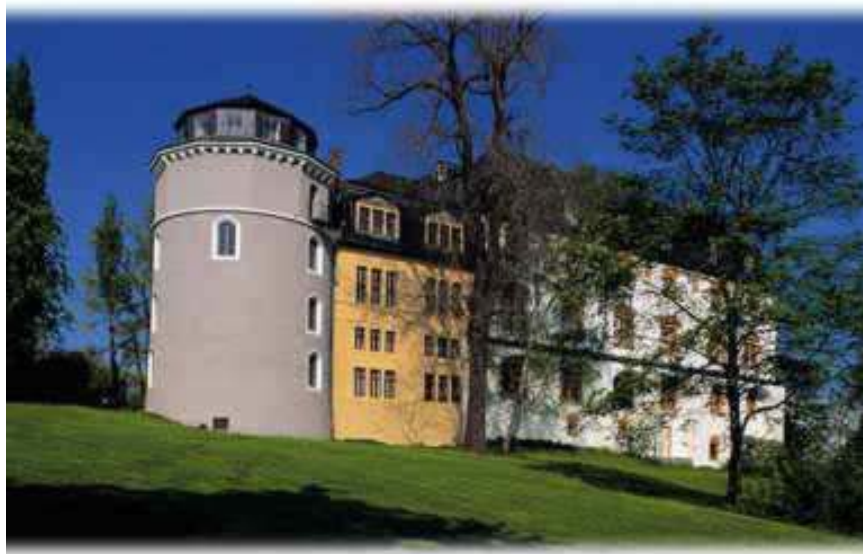
Bild 2

Fensterachsen nach Norden, abgeschlossen. So erhielt das Haus an Goethes 100. Geburtstag, der in der Bibliothek gefeiert wurde, sein heutiges Aussehen.(Bild 2)

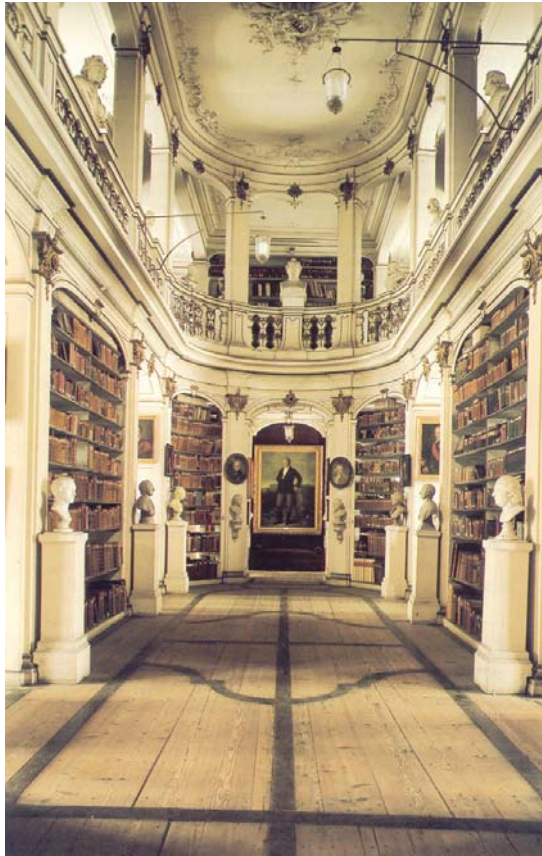
Bild 3

Der im ersten Stockwerk eingerichtete Rokokosaal (Bild3) bildete das Glanzstück des neu gestalteten Baus. In den 21 x 11 Meter großen Raum des ersten Stockwerks hatte der Thüringer Landbaumeister August Friedrich Straßburger einen hohen ovalen Bibliothekssaal mit zwei Galerien eingefügt. Das Oval wird durch 12 Pilaster gebildet, deren Zwischenräume teils mit Büchergestellen gefüllt, teils für Durchgänge und Lichteinfall freigehalten sind. Um die Pilaster herum führt ein Gang, der den Zugriff auf die Bücher in den Regalen an der Binnenseite und zur Außenwand des Gebäudes möglich macht. Auf der 1. Galerie sind die Zwischenräume zwischen den tragenden Pfeilern mit Bücherregalen gefüllt und nur in den Fensterachsen unterbrochen. Um auch auf der 2. Galerie möglichst viel Stellfläche zu gewinnen, ist der Deckenausschnitt des obersten Geschosses klein gehalten.

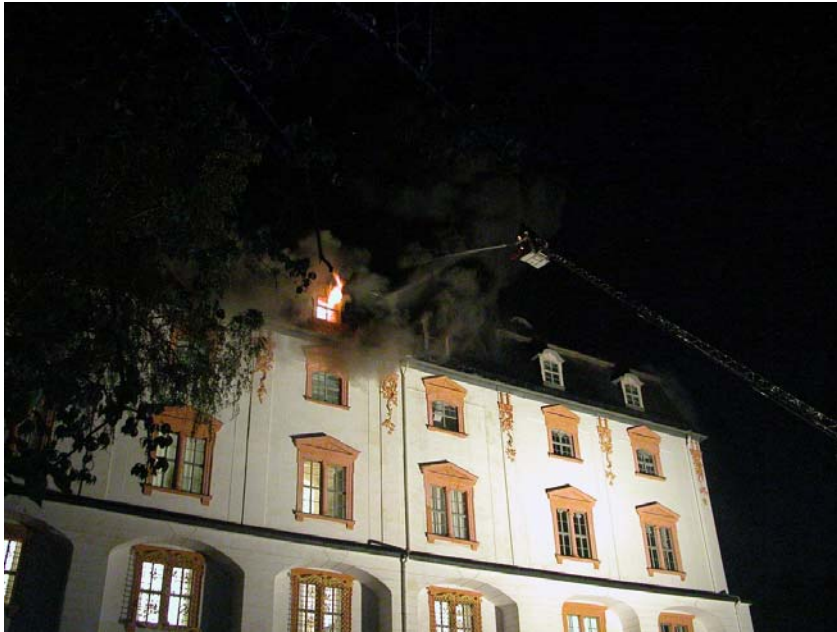
Bild 4

Kräfte und Mittel reichen nicht aus (Alarm für alle FF Weimar, BF Erfurt, BF Jena, BF Gera, 15 x FF Kreis Weimarer Land, 1 Hundertschaft Bereitschaftspolizei, später THW)
- 20:33 2. Abmarsch Einsatzstelle an
- 20:35 Außenangriff 1 C-Rohr über Drehleiter (Bild 4)
- 20:40 Wasserversorgung aus der Ilm (Fluß in ca. 100 m Entfernung) mit 1.600 lmin^{-1}
- 20:45 2 Trupps mit je 1 C-Rohr unter Atemschutz zum Innenangriff im Mansardgeschoß
- 20:45 ab jetzt treffen ständig weitere Kräfte ein
- Brandbekämpfung im Mansardgeschoß und Dachgeschoß

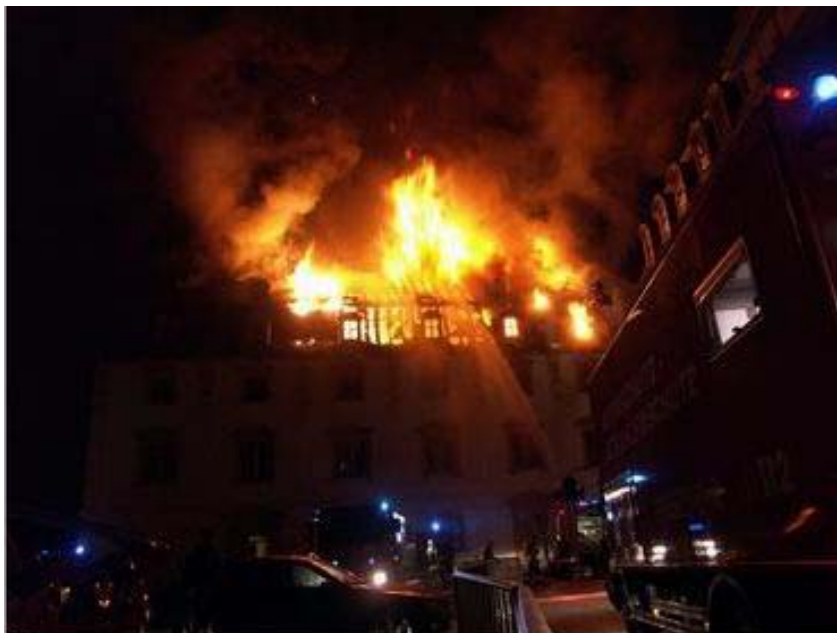
Bild 5

- 21:35 Brand bricht durch Dachhaut
- 21:45 maximale Ausdehnung des Brandes (Bild 5)
- 22:30 „Brand unter Kontrolle“
- 23:30 „Feuer aus“ (Bild 6)
- 07:30 Abschluß der Bücherbergung
bis zum Abend des 05.09.04 Restlöscharbeiten

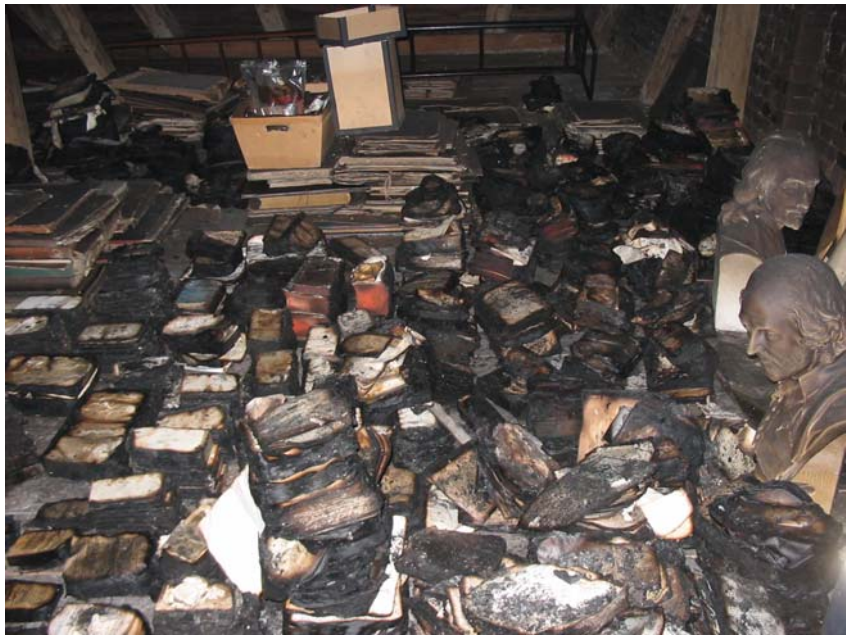
Bild 7

Beim Brand der Herzogin-Anna-Amalia-Bibliothek wurden neben einem großen Teil der historischen Bausubstanz und Werken der Bildenden Kunst vor allem kulturgeschichtlich einmalige Buchbestände zerstört (Bild 7).

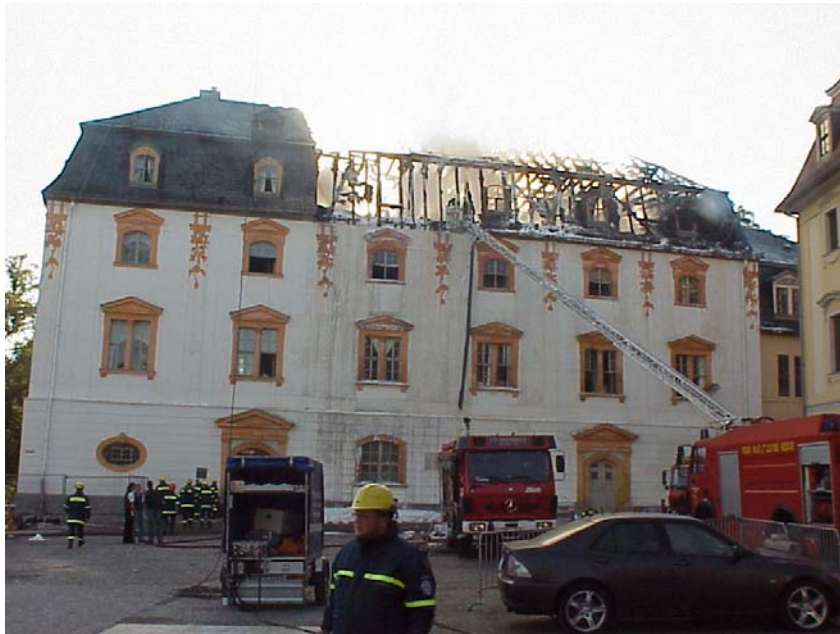
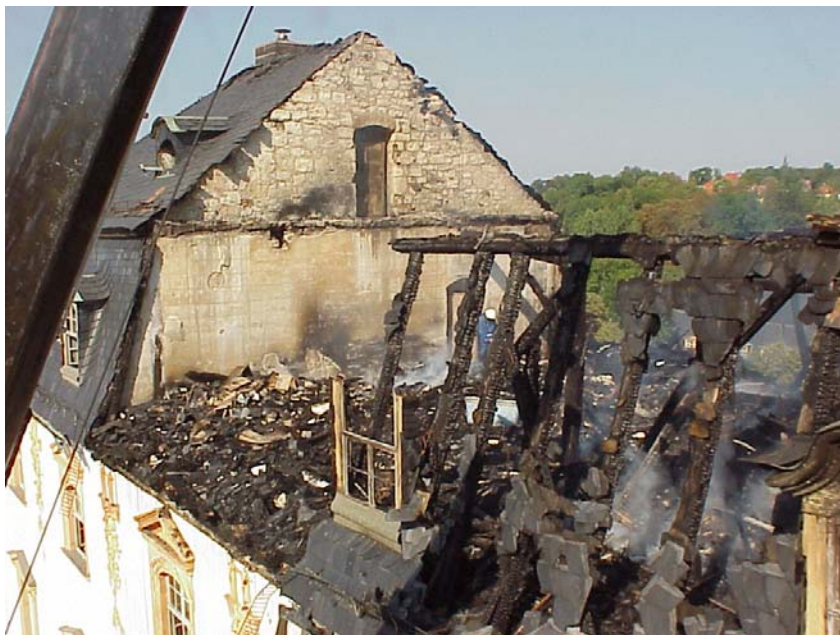
Bild 9

Die Trennwand des Saales zum 1849 errichteten Codray-Anbau an der Nordseite hielt den Brandbelastungen stand, lediglich im Bereich einer vor ca. 20 Jahren eingebauten Kabeldurchführung kam es zum Branddurchbruch (Bild 9 und 10).

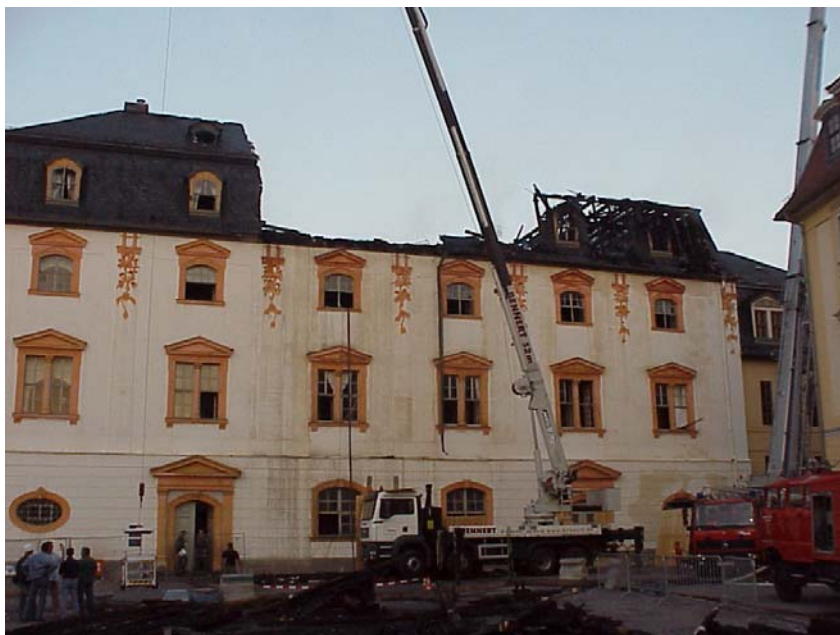
Bild 11

Unmittelbar nach dem Brand – ab dem 04.09.2004 wurde mit dem Abbruch des Dachstuhls begonnen, um die Lasten der Geschoßdecke zwischen der 1. und 2. Galerie des Rokokosaales zu verringern (Bild 11).
