Bericht DD 33/2013

## Modellhafte Sanierung umweltgeschädigter Pfeilervorlagen an der im neugotischen Stil errichteten Kathedrale St. Jakobus, Görlitz

Abschlussbericht AZ 29157

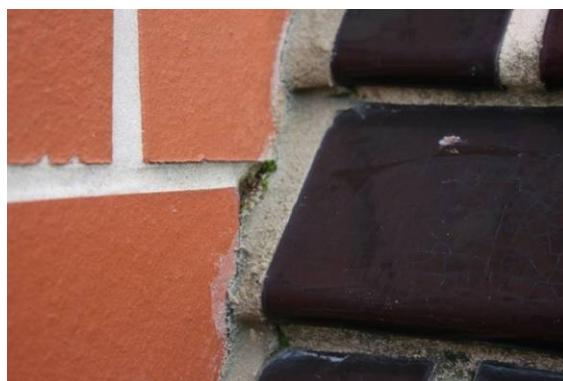
Abb. 11 Moosbewuchs nur oberflächlich (10:03)

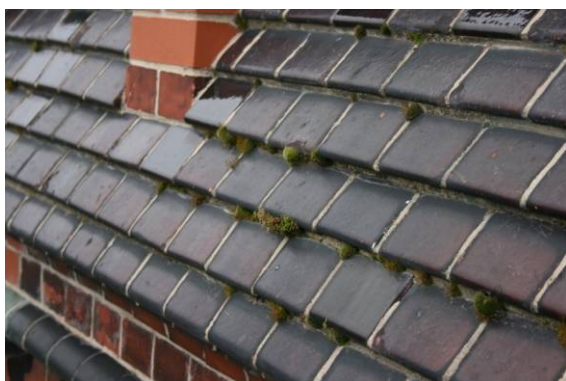
Abb. 34 Moosbewuchs

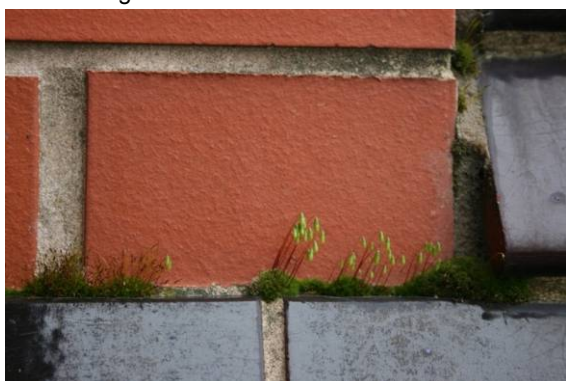
Abb. 50 Moos

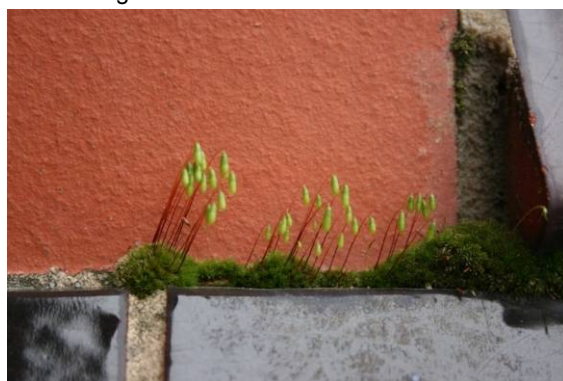
Abb. 51 Moos

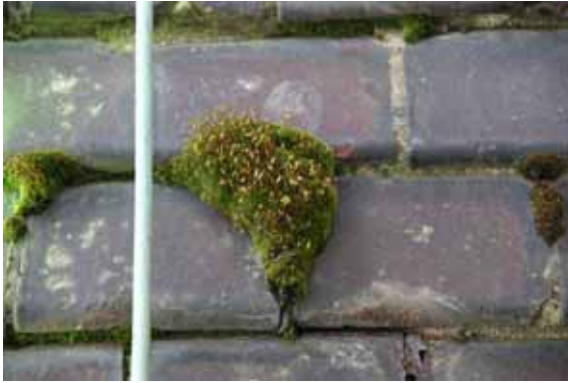
Abb. 22 Moos wächst in den Fugen

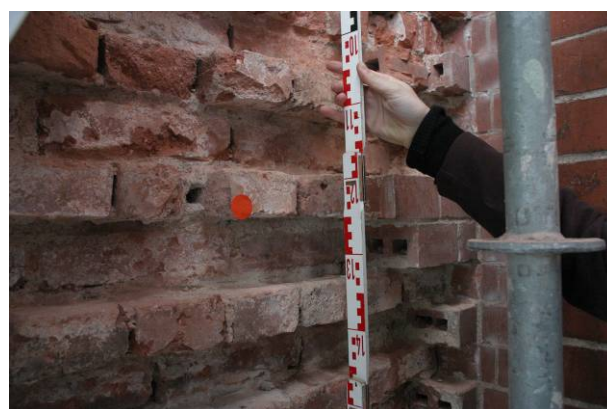
Abb. 3 Pfeiler 18, ca. 16-17 m über GOK, Seitenbereich, Probenahmepunkt Gö-Jk\_P18\_NE
