Abschlussbericht zum DBU - Projekt:

Modellhafte Beseitigung von Umweltschäden und denkmalgerechte, nachhaltige Sanierung einer Carl Eduard Jehmlich - Orgel von 1878 im Raumkontext

Projekt AZ 30200-45

Röm-Kath. Pfarrei „Mariä Himmelfahrt“, Ostritz

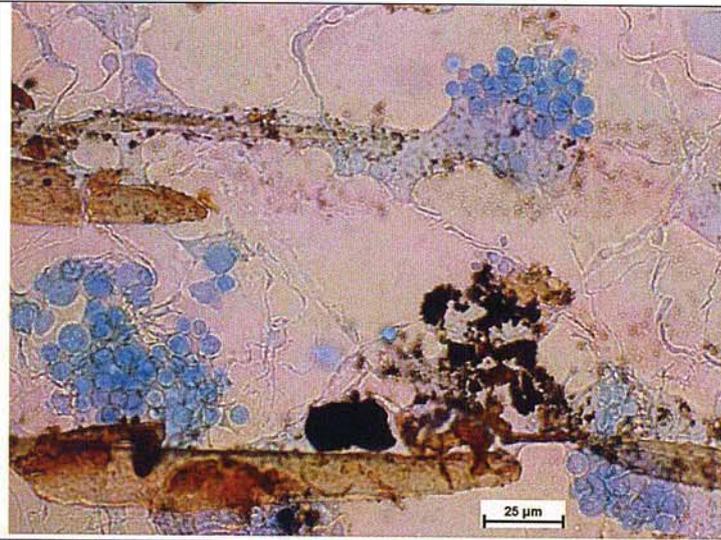
Foto 2: Klebeband mit Verunreinigungen und Konidien von *Aspergillus glaucus*; M 600:1

Bei den mikroskopischen Untersuchungen wurde festgestellt, dass sich auf den beiden Klebebandpräparaten Verunreinigungen (Schmutz), Myzelien und Konidien von Schimmelpilzen der *Aspergillus-glaucus*-Gruppe befinden /Foto 2, 3/. Bei den Auskeimversuchen ist insbesondere *Penicillium chrysogenum* ausgekeimt /Foto 4/.

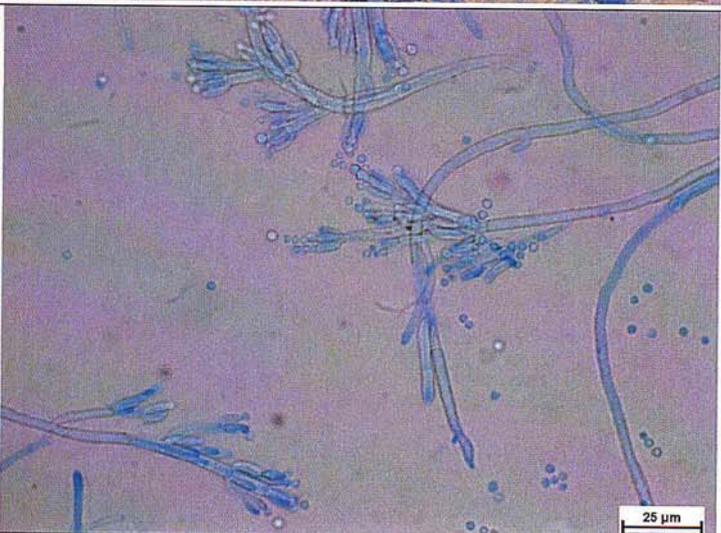
Bei den Auskeimversuchen ist zusätzlich *Penicillium chrysogenum* ausgekeimt /Foto 4/; Merkmale: typische Myzelstrukturen von *Penicillium*; Konidien rundlich bis leicht oval, Abm.: 2,5 ... 3,5 x 3,5 ... 3,8 µm.

Foto 4: Auskeimung; Hyphen, Konidien und Konidiophoren von *Penicillium chrysogenum*; M 600:1

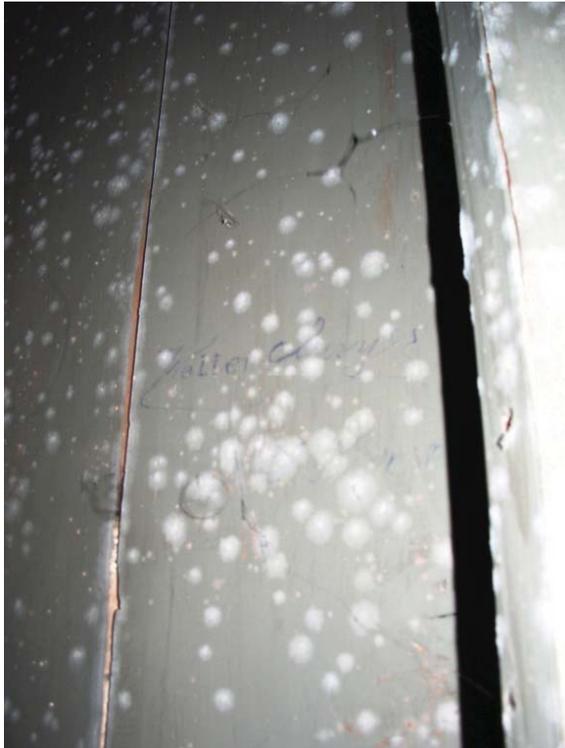
Abbildungen 01 u.02:

Schimmelbefund an der Rückwand am 08.03.2012. An einer Probefläche wurde eine Schimmelentfernung mit einer BioWash – Lösung (Präparat siehe Erläuterung im Textteil) durchgeführt, um einerseits die Wirksamkeit, zum anderen aber auch etwaige Reaktionen mit den Oberflächen zu testen. Abb. 02 zeigt den Zustand im September 2012, also nach Ablauf einer Halbjahresfrist. Es war zu keiner erneuten Schimmelbildung gekommen, die Farbfassung wurde ohne Schäden vorgefunden. Daraufhin wurde entschieden, den Naßreinigungsprozess (Vakuumwaschverfahren Stufe 1) für diesen Fall generell mit einer schwachen BioWash – Lösung durchzuführen. Neben der erwarteten Langzeitwirkung war es auch wichtig, die kritische Phase der Abtrocknung durch ein entsprechend bekämpfend wirksames Potential zu sichern.

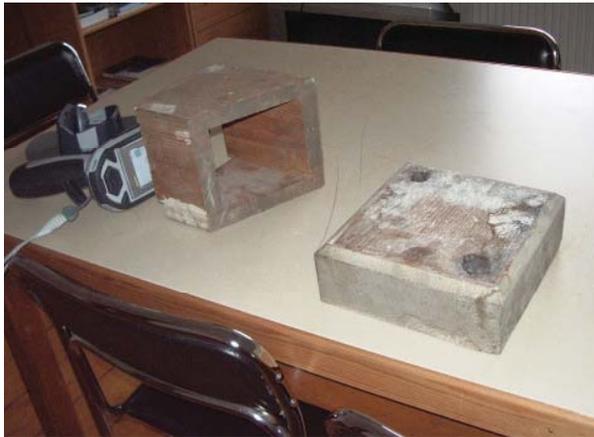
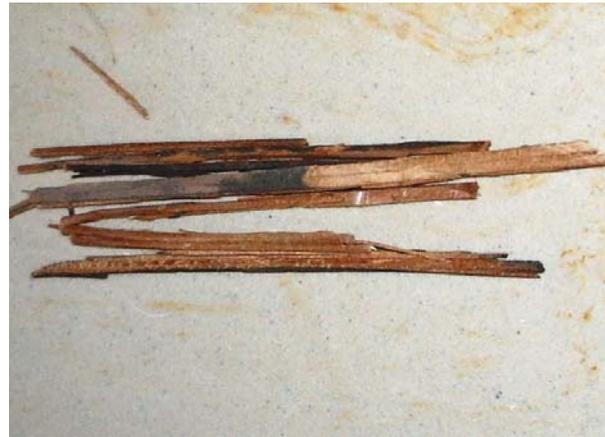
Abbildungen 03 u. 04:

Wegen der vermuteten Hylotoxbehandlung der Orgel und der damit verbundenen Belastung mit dem Wirkstoff DDT wurden Kleinteile aus der Orgel und eine Spanprobe von der Rückwand einer Röntgenfluoreszenzanalyse (RFA) unterzogen. Das portable Gerät liefert Chlorwerte, die Rückschlüsse auf die reale Belastung mit chlororganischen Verbindungen ermöglichen. Vorliegend hatten punktuelle undeutlich kristalline Strukturen Anlaß zu der Vermutung einer Belastung geliefert.

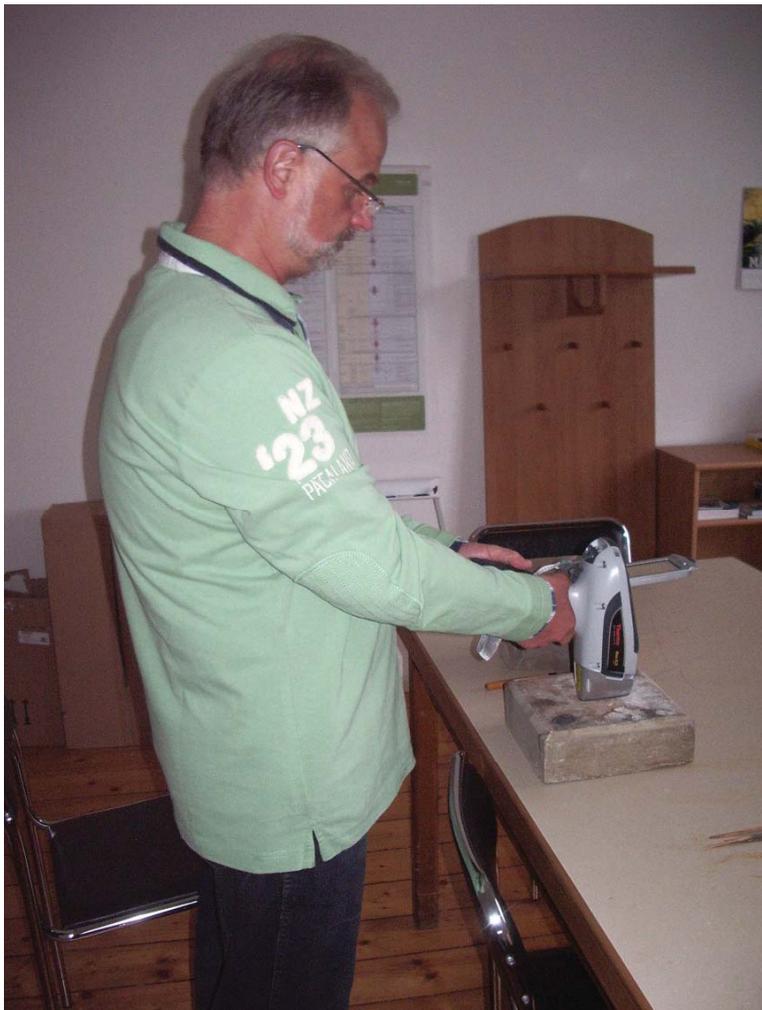
Abbildung 05:

RFA – Untersuchung, hier eines Sockelteiles aus Eiche. Die Chlorwerte an allen Proben (siehe Tabelle) wurden in einer Größenordnung gemessenen, die eine umfassende Hylotoxbehandlung ausschloß. Punktuelle Behandlungen, z. B. an einzelnen Pfeifen, sind wahrscheinlich älter und damit mit anderen Holzschutzmitteln ausgeführt worden (dunkle Verfärbungen).

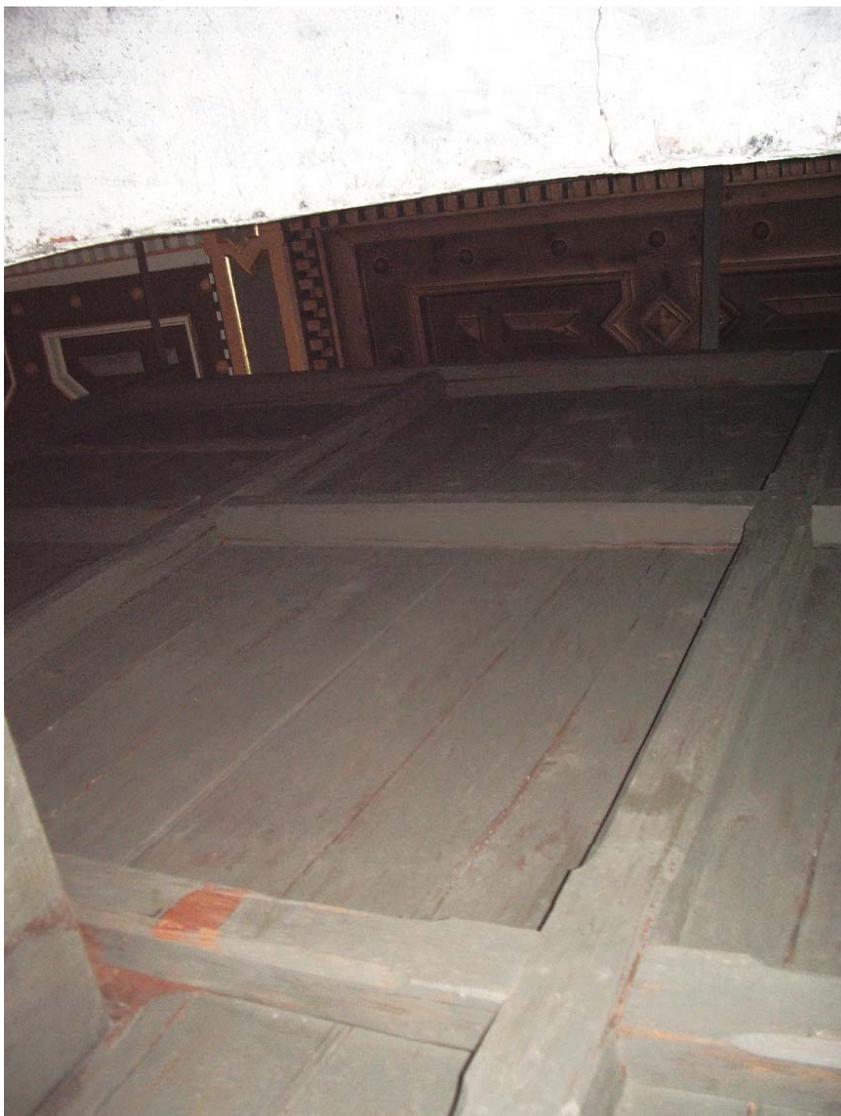
Abbildung 17:

Zustand der Rückwand nach Abschluß der Arbeiten, vergl. auch Abbildungen 01 u. 02 (Vorzustand mit großflächigem Schimmelbefall).

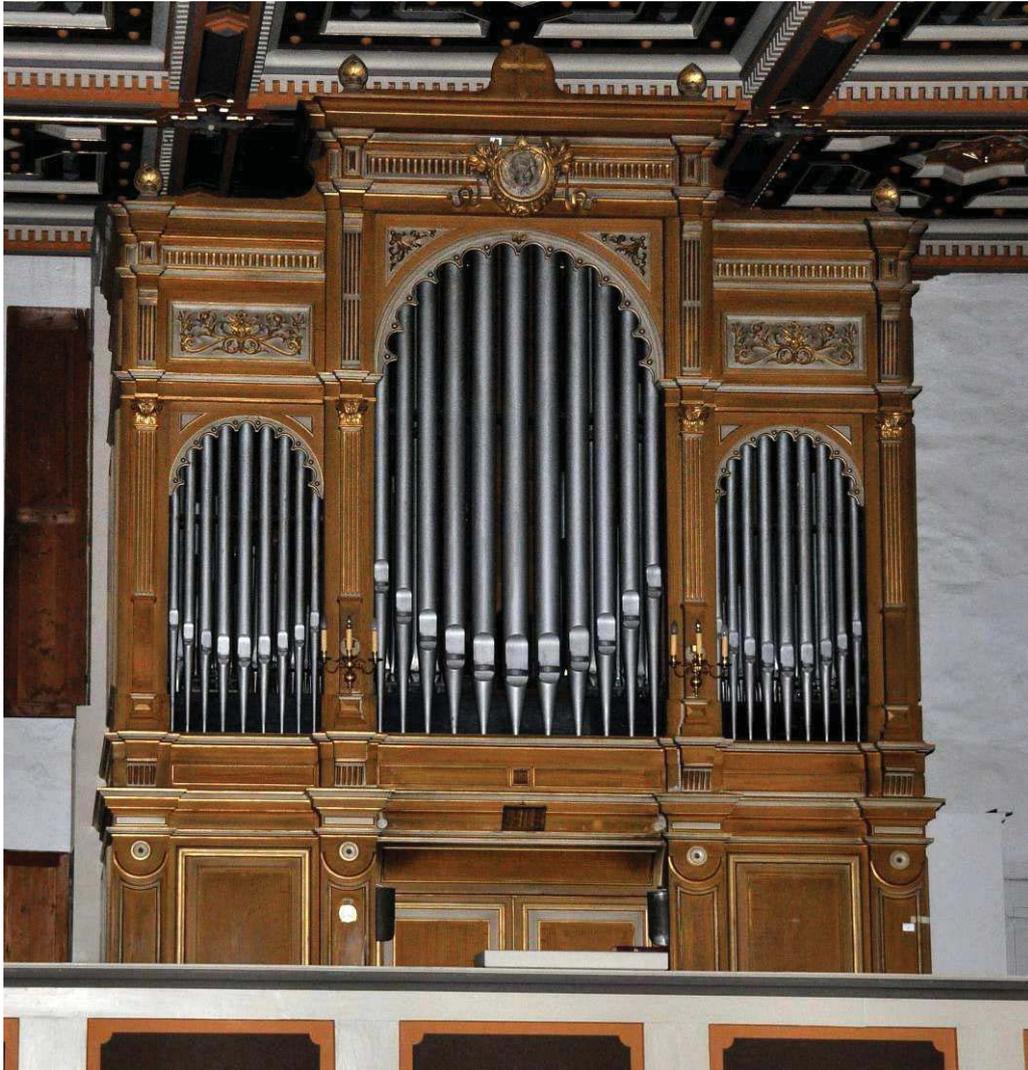
Vorzustand mit sekundärem Oberflächenüberzug (Holzimitation in Kammzugtechnik) ausgeführt in den 1920er Jahren

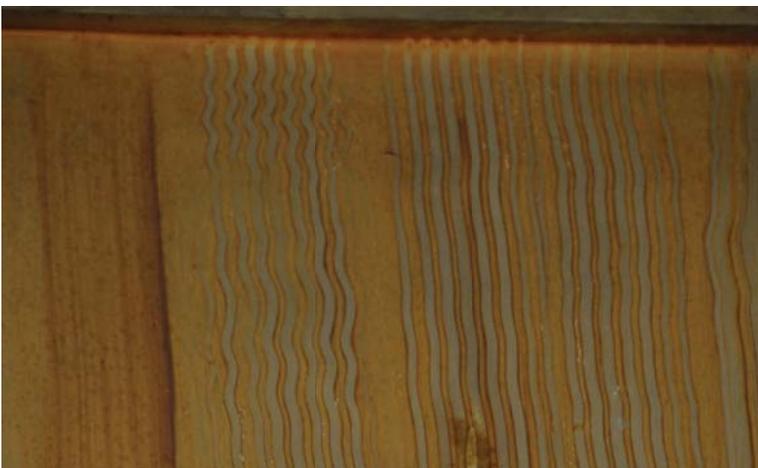
Detail zum Oberflächenüberzug; rechte Seitenfläche

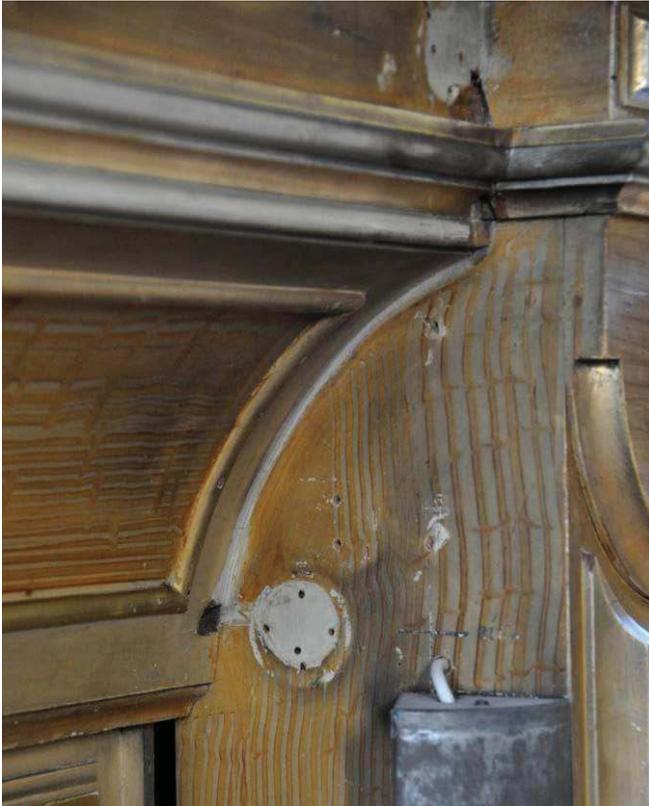
Alte Elektroinstallationen erfolgten vor der Neufassung des Objektes .

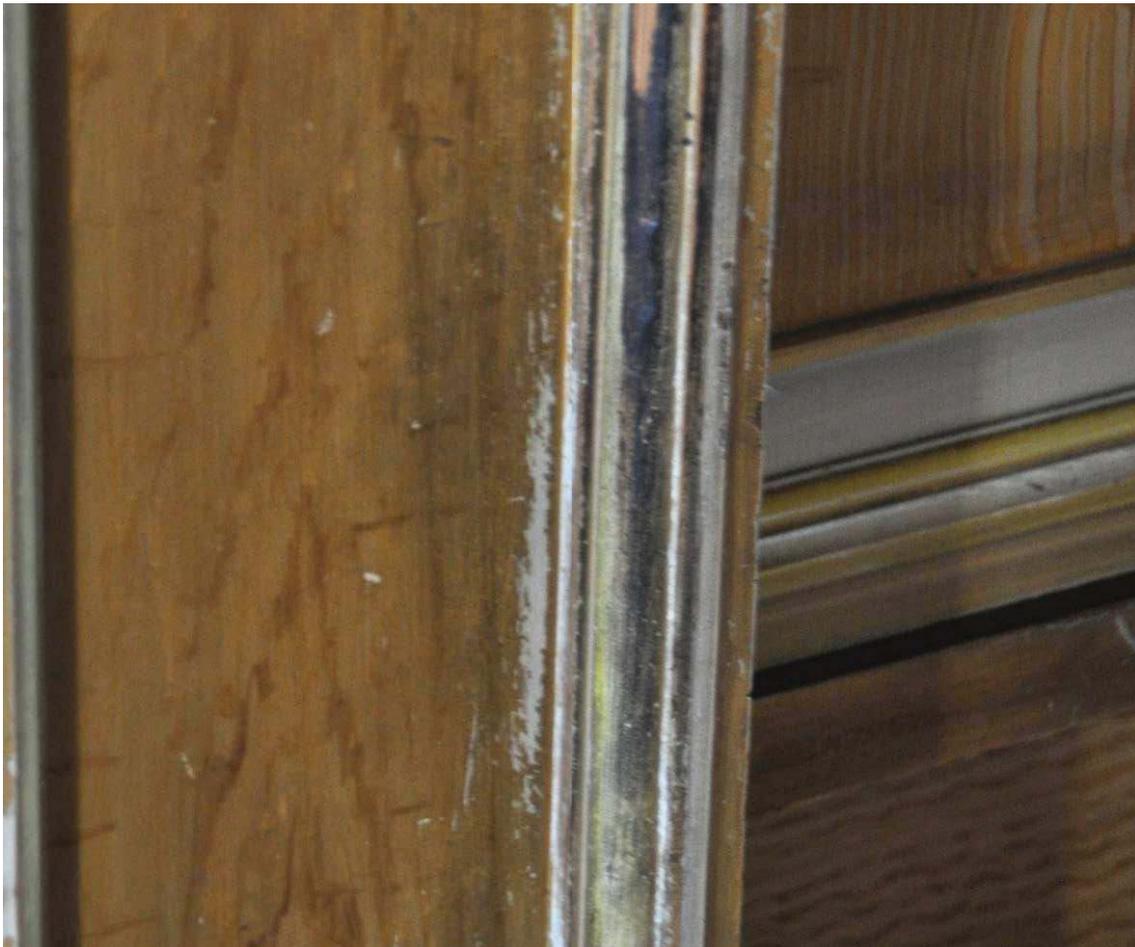
Starke Gebrauchsspuren, Totalabrieb an einigen Profileisten

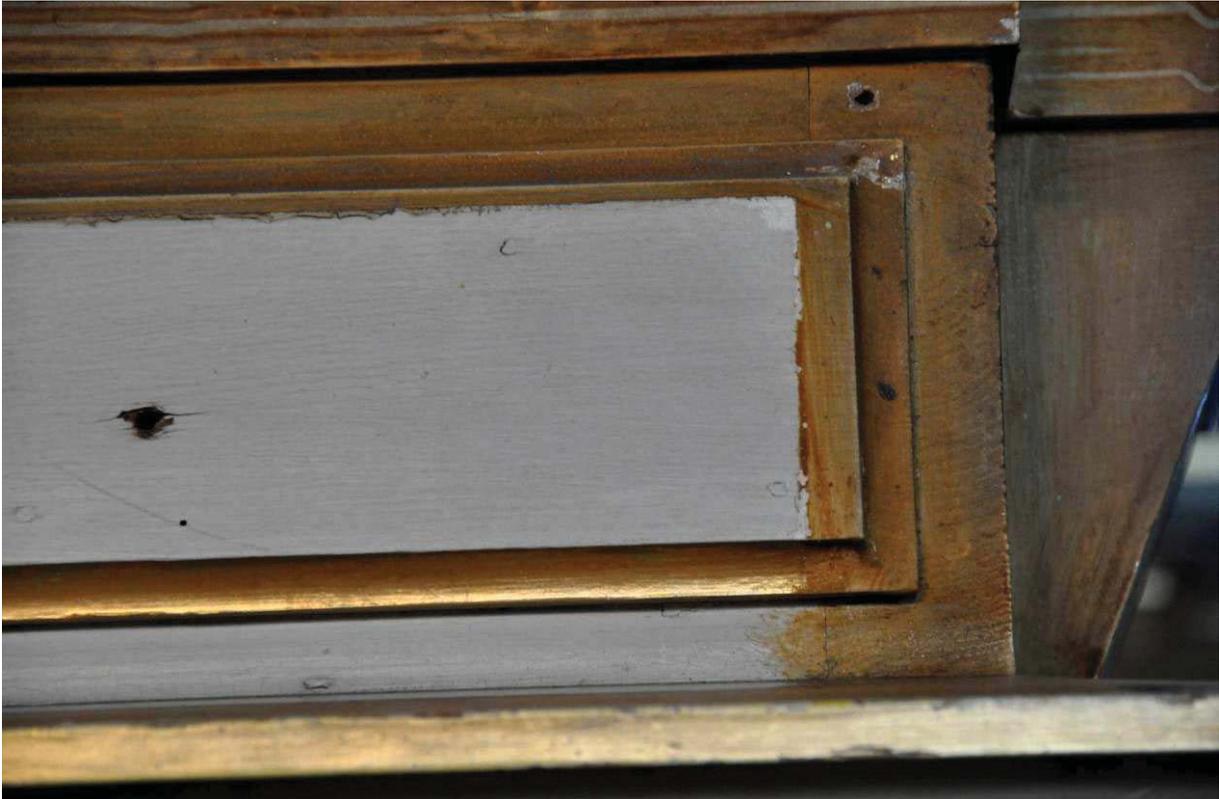
Bei der Neufassung des Orgelprospektes wurden abgedeckte Bereiche belassen.

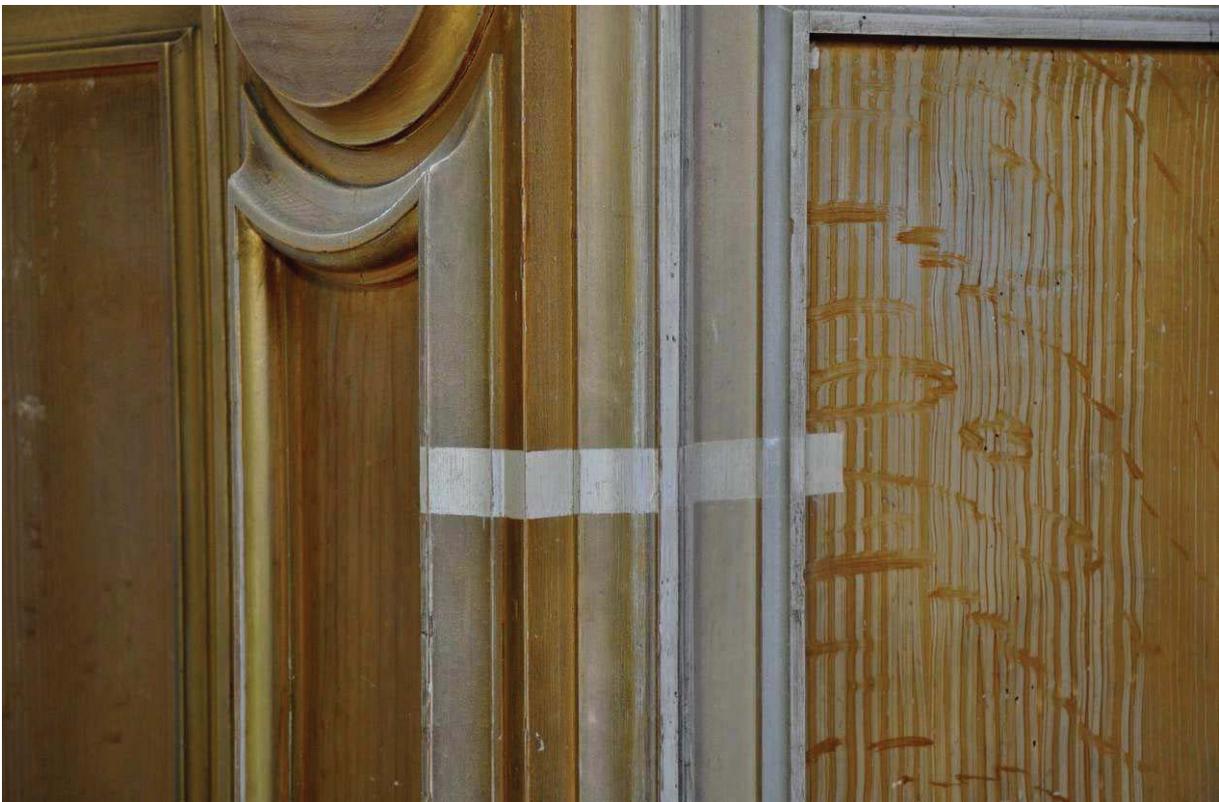
Im Dezember 2011 durchgeführte Befunduntersuchungen belegen die Originalfassung

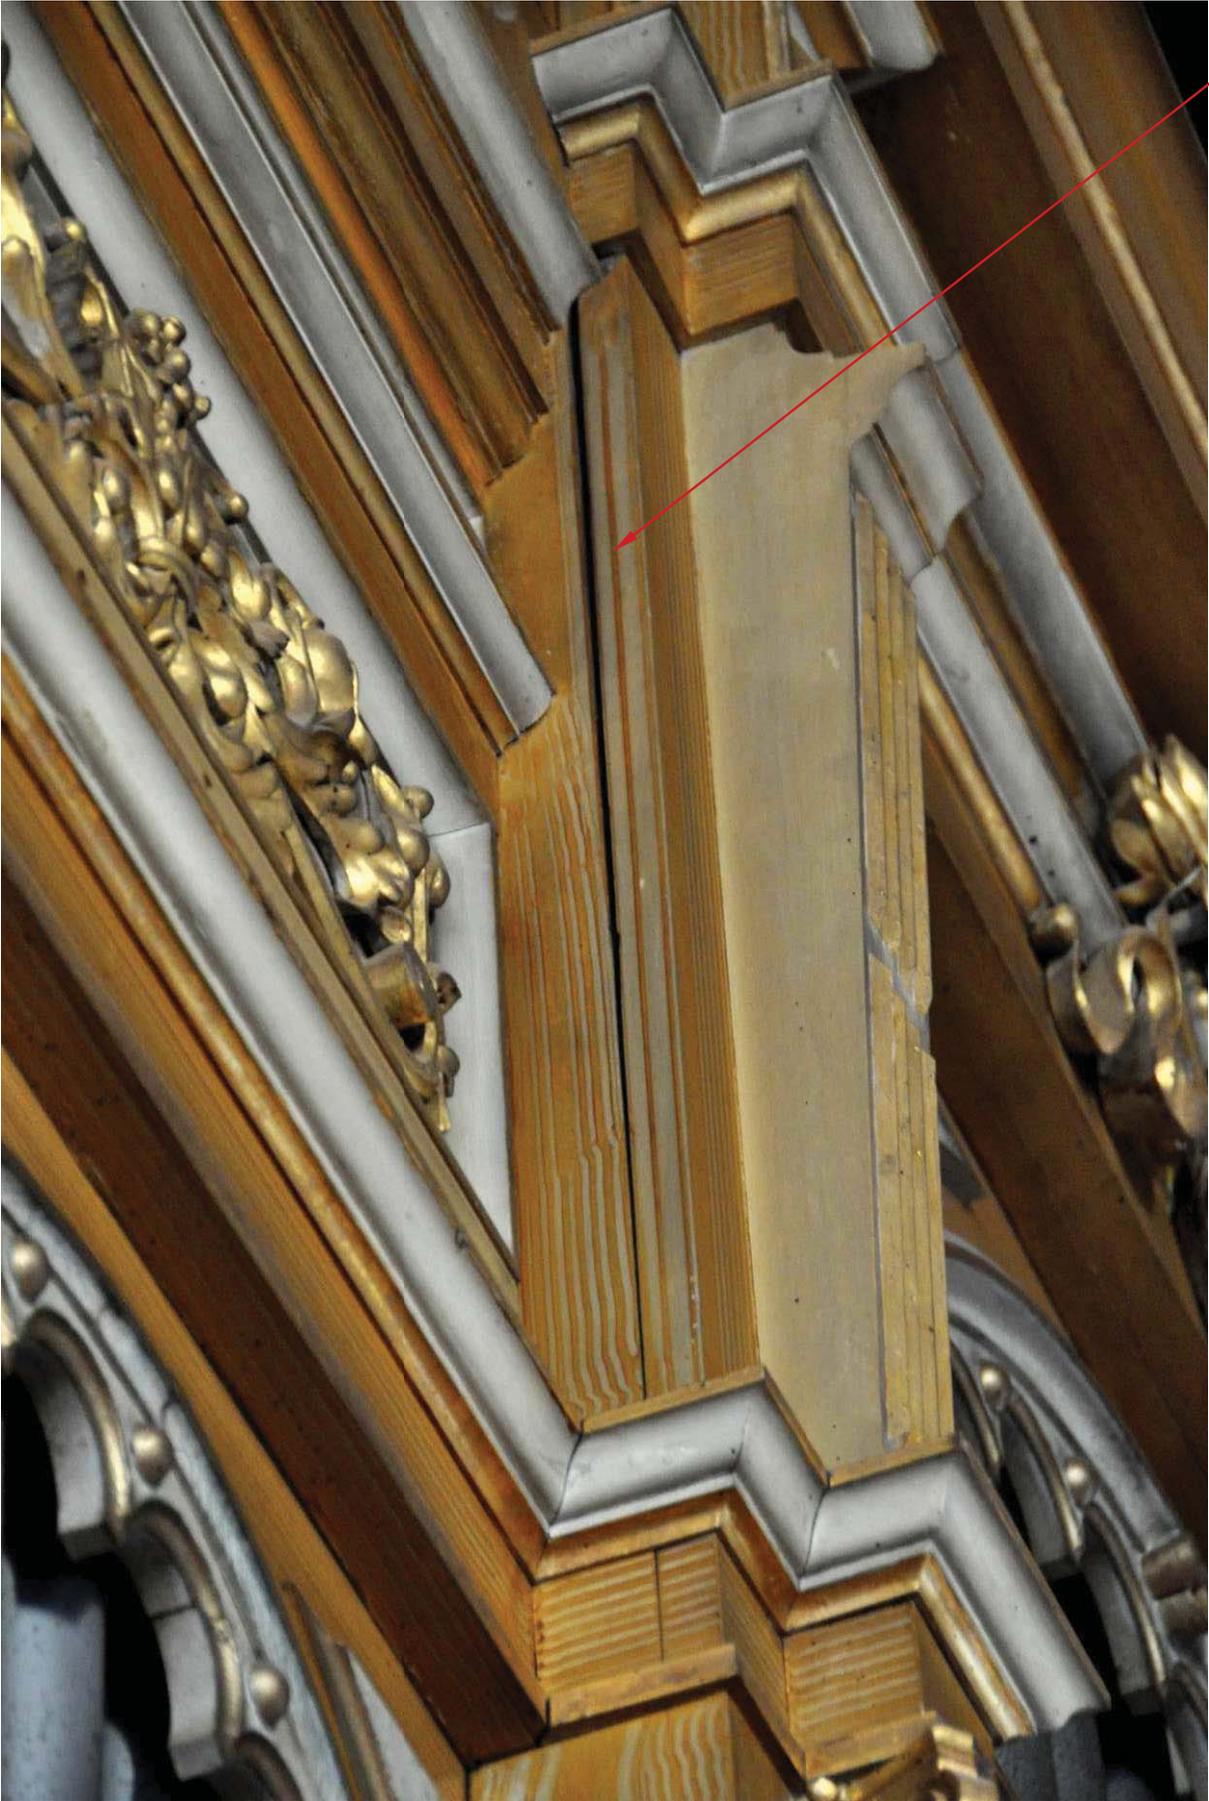
Durch Spannung gelöste Holzverbindung an der Konstruktion des Orgelprospektes

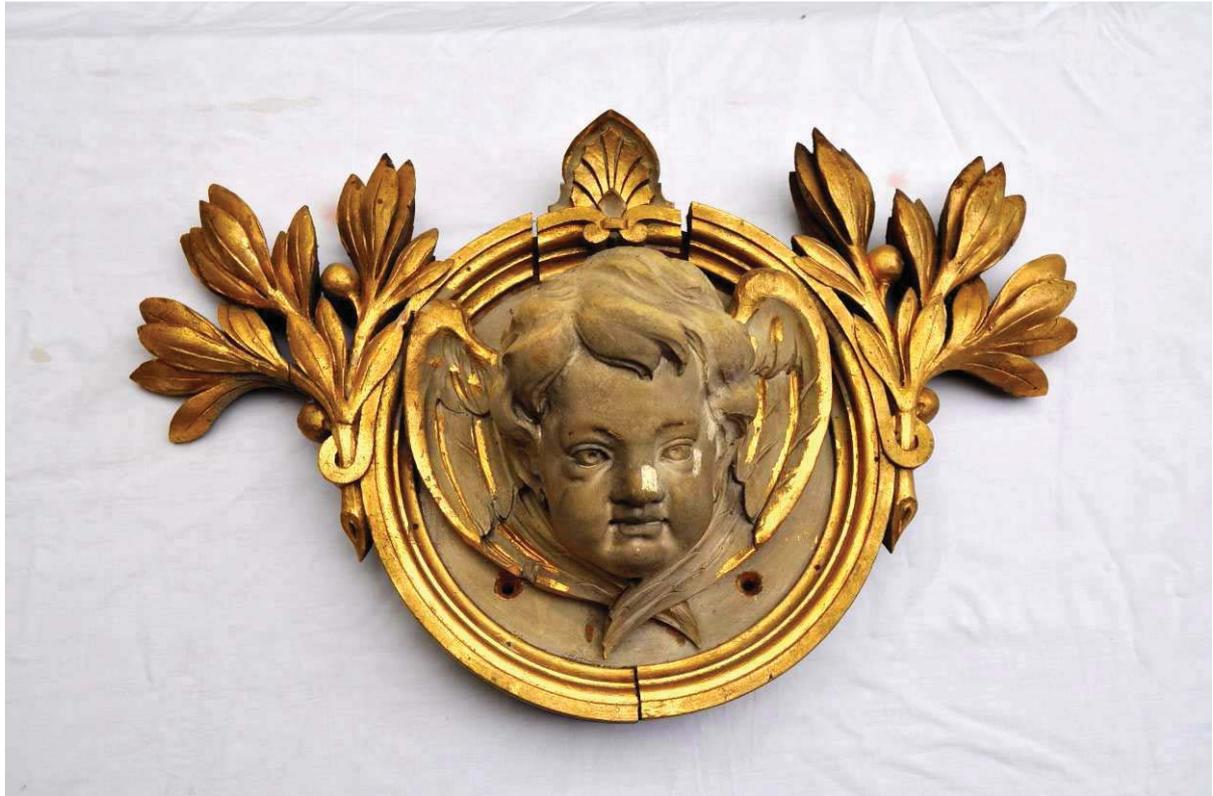
Die Profilleisten haben sich von der Grundplatte gelöst und stark verworfen

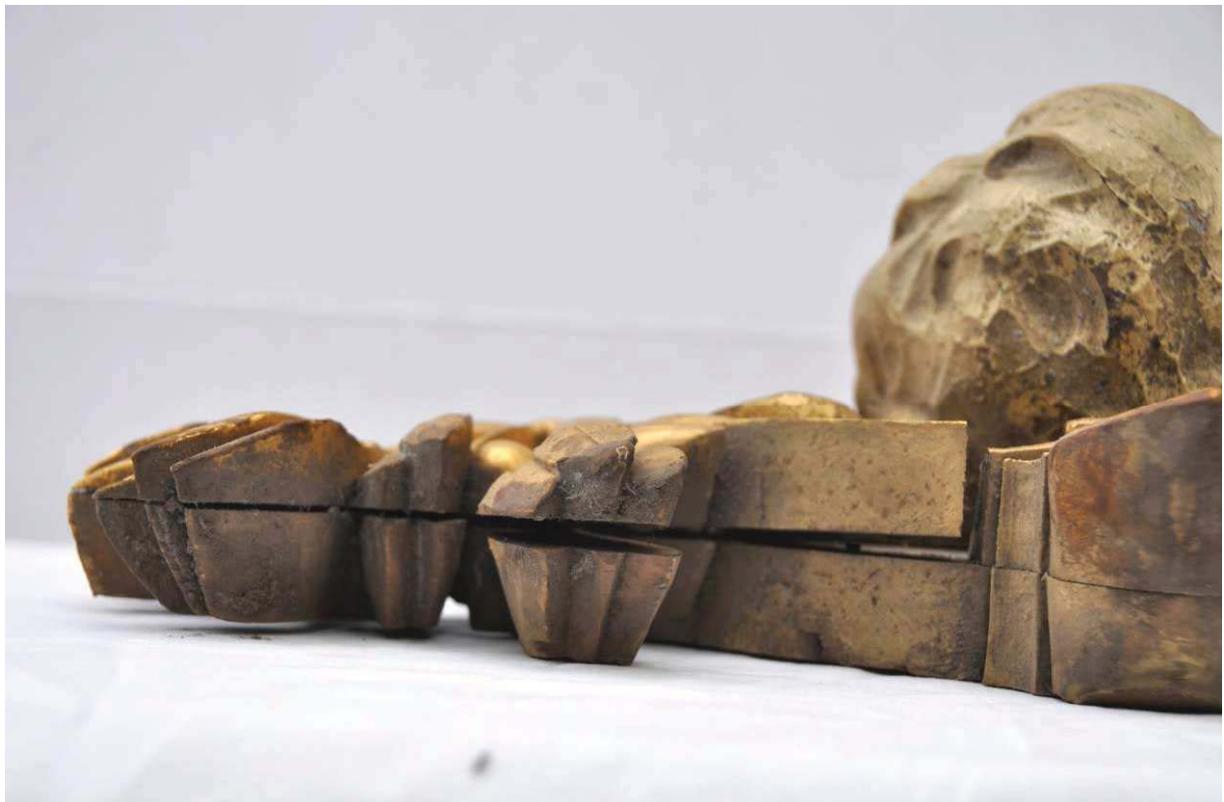
Auch die Schnitzapplikationen haben sich v durch Spannung von der Grundplatte gelöst

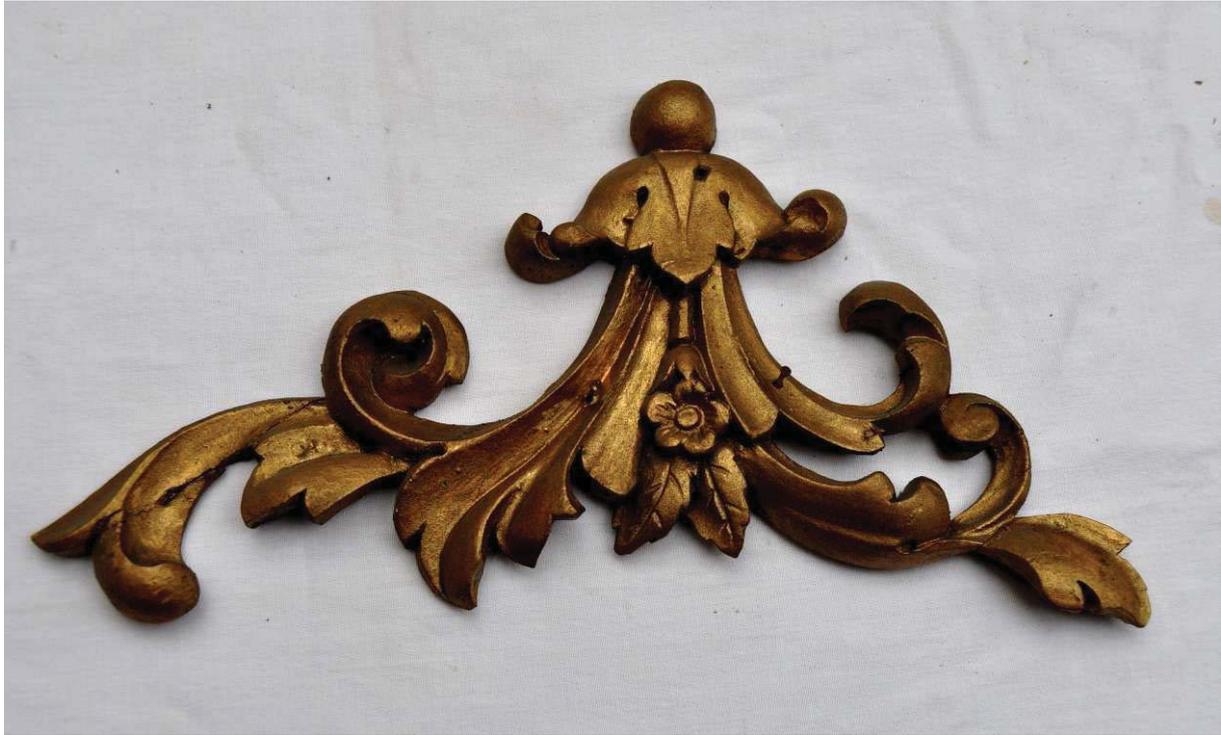
Die Schnitzapplikationen waren zum Teil stark verschmutzt, die Bronzierung verbräunt

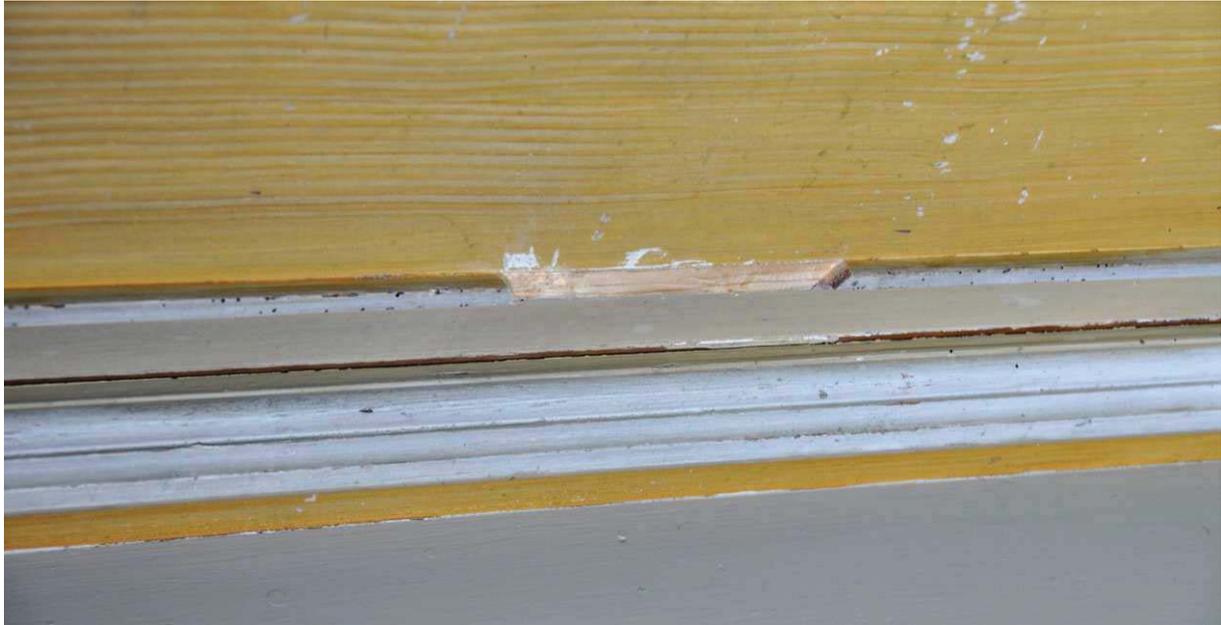
Durch Anobien stark geschädigte Profilleistenbereiche mussten erneuert werden

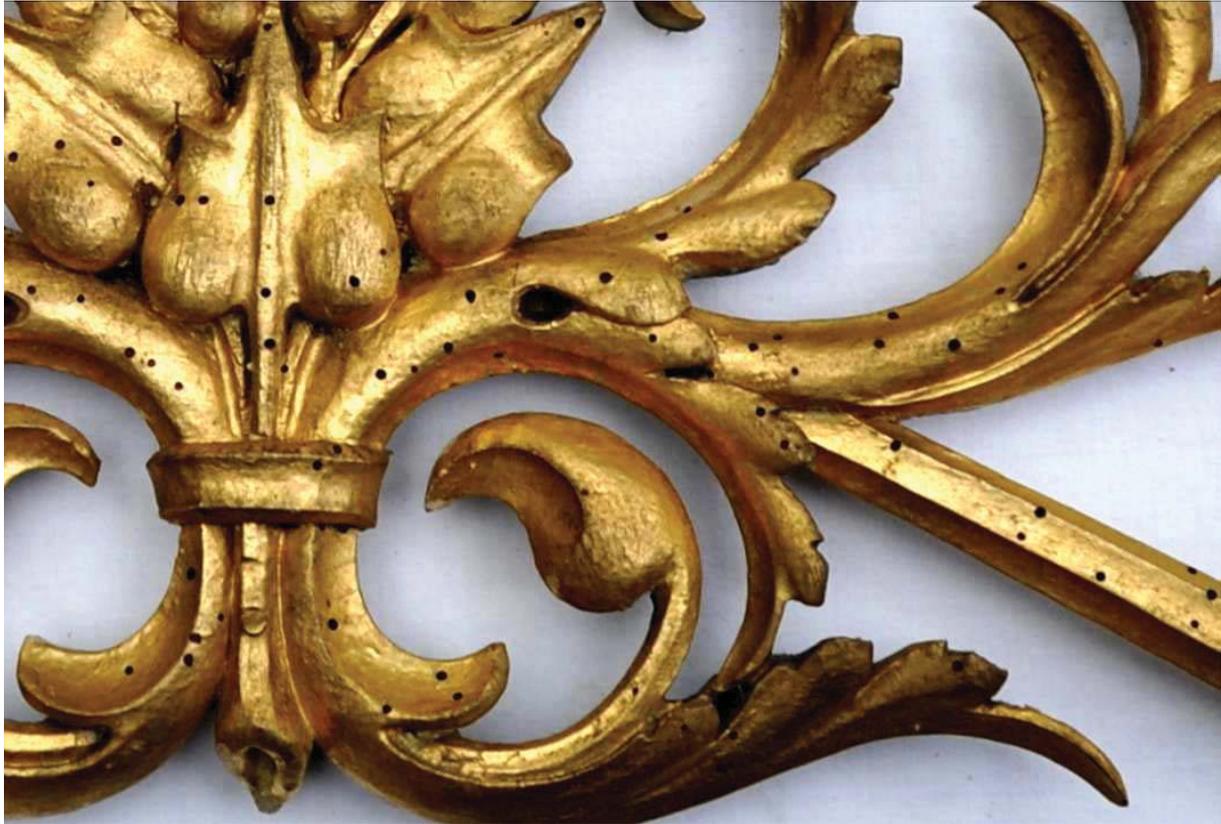
Durch Anobien stark geschädigte Bereiche der Schnitzapplikationen wurden gefestigt

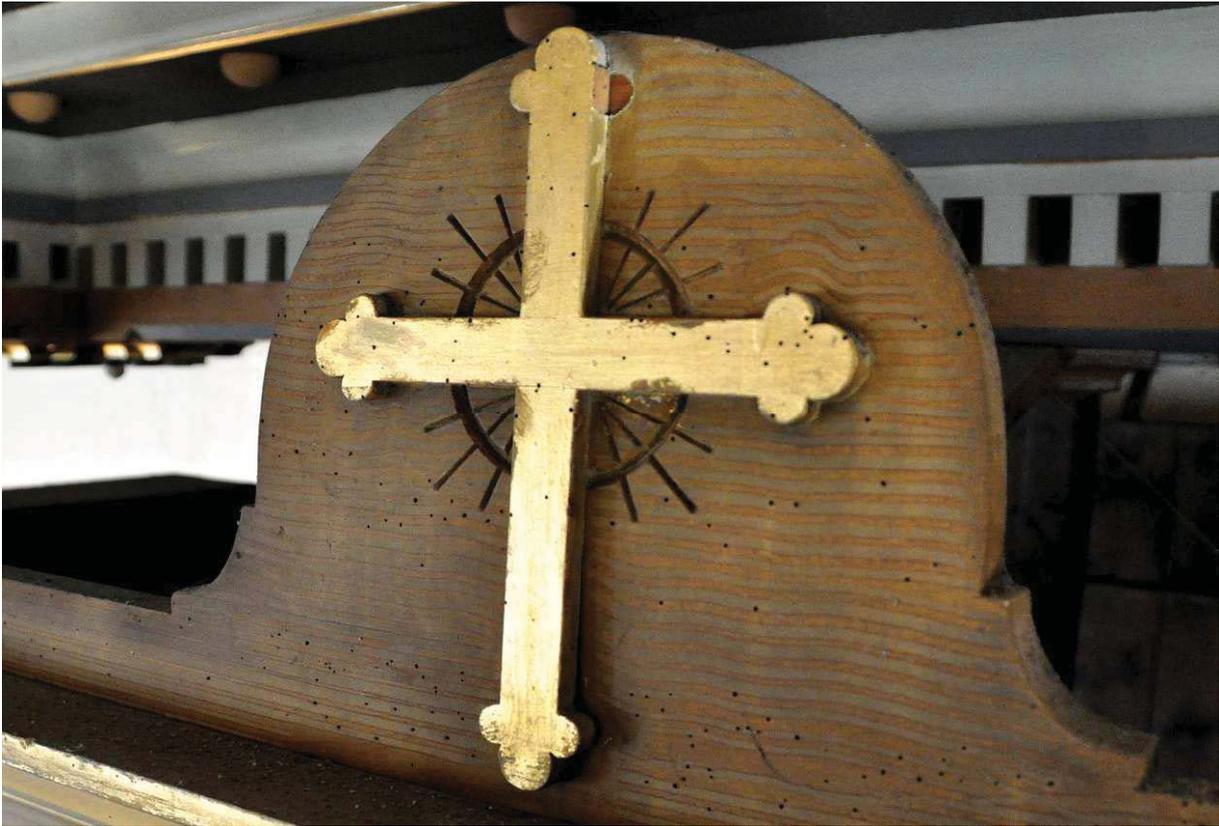
Der Aufsatz wurde abgenommen, Nachgeleimt und die Fehlstelle ergänzt

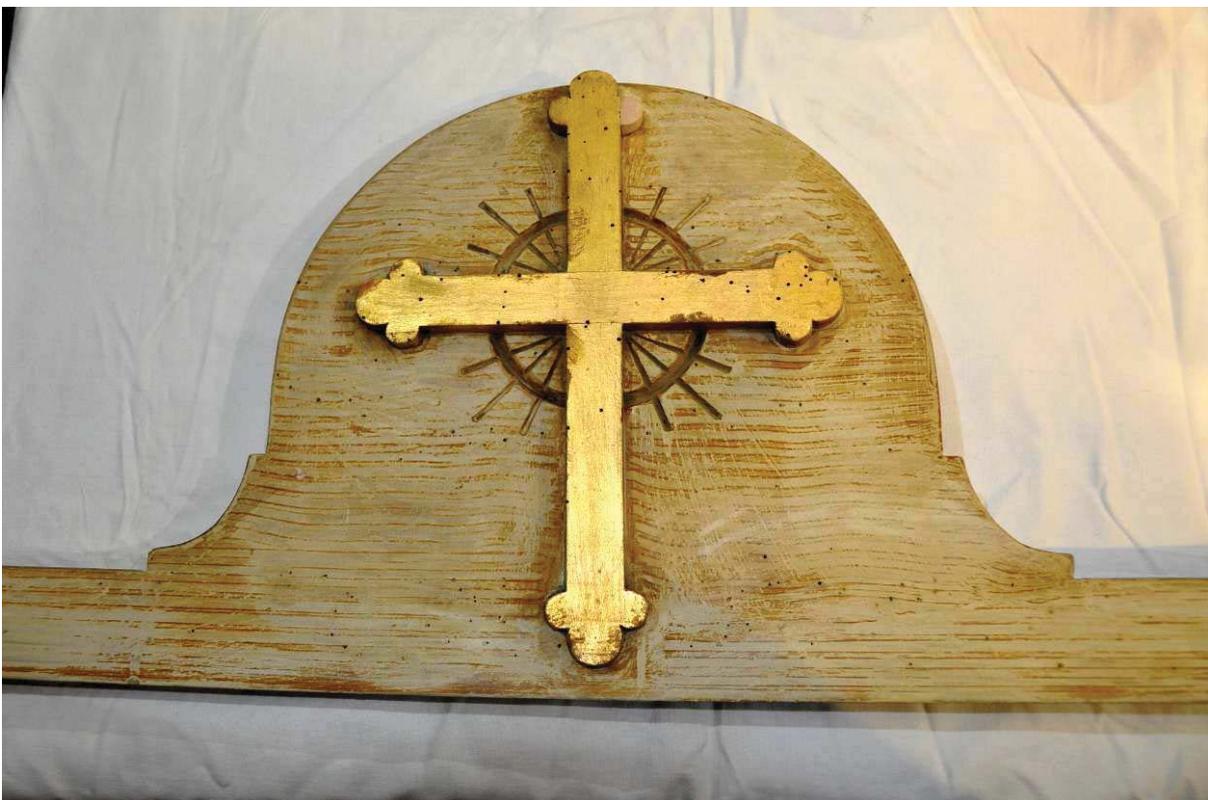
Nach der Teilabnahme des Oberflächenüberzuges wurden die Anobienschäden reduziert

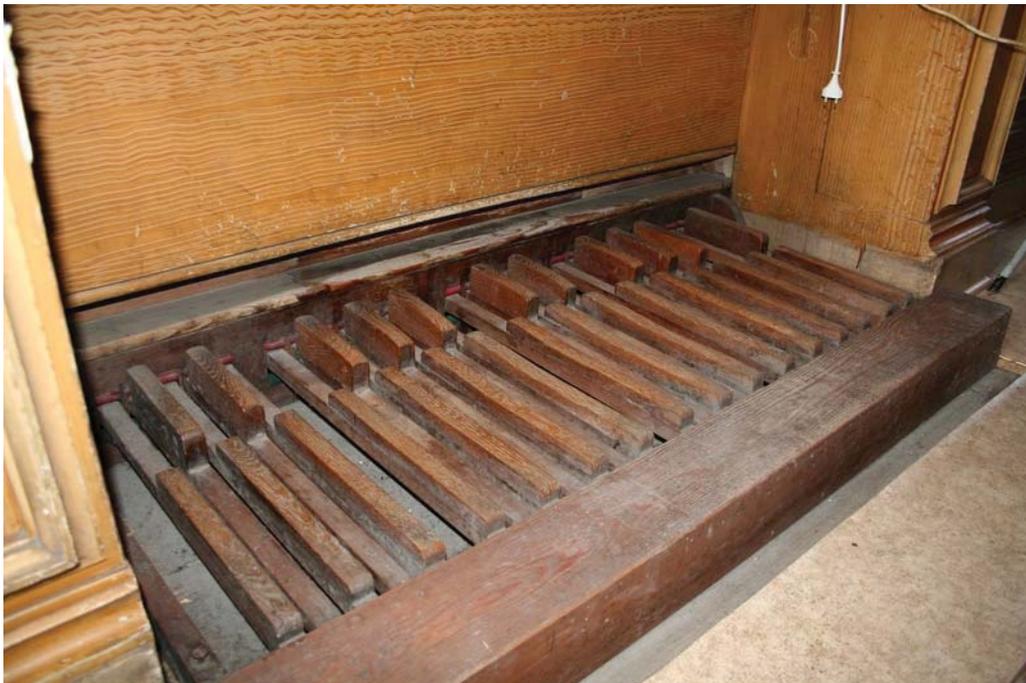
Pedalklaviatur stellen das Fehlen der für C.E.Jehmlich typischen Schweifung der Obertasten und das Vorhandensein von stählernen Blattfedern am hinteren Ende der Tasten dar. Diese sind bei Orgel C.E. Jehmlich Orgeln unüblich. (Abb. 1, Abb. 2)

Abb. 1 Pedalklaviatur vor der Restaurierung

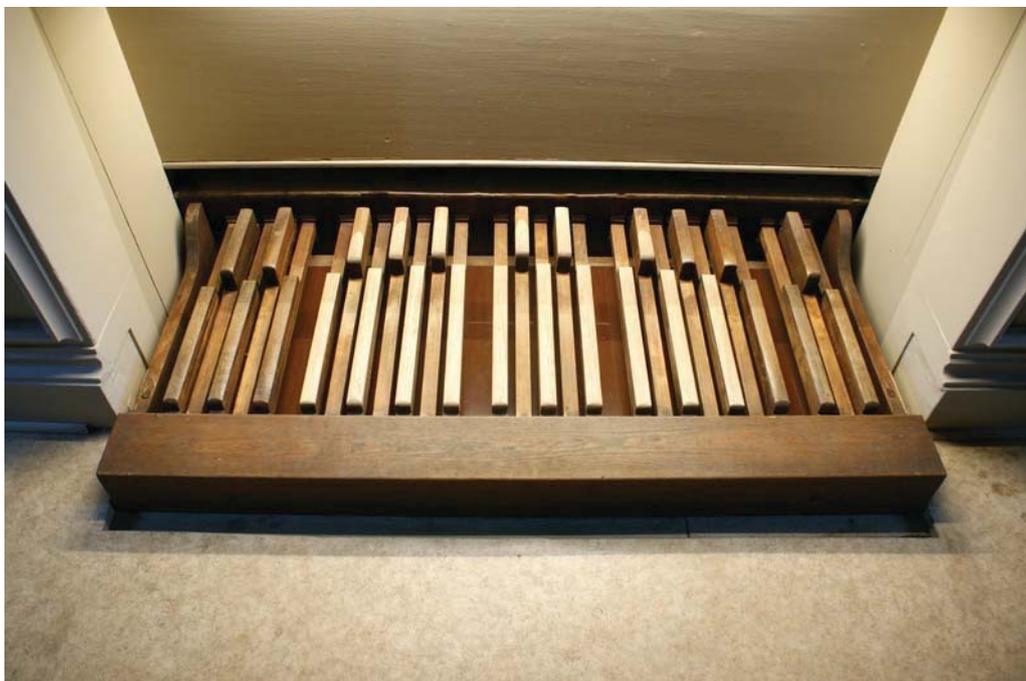
Abb. 2 Pedalklaviatur nach der Restaurierung

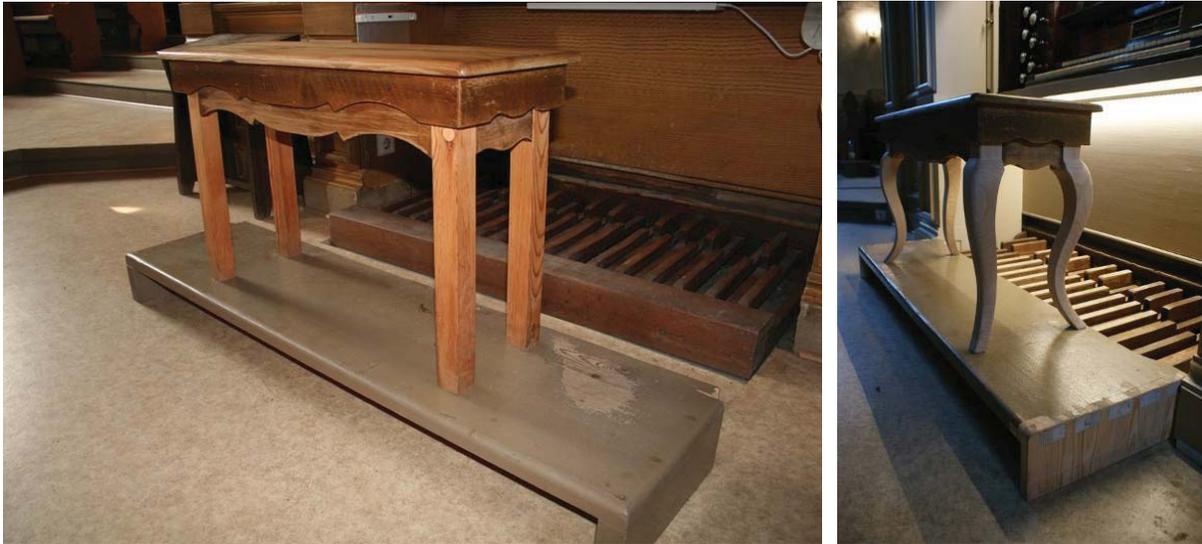
Die Orgelbank (Abb. 3) war modifiziert und nur noch zu Teilen dem Originalbestand entstammend. Die Bankbeine sowie das unterer waagrechte Tragebrett waren neueren Herstellungsdatums. Sitzfläche und Rahmen der Sitzfläche, einschließlich des sich dort befindlichen Ablagefaches, waren dem Originalbestand zu zuordnen. Das waagrechte Tragebrett war länger gestaltet als dies der Zwischenraum im Spieltischausschnitt zuließ. Um die Orgelbank weiter nach vorne schieben zu können, waren an den Ecken nachträglich Ausfaltungen vorgenommen worden. (Abb. 3)

Abb. 3 Orgelbank im vorgefundenen Zustand mit nicht originalen Beinen, (rechts) Orgelbank mit rekonstruierten Beinen nach der Restaurierung

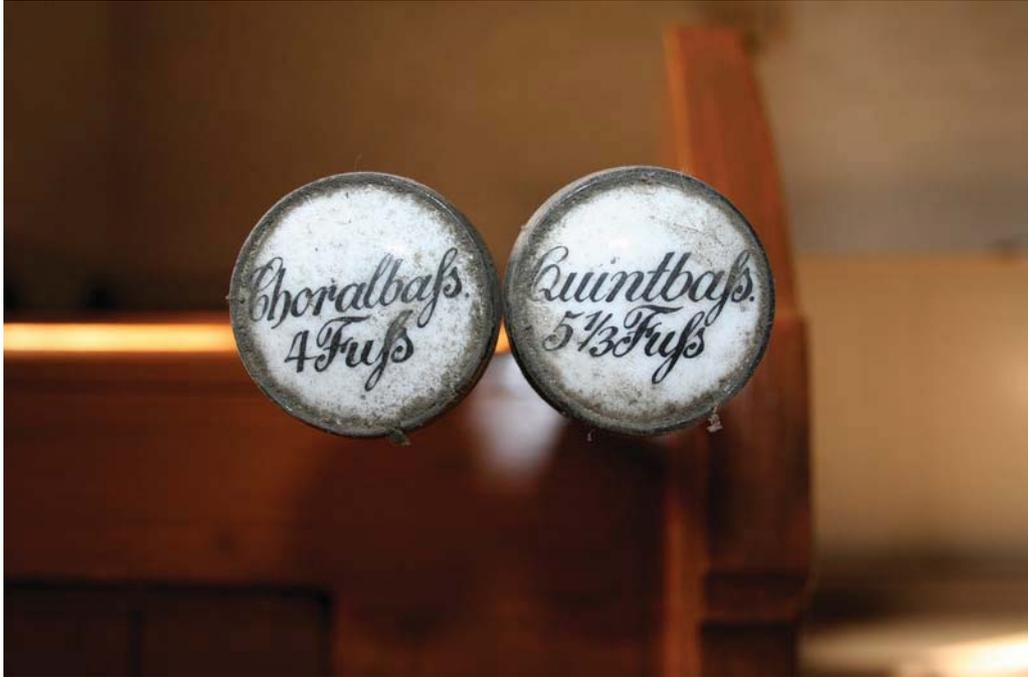
Abb. 5 Aufgefundene Registerzüge der Pedalerweiterung

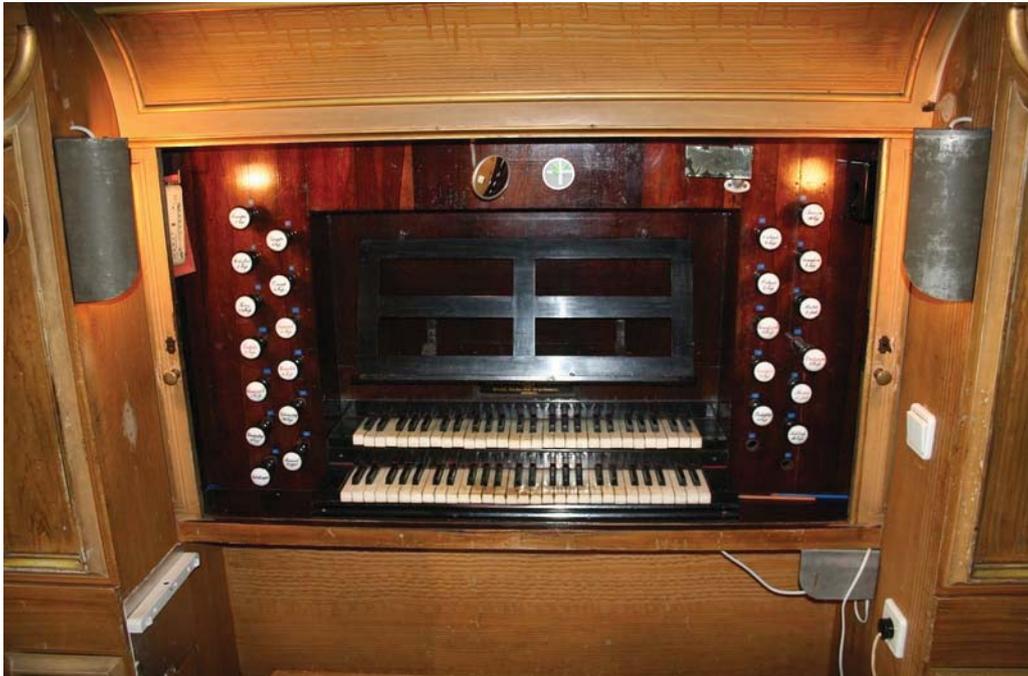
Abb. 6 Spieltisch vor der Restaurierung

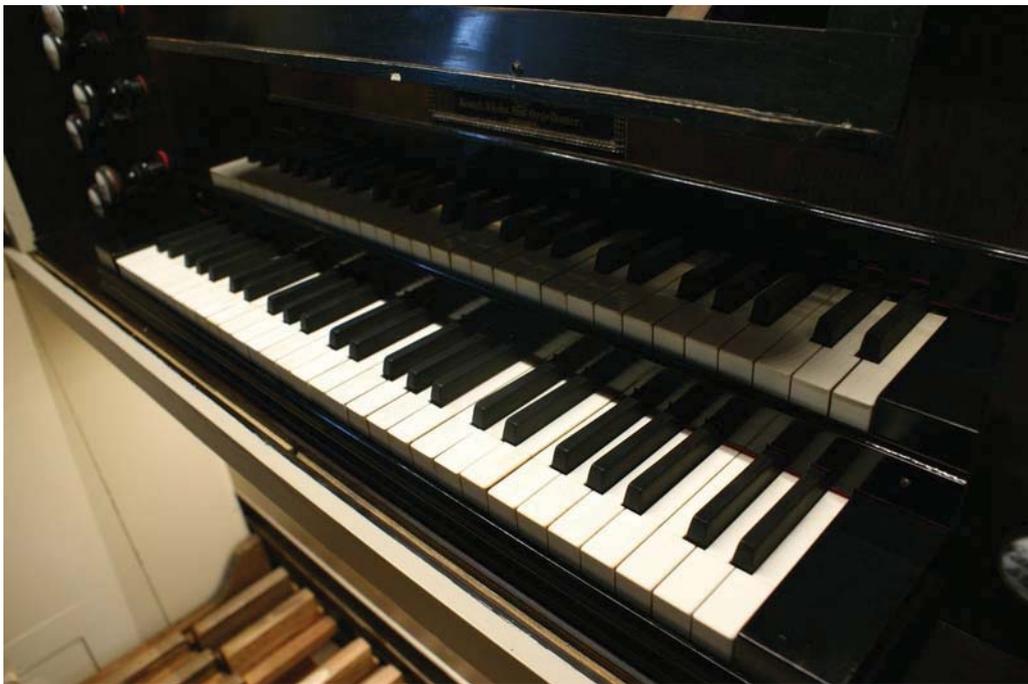
Abb. 8 Restaurierte Manualklaviatur mit partiell erneuerten Tastenbelägen
