Abschlussbericht zum DBU - Projekt:

Modellhafte Beseitigung von Umweltschäden und denkmalgerechte, nachhaltige Sanierung einer Carl Eduard Jehmlich - Orgel von 1878 im Raumkontext

Projekt AZ 30200-45

Röm-Kath. Pfarrei „Mariä Himmelfahrt“, Ostritz

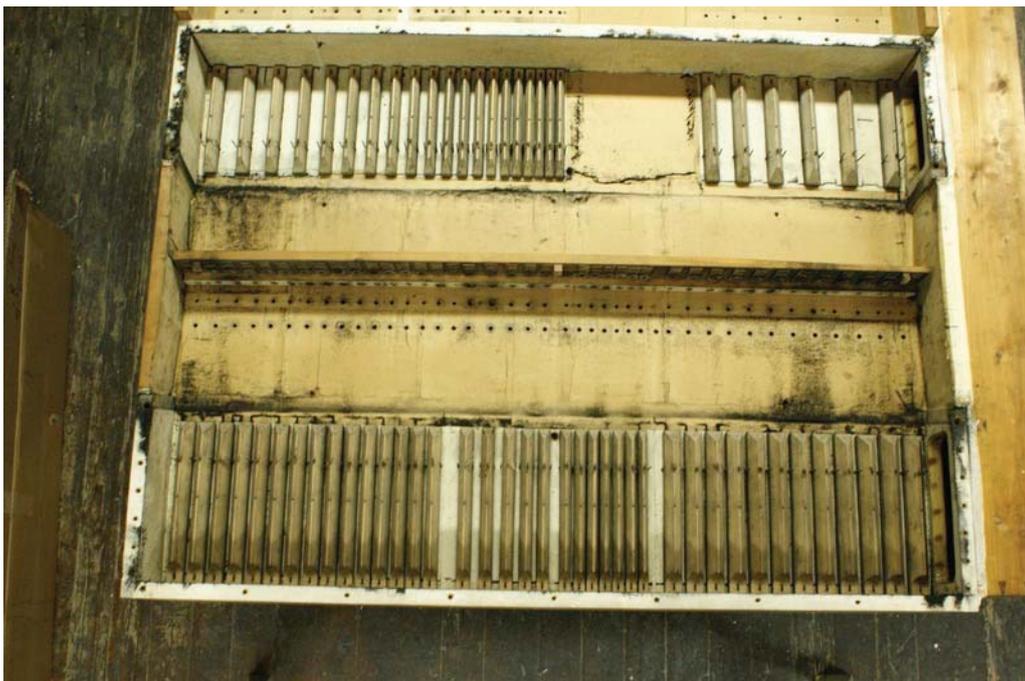
Die Unterseiten der Windladen wurden mit Packpapier überpapiert vorgefunden. Die Papierung wies etliche Risse auf. (Abb. 10) Alle Kanzellen der Manualladen waren zweifach angebohrt und mit „Fröschen“ versehen. (Abb. 11) Diese dienen dazu mit Hilfe von Membranen die Auslässe derjenigen Tonkzellen zu schließen, die jeweils angespielt werden. Die „Verführungen“ von Bohrung zu Bohrung erfolgte in einem Brett. Dieses reichte im I. Manual jeweils über die ganze Ladenlänge und im II. Manual jeweils über diejenigen Bereiche die Tonkzellen aufwies. Die Papierung mit Packpapier sowie die „Froschleisten“ stammen aus dem Jahr 1955. Schon damals waren die Windladen offensichtlich undicht und wiesen massive Schleichwinde und Durchstecher auf.

Abb. 11 Geöffnete Windlade mit abgenommener Abdeckleiste

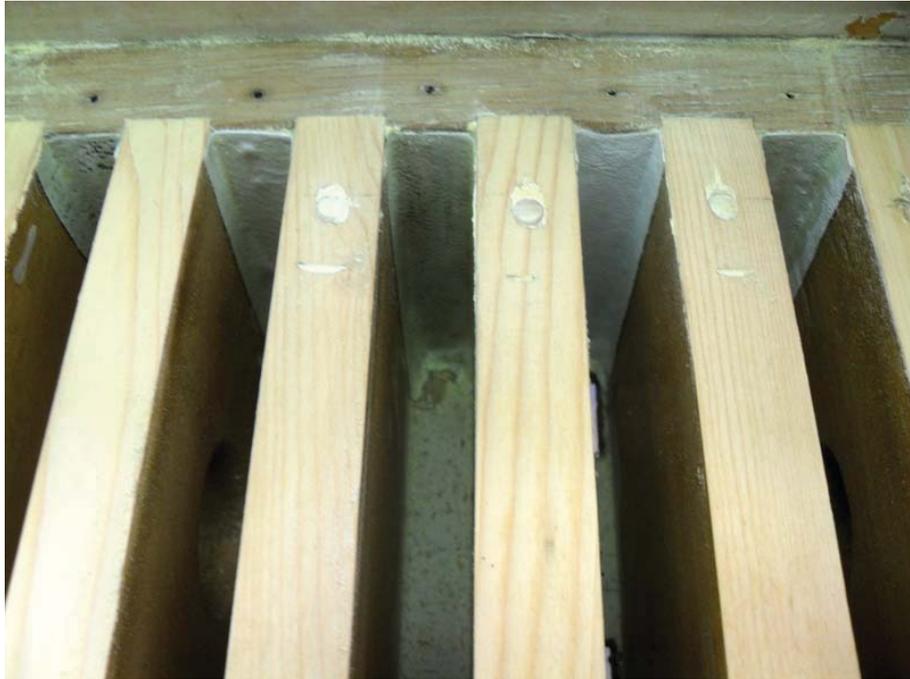
Abb. 17 Fixierung lockerer Schied- Schenkelverbindungen durch eingebohrte Dübel sowie Ausliederung der Kanzellenfugen

Nach dem Öffnen der aufgeschraubten Windkästen wurden die Ventile ausgebaut. In den Fundament- und Kanzellenspundbereichen wurden Risse ausgespänt. (Abb. 20) Die Bohrungen wurden mit Langholzdübeln zugestöpselt. Lockere Schiede wurden durch schräg eingebohrte Dübelstäbe mit den Windladenschenkeln verbunden. Die zugänglichen Übergangsbereiche zwischen Schied und Schenkel wurden zur Sicherheit gegen Schleichwinde abgeledert. Die sich ablösenden Teile der Fundamentböden wurden, soweit dies von außen möglich war, angeleimt. Die Schraubungen in dem Teilbereich in dem der Fundamentboden auf der C-Seite der Manualwerke angeschraubt war, wurden aus Sicherheitsgründen beibehalten. Nachdem diese Arbeiten ausgeführt waren, wurden die Windladen mit Warmleim ausgegossen. (Abb. 21)

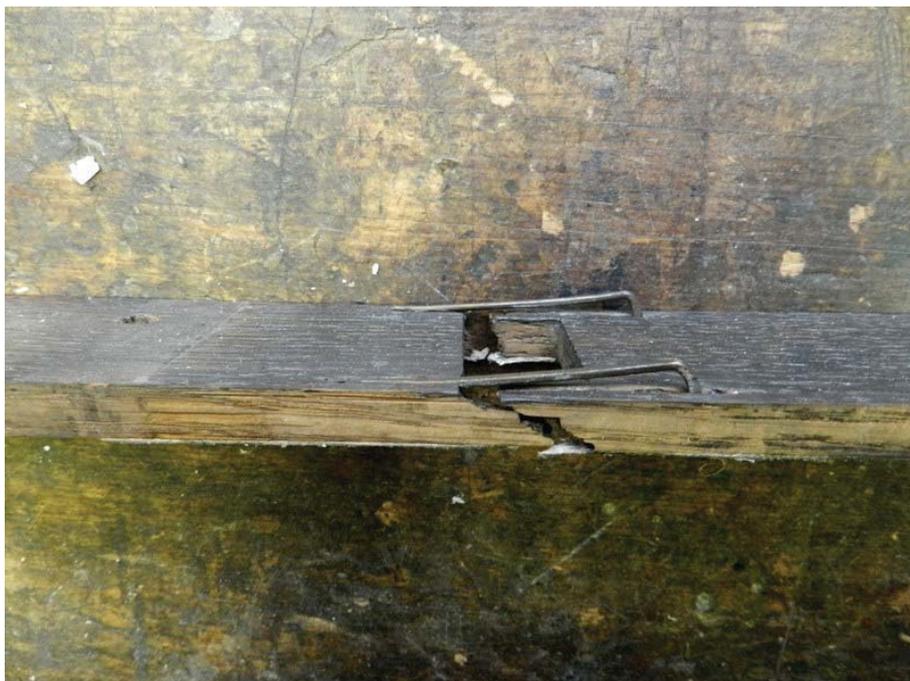
Die Schleifenbelederung war partiell defekt oder verhärtet. (Abb. 17, Abb. 18, Abb. 19) Für das Verhärten wird Wassereinbruch verantwortlich gewesen sein. Für die defekten Belederungen gröbere Schmutzpartikel. Diese führten zum Abrieb der Belederung in den betreffenden Bereichen. Eine der Registerschleifen war im Bereich einer eckigen Schleifenöffnung in den beiden Randzonen durchbrochen. Sie war in der Vergangenheit durch die Anbringung von Messingbügeln, welche die Schadstelle überbrückten, provisorisch repariert worden.

Abb. 18 Gebrochene Schleife notdürftig repariert in vorgefundenem Zustand

Die gebrochene Schleife wurde durch die Einleimung einer eingeneteten Holzfeder in Längsrichtung im Bruchbereich verleimt. Sämtliche Ventile wurden neu beledert.

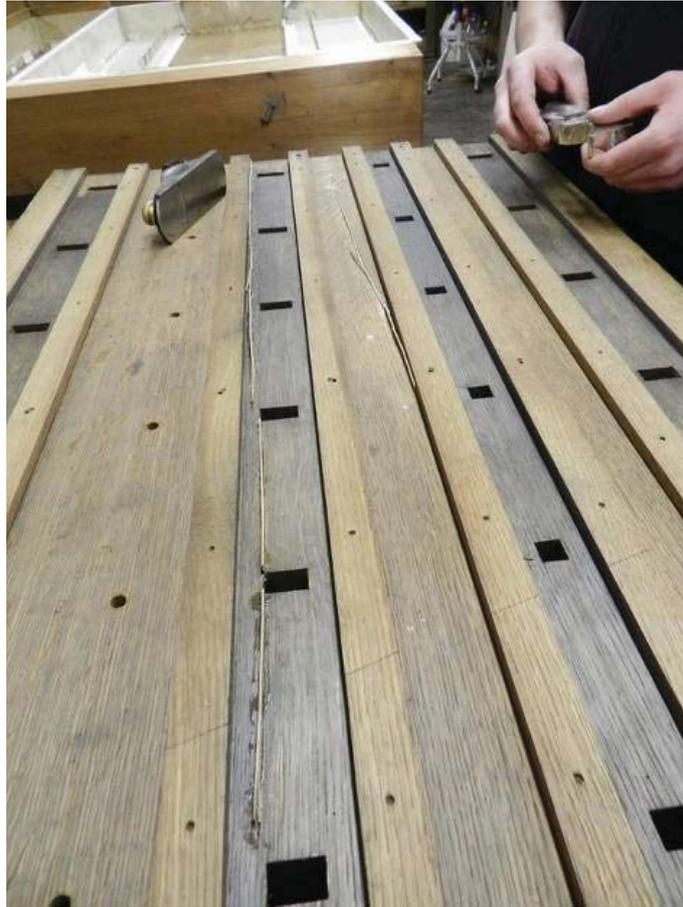
Abb. 20 Rissbeseitigung in Schleifenbahnen Pedalwindlade

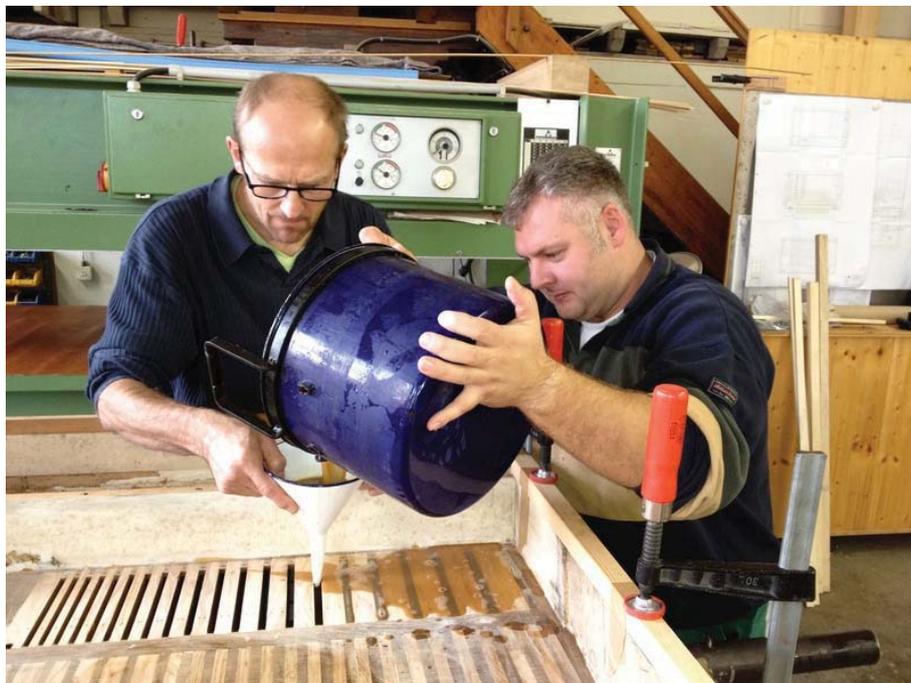
Abb. 21 Ausgießen von Kanzellen mit Warmleim

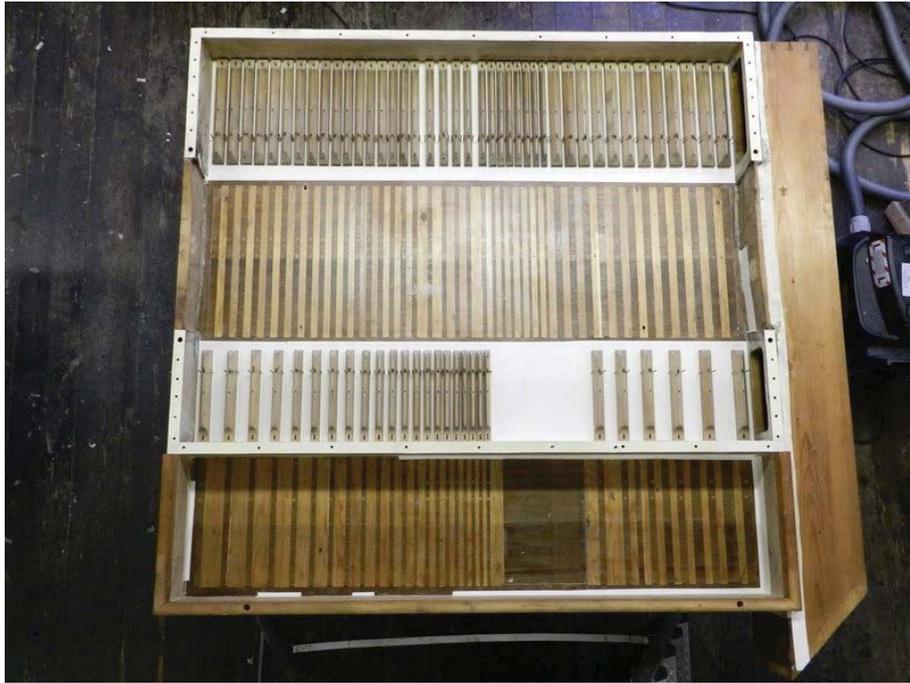
Abb. 22 Unterseite Manuwindlade mit erneuerter Papierung im Ventilaufgabebereich, Pergamentierung der Bereiche außerhalb der Windkästen

In den Manualwerken konnte auf Grund der Vielzahl der Risse und damit einhergehenden Verwerfungen im Ventilauflagebereich die originale Papierung nicht erhalten werden. Die Papierung wurde vollständig erneuert. Im Pedal konnten Teilbereiche der ursprünglichen Papierung exemplarisch erhalten werden.

Im Bereich außerhalb der Windkästen wurden die zugespundeten Kanzellen, abweichend vom Original, flächig mit dünnem aufgeleimtem Pergament überzogen. Ausschlaggebend für diese Entscheidung war die Sorge um erneute Rissbildung. Pergament mit seiner hohen Rissfestigkeit und geringen Elastizität bildet hier einen idealen und transparenten Werkstoff. (Abb. 22)

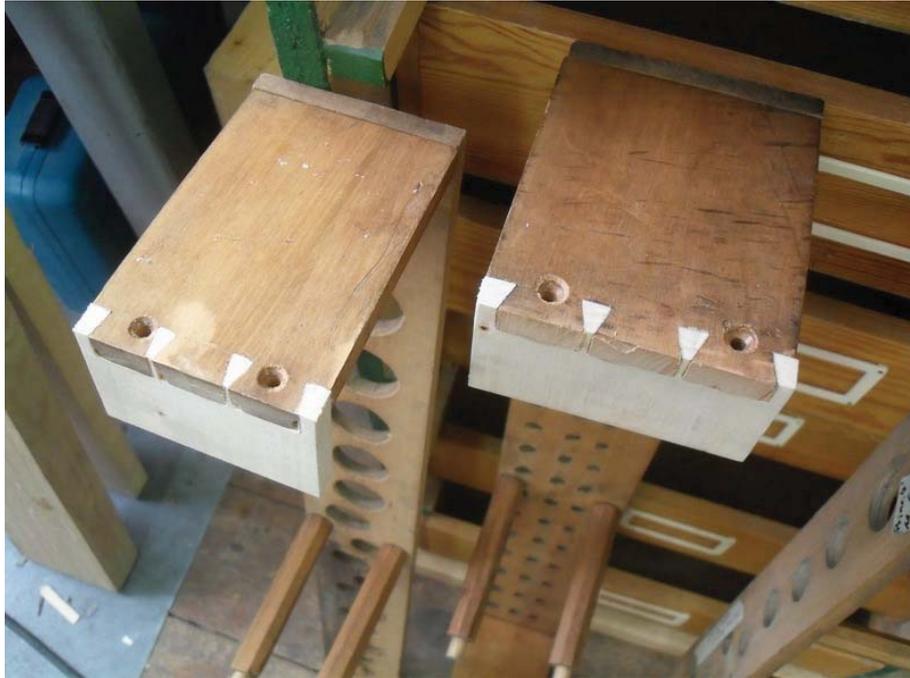
Abb. 23 Rückführungsarbeiten an den Pfeifensetzchen im Bearbeitungszustand, vorgefundene Schraubenlöcher noch nicht zugesetzt

Bei etlichen anderen Pfeifenbänkchen wurden die „Setzchen“ (aus Lindenholz gefertigte Abstandshalter zwischen Stockoberseite und Pfeifenbänkchen) auf ihre ursprüngliche Form zurück geführt. Dabei ist die Verbindung zwischen den beiden rechtwinkelig aufeinander laufenden Teilen in einer Zinkenverbindung hergestellt. (Abb. 23)

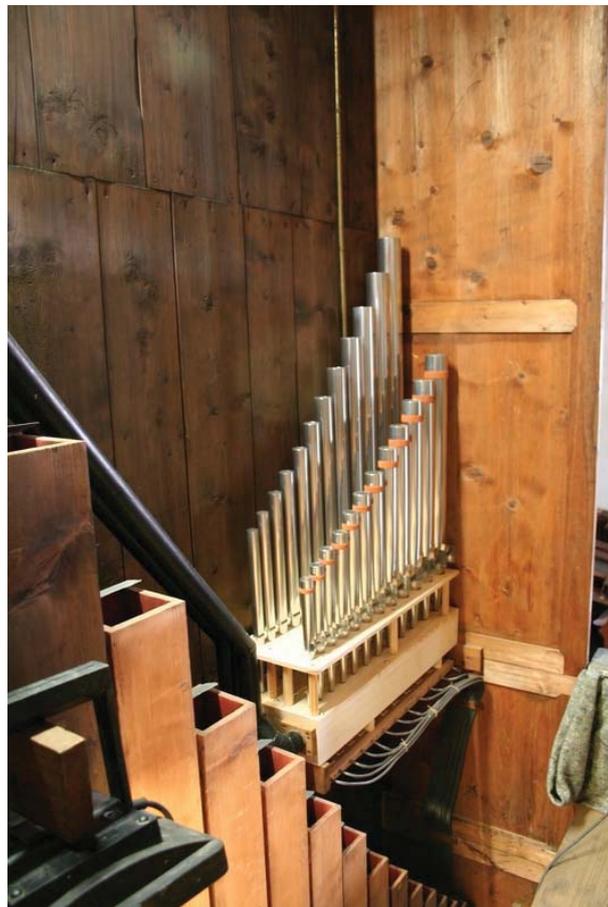
Abb. 25 Rekonstruierte pneumatische Zusatzlade D-Seite

Für die Revitalisierung wurden zwei Kegelladen rekonstruiert. Deren äußeren Abmessungen waren gut an Hand der noch vorhandenen Auflager sowie der Windzuführungskanäle ablesbar (Länge und Breite). Die ursprüngliche Tonteilung war an Hand der Bleikondenktoren sowie der vorhandenen Membranenleisten ablesbar. Die Membranen wurden erneuert. Die Bleirohre wurden in abschraubbare Leisten eingeleimt. Teilweise war die Tonteilung nach heutigem Verständnis nicht logisch nachvollziehbar. Da sie jedoch Teil der ursprünglichen Anlage darstellte, wurde sie nicht weitergehend in Frage gestellt sondern beibehalten. Die fehlenden Konduktenzuleitung für die Windversorgung der Laden wurden mittels mehrfach gekröpften Papprohrs neu gebaut.

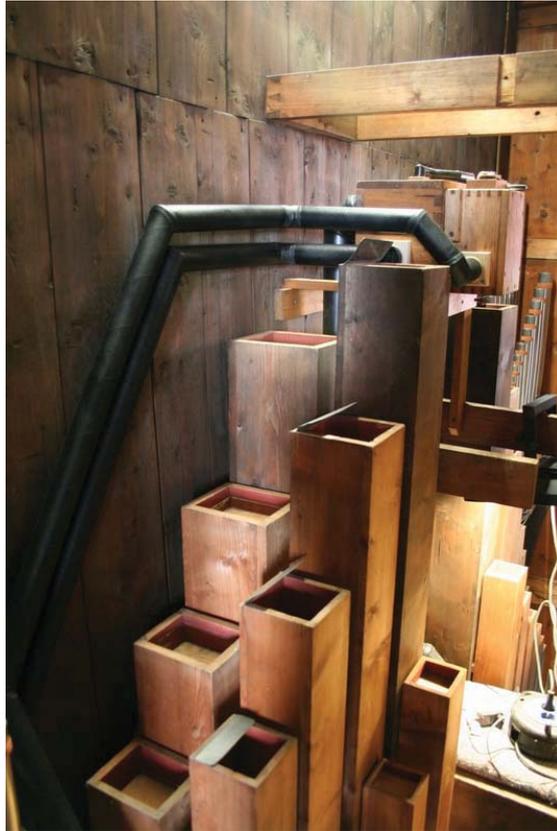
Abb. 26 Einschaltapparate für die pneumatisch angesteuerten Zusatzwindladen sowie rekonstruierte Windzuführungen C-Seite

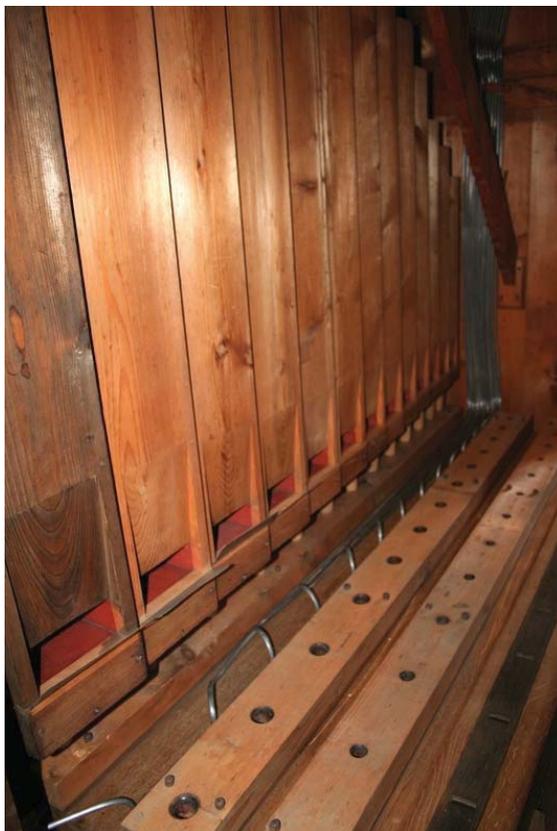
Abb. 27 Bleikondukten eingelassen in Tonkzellen der Pedalwindlade D-Seite

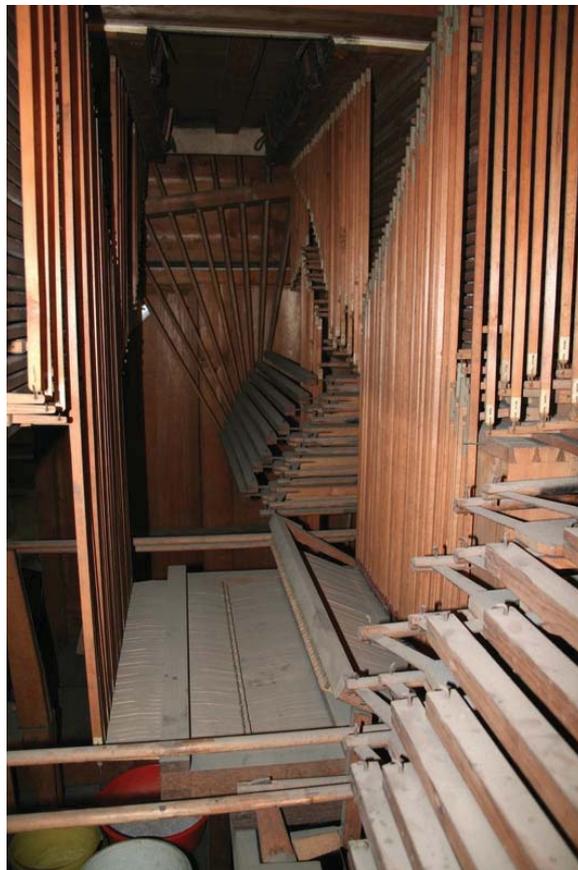
Die Wellen sind aus Nadelholz gefertigt, die Wellenlager aus Esche. Die Wellenlager sind mit schwarzem Filz ausgetucht (original). Die Abstraktenenden sind überpapiert. Blaues und weißes Papier ist vorfindlich. Das blaue Papier ist vermutlich nicht original. Die Tontraktur wies im vorgefundenen Zustand nur in kleineren Teilbereichen übermäßiges Achslagerspiel auf. Einige Drahtenden wiesen reparaturbedingt Ersatzdrähte in abweichenden Materialien gegenüber der ursprünglichen Ausführung auf. (Abb. 28, Abb. 29, Abb. 30, Abb. 31, Abb. 32, Abb. 33)

Abb. 28 Blick in die Tontraktur vor der Restaurierung

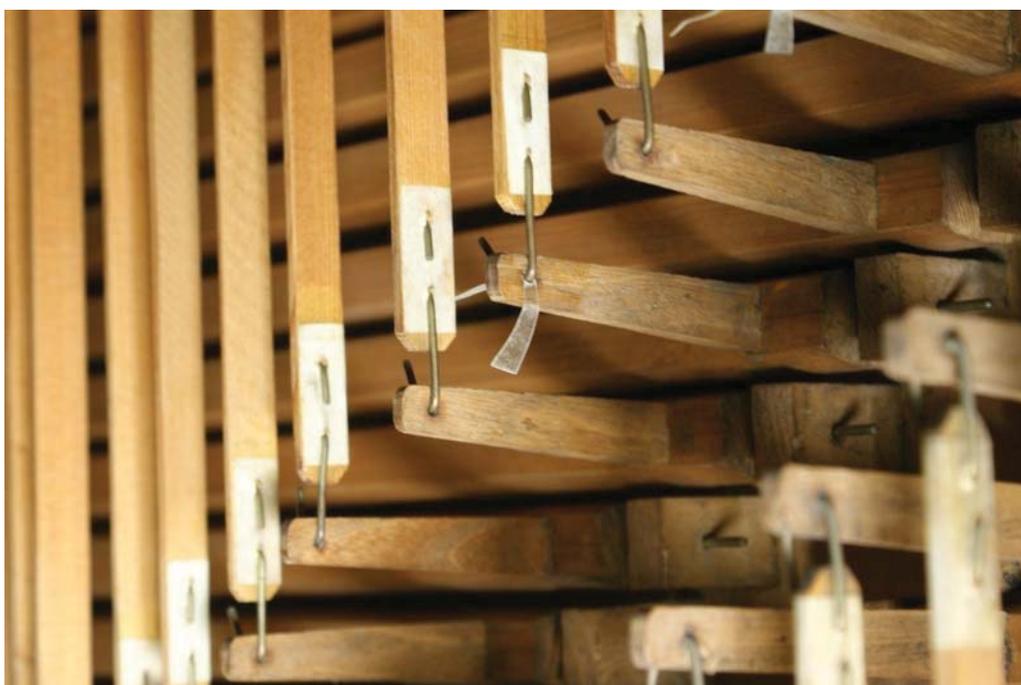
Abb. 30 Pergamentkeil zur Reduzierung des Lagespiels der Abstrakteneinbindung, Pergamentkeil im Bearbeitungszustand noch nicht angeleimt und nicht gekürzt

Die Achspunkte wurden auf übermäßiges Spiel in einzelnen Achslagern hin überprüft. Erhöht vorgefundenes Achslagerspiel wurde durch die Einbringung von Pergamentkeilen reduziert. Nicht originale Drähte wurden gegen Nachbauten in entsprechendem Messingdraht ersetzt.

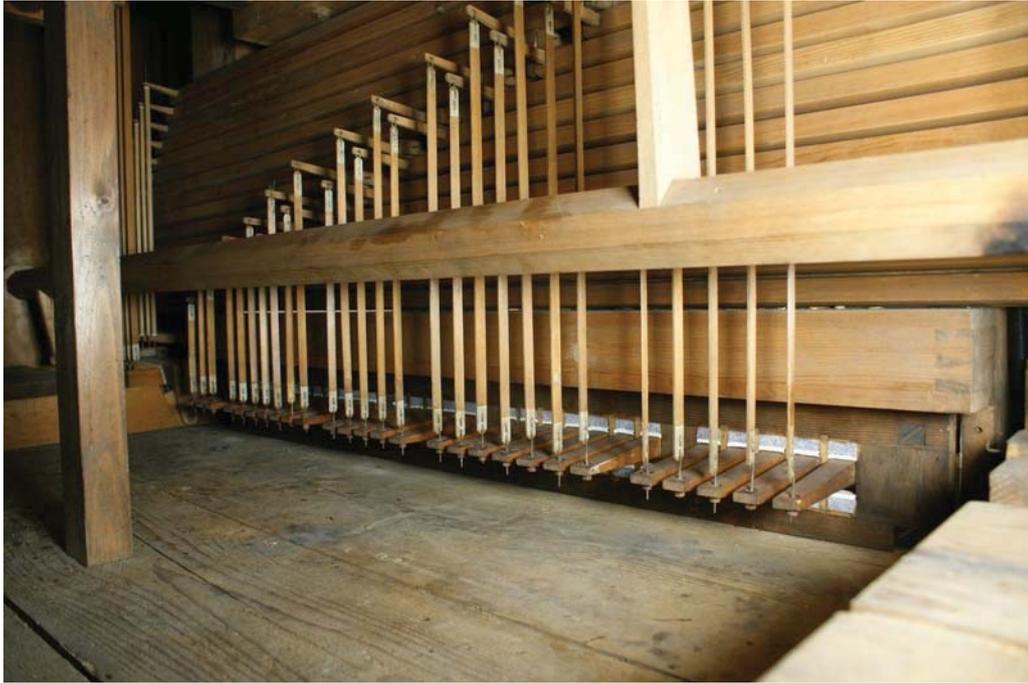
Abb. 31 Anbindung Pedaltasten and die Tontraktur nach der Restaurierung

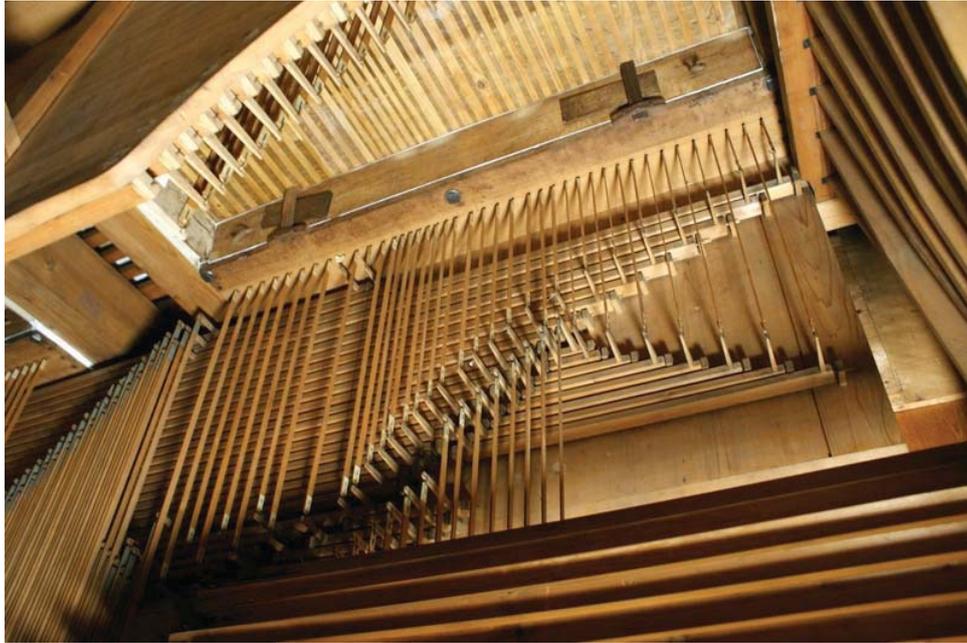
Abb. 33 Wellenbrett HW nach der Restaurierung mit Untersicht Windlade C-Seite

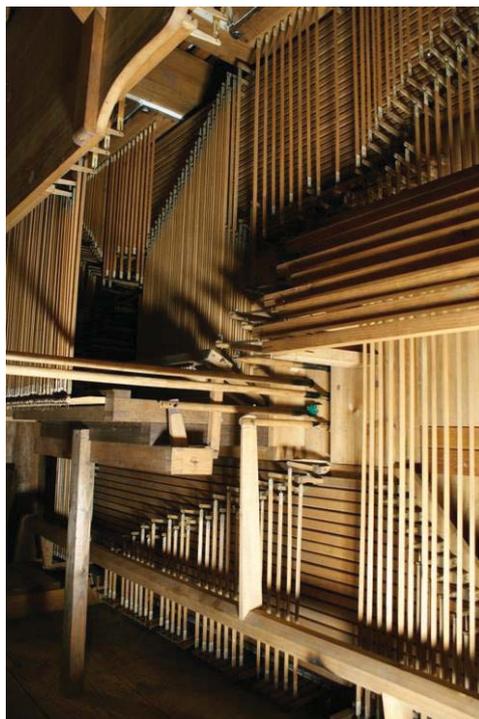
Erwähnenswert ist das Konstruktionsprinzip des Wellenbrettes des Hauptwerkes. Abweichend gegenüber ansonsten zeitgleich gängiger Fertigungspraxis besteht die Trägerplatte des Wellenbrettes nicht aus waagrecht verlaufenden Tafelbrettern oder einer Rahmenkonstruktion zur Aufnahme der Wellenlager. Im Falle der Ostritzer Orgel besteht das Wellenbrett aus einem Rahmen in den vertikal verlaufende Bretter eingenetet sind. (Abb. 34)

Abb. 34 Überblicksansicht der Tontraktur nach der Restaurierung

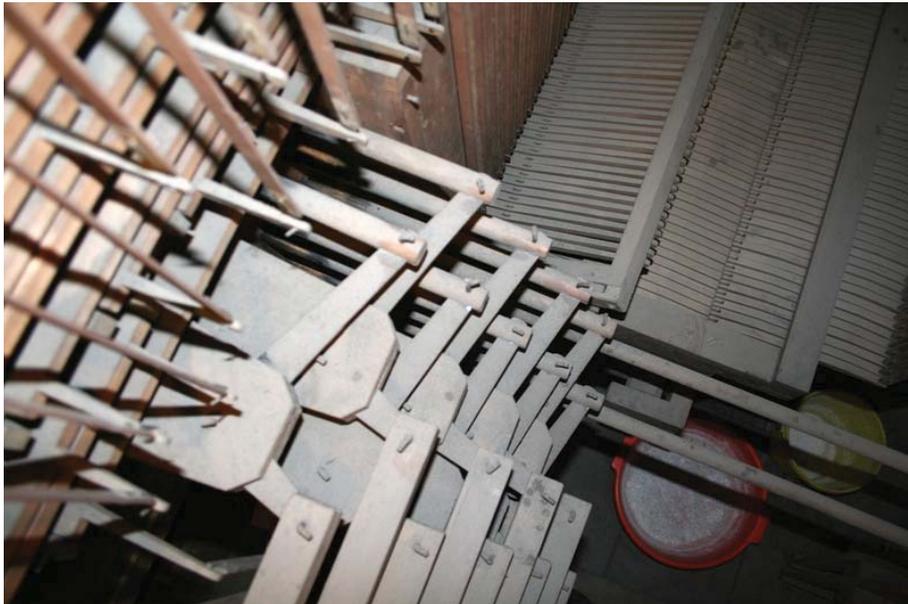
Die Registertrakturanlage ist fast vollständig im Original erhalten. An Registerwellen, Zugstangenlängen und Achspunkten der Wellenlager wurden im Laufe der Geschichte keinerlei Veränderungen vorgenommen. Die Registerschwerter sind in Buche gefertigt. Die Metallwinkel und Achsstifte wurden verschmutzt und oxidiert vorgefunden. Die Achspunkte der Zugstangenangriffspunkte wiesen geringes Spiel auf. Im rechten Staffelbrett fehlten zwei Registerzüge. Sie standen ausgebaut im Innern der Orgel. Sie tragen die Beschriftungen Quintbass 5 1/3' und Choralbass 4' für die beiden Registern, die auf den zusätzlich eingebauten Kegelladen standen und nicht mehr vorhanden waren. (Abb. 35, Abb. 36, Abb. 37, Abb. 38)

Abb. 35 Registermechanikwinkel vor der Restaurierung

Die Metallwinkel wurden ausgebaut, entrostet und anschließend mit einer schützenden Spezialwachssicht überzogen (Cosmoloid 80). Die Holzschwerter wurden auf erhöhtes Achslagerspiel hin kontrolliert. Erhöhtes Spiel in den Angriffspunkten der Schleifen wurde mit der Einbringung von Pergamentstreifen reduziert.

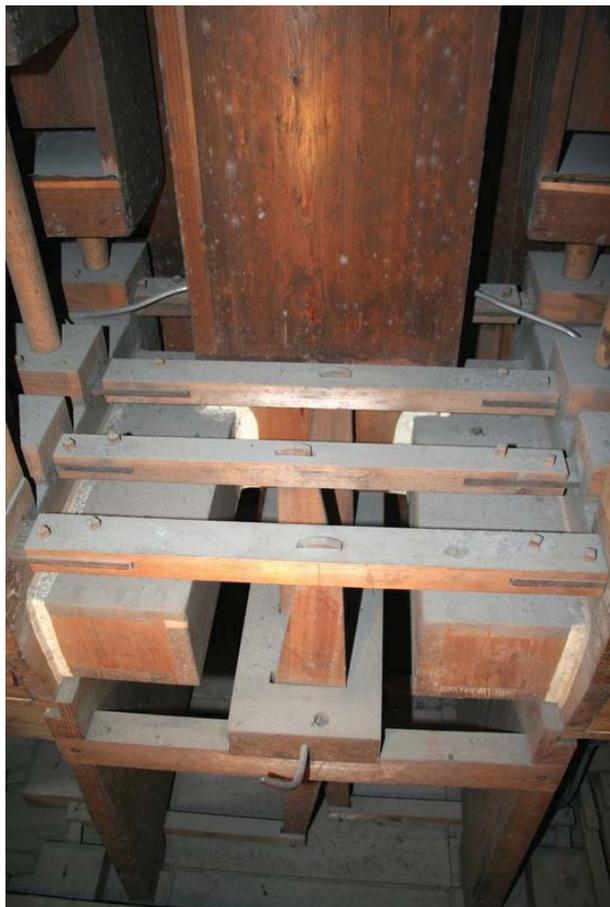
Abb. 37 Registerschwerter mit Schleifenverbindern Pedal vor der Restaurierung

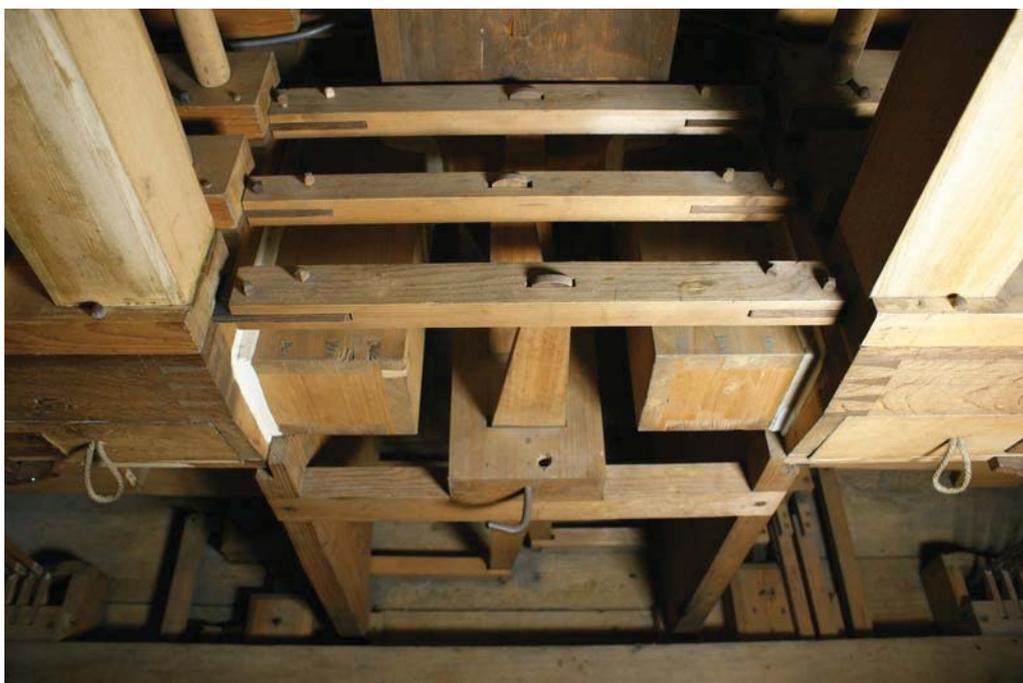
Abb. 38 Registerschwerter mit Schleifenverbindern Pedal nach der Restaurierung

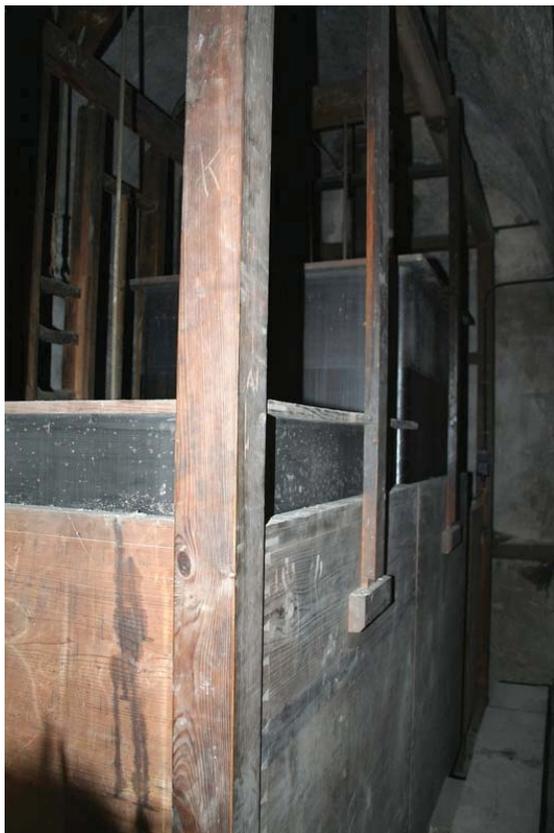
Abb. 41 Balganlage Hinterseite in vorgefundinem Zustand und Schimmelflecken

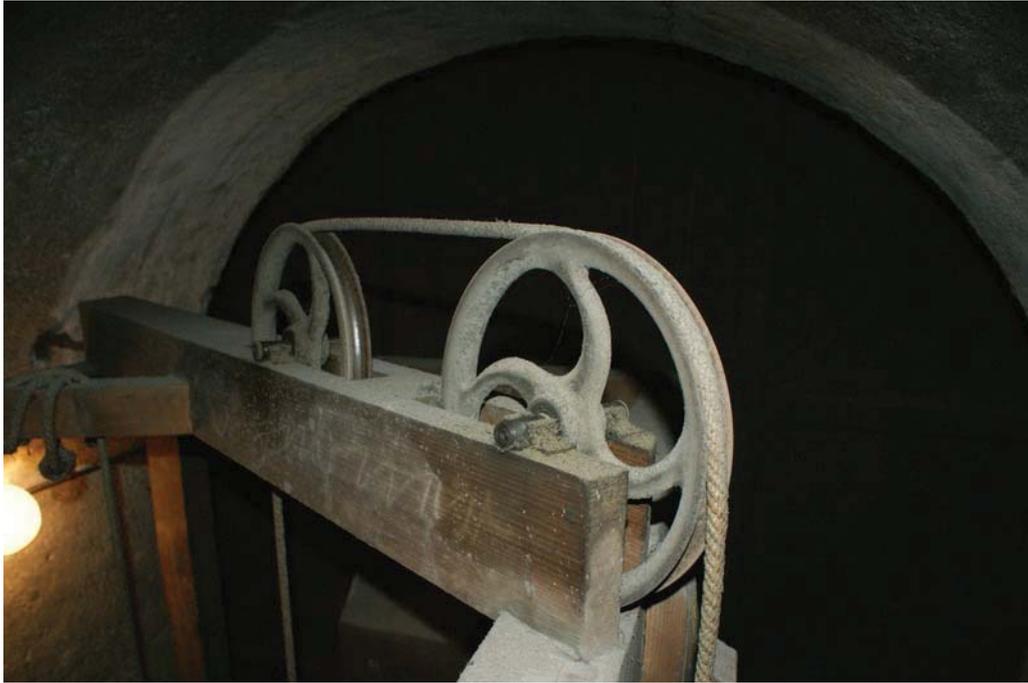
Abb. 43 Seilzugrollen in vorgefundenem Zustand

Die Achslager der Seilzugrollen der beiden vorhandenen Bälge wiesen starke Abnutzungserscheinungen auf. Dies führte zu einem erhöhten Geräuschpegel beim Treten der Bälge. Die fehlenden Achslager bzw. von den Ausarbeitungen betroffenen Achslager wurden in Messing rekonstruiert bzw. erneuert.

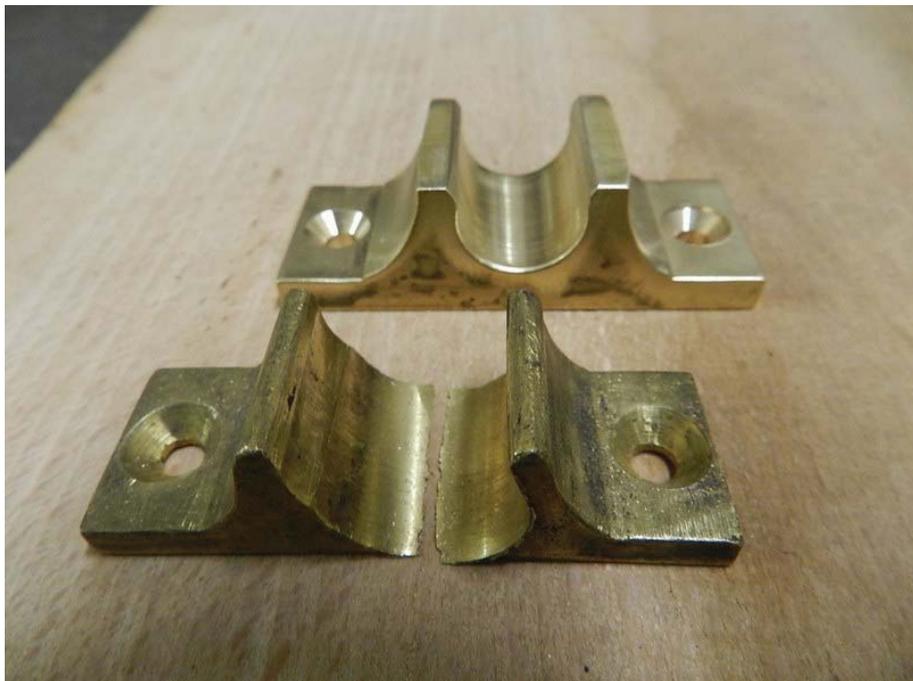
Abb. 44 Lagerschale für Seilzugrolle in ausgearbeitetem Zustand und rekonstruiert

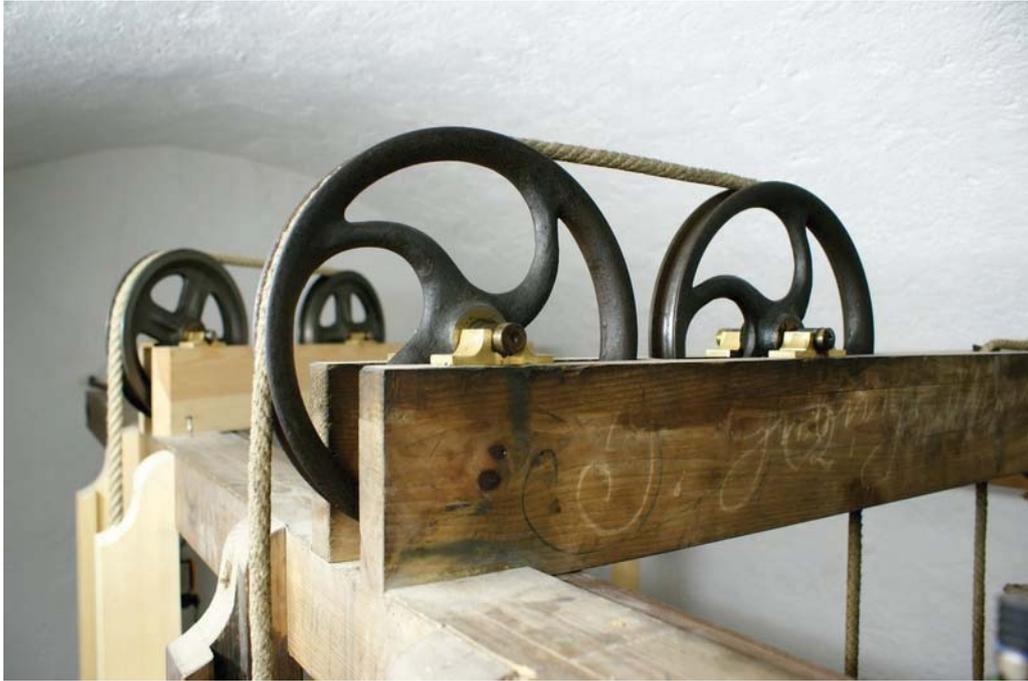
Abb. 45 Seilzugrollen mit erneuerten Lagerschalen

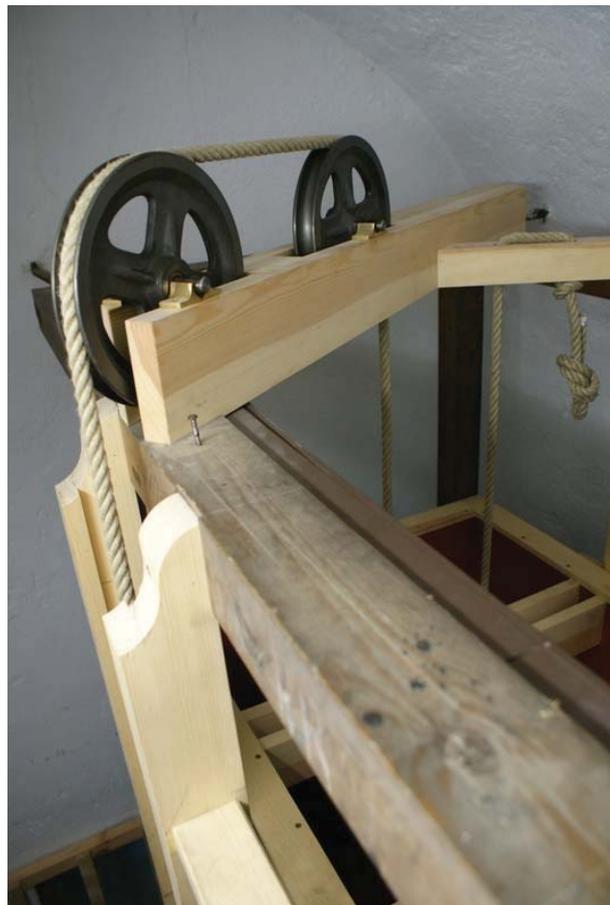
Abb. 46 Ergänzte Seilzugrollen für rekonstruierten Kastenbalg

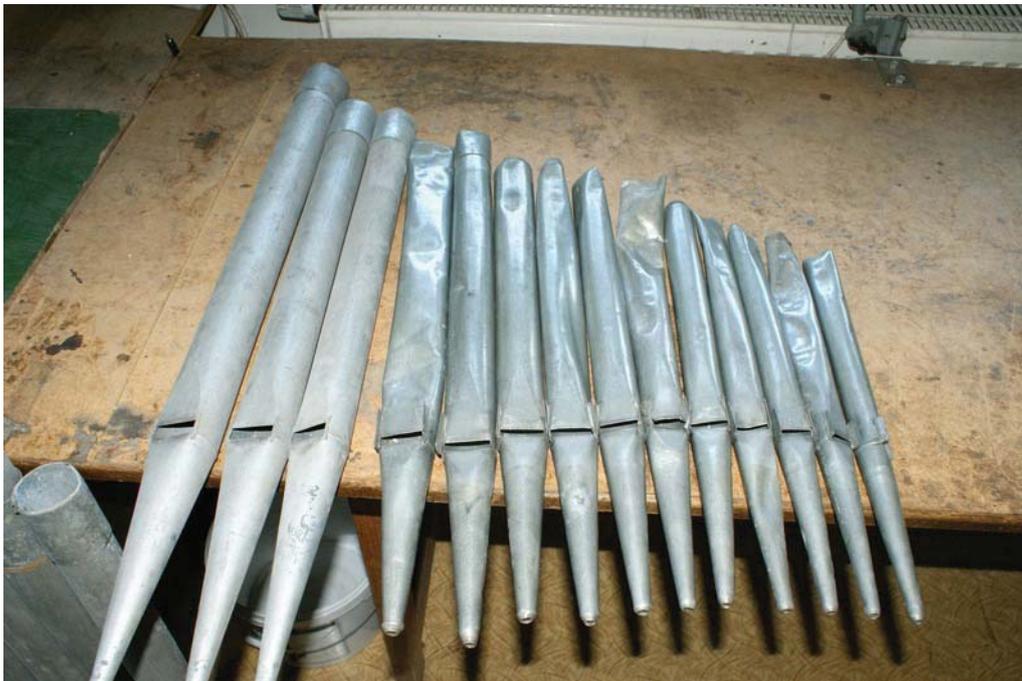
Abb. 58 Zum Originalbestand zugehörige Flöte 8' Pfeifen in vorgefundenem, eingekürzten Zustand sowie drei davor gesetzte Fremd Pfeifen

Die vier mit umgeknickten und eingesackten Füßen vorgefundenen Pfeifen von Flöte 8' wurden ausgeformt. Da es sich bei den dünnen Fußwandungen (die teilweise dünner sind als die Körperwandungen) herstellungsbedingt um eine konstruktive Schwäche handelt bei der ein Wiedereinsacken der Füße zu befürchten war, erhielt die Pfeifen C-F zur Stabilisierung Fußkappen aus Zinn übergestülpt. Gleichermäßen wurde dies bei den Pfeifen C-F von Gambe 8' ausgeführt. Die Fußkappen weisen in diesem Fall die gleiche Länge wie die Füße auf. Im Labienbereich verfügen sie über einen V-förmigen Ausschnitt. (Abb. 51, Abb. 52, Abb. 53, Abb. 54, Abb. 55, Abb. 56, Abb. 57, Abb. 58, Abb. 59, Abb. 60, Abb. 61, Abb. 62, Abb. 63, Abb. 64, Abb. 65, Abb. 66, Abb. 67, Abb. 68)

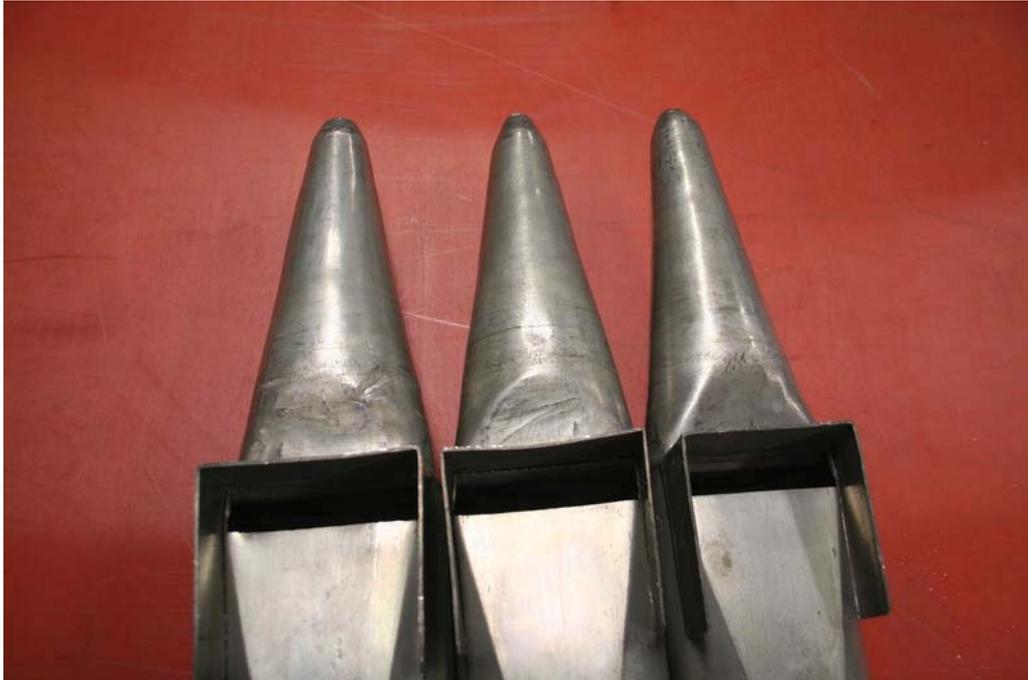
Abb. 61 Flöte C,Cs,D nach Restaurierung

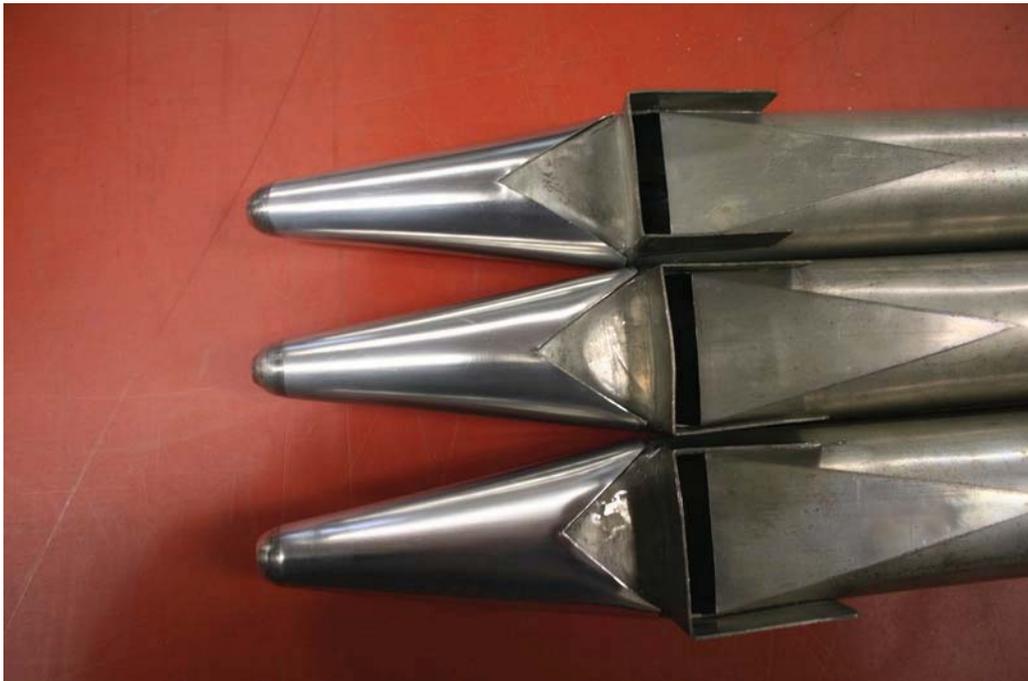
Abb. 62 Flöte C,Cs,D nach Restaurierung mit übergestülpten Fußkappen zur Stabilisierung der dünnen Wandungen

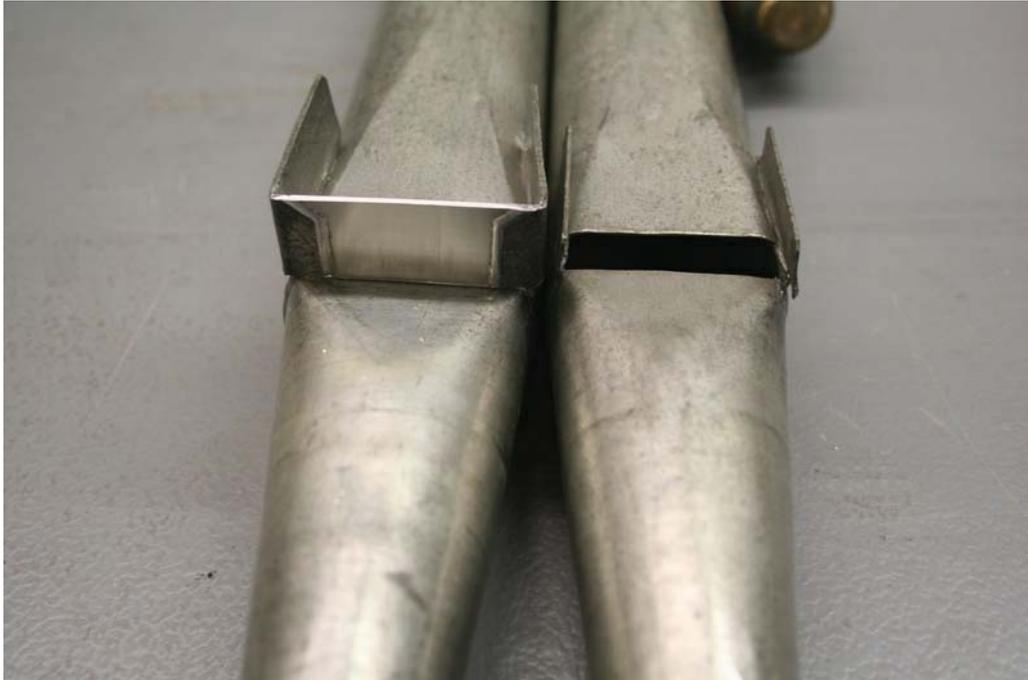
Abb. 65 Untersicht rekonstruierter Kastenbart H Fugara 8' und c° mit originalen Seitenbärten

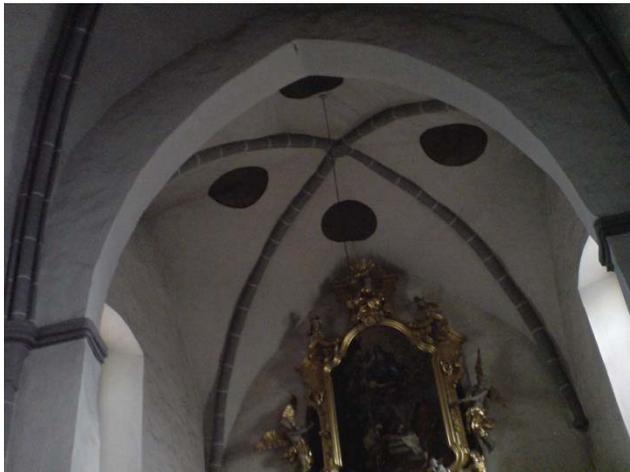
Abbildung 47: Altarbereich rechts oben 1 (4,0°C)

Die an Hand von Thermografieaufnahmen festgestellten minimalen inneren Oberflächentemperaturen der Bauteile betragen zwischen 3,3°C und 4,9°C (Abbildung 47 bis Abbildung 54).

Die Raumluft wird in der Nähe dieser Oberflächen abgekühlt auf ca. 3°C bis 5°C, wodurch die relative Luftfeuchte im Bereich dieser Oberflächen auf Werte zwischen 68 % und 76 % ansteigt. Der Vergleich mit der „Schimmelschwelle“ (Abbildung 55) zeigt, dass keine Gefahr der Schimmelbildung besteht. Dies bestätigt die Ergebnisse der Auswertung der Loggerdaten für die Heizperiode unter Punkt 6.1.1.

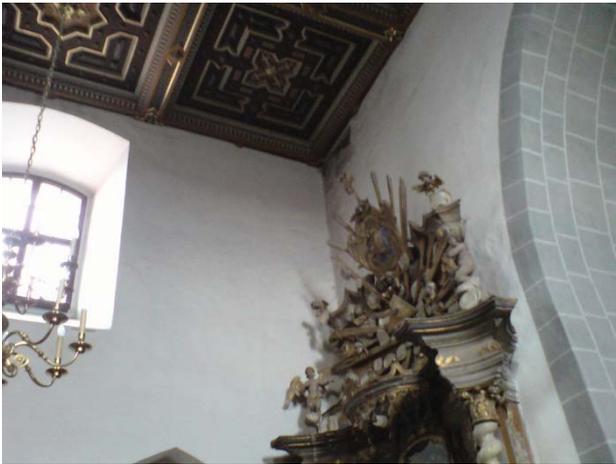
Abbildung 50: Anschluss Decke Außenwand/Innenwand neben Eingangsbereich (4,1°C)

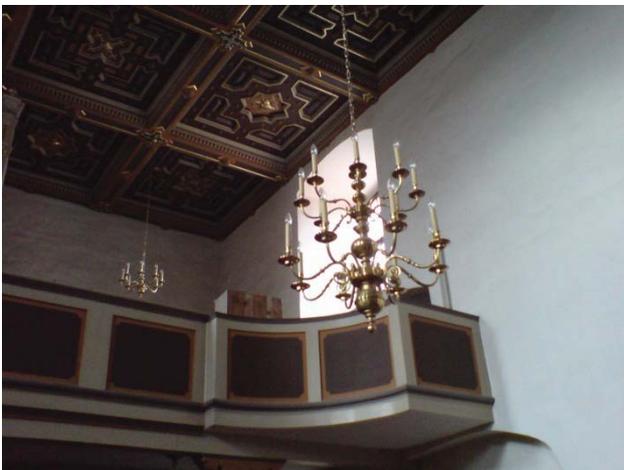
Abbildung 51: Bereich rechts über Orgelepore (3,5°C)

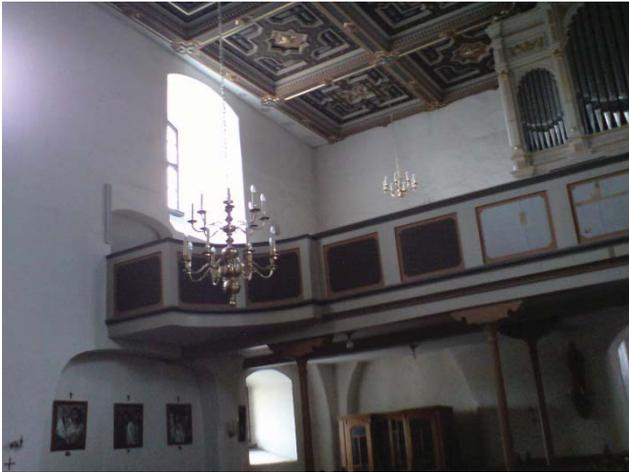
Abbildung 52: Bereich links über Orgelepore (3,3°C)

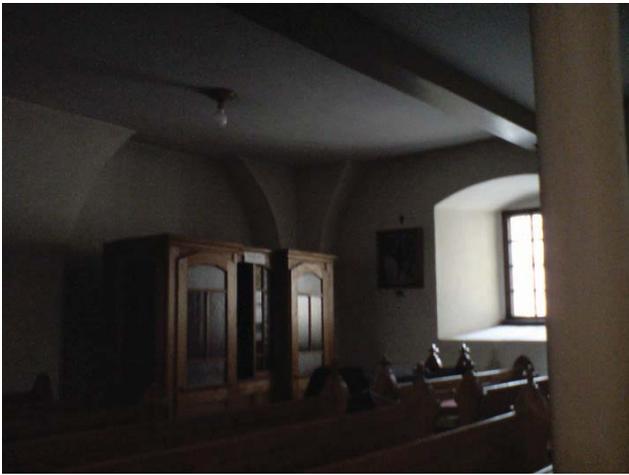
Abbildung 53: Bereich links unter Orgelepore (4,9°C)

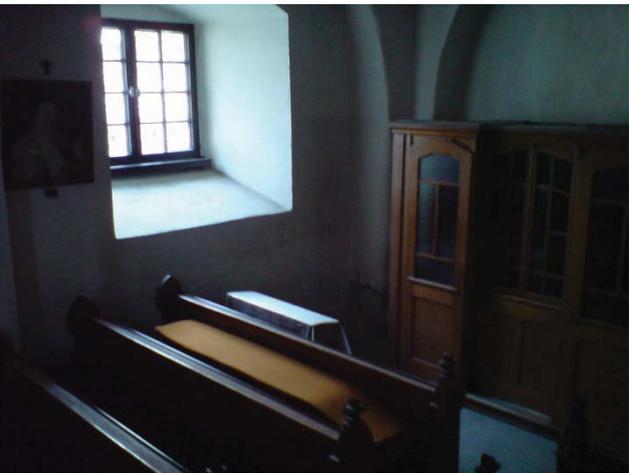
Abbildung 54: Bereich links unter Orgelepore 2 (4,4°C)

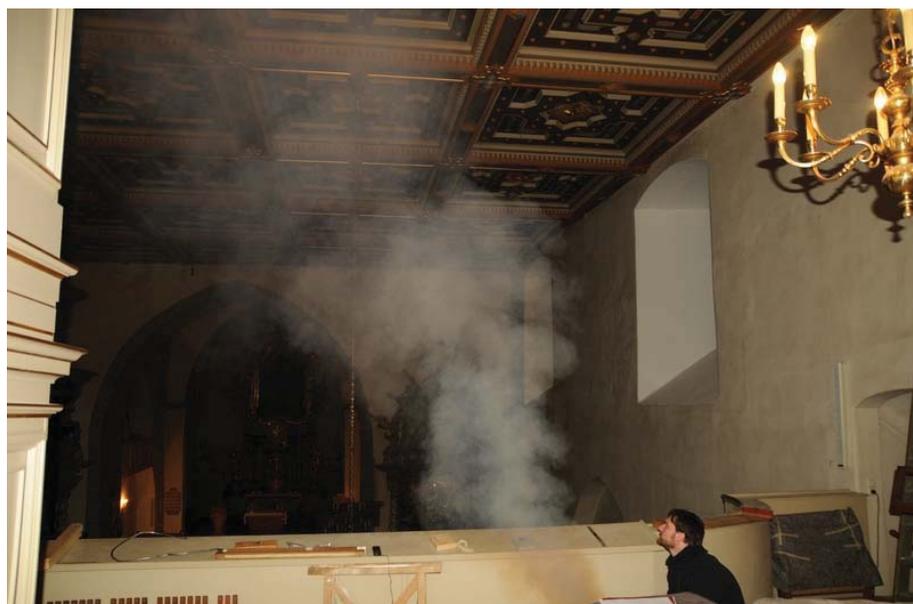
Um die Luftbewegungen in der Pfarrkirche zu visualisieren, erfolgten am 26.11.2012 und am 31.01.2013 Rauchversuche mit einem Nebelgenerator. Der erzeugte Nebel verflüchtigt sich rückstandslos und man ist somit in der Lage, auch in denkmalpflegerisch sensiblen Objekten, die Luftbewegung eines Raumes zu erkennen und zu dokumentieren. In der Pfarrkirche wurden diese Rauchversuche von den beteiligten Personen betrachtet, skizzenhaft dokumentiert und anschließend bewertet und diskutiert (Abb. 1).

Abb. 1 Pfarrkirche „Mariä Himmelfahrt, Ostritz
Visualisierung der vorherrschenden Luftströmungen durch einen Nebelversuch
