Abschlußbericht

Projekttitlel	Modellhafte und nachhaltige Sanierung durch Rauchgas- und Nitratemissionen geschädigter Wandmalereien in der Marienkirche zu Bergen auf Rügen im ostseetypischen Wechselklima
Aktenzeichen	22116-45
Verfasser	Andreas Weiß, Dipl. Restaurator (HS)
Projektbeginn	31.5.2007
Laufzeit	2 Jahre, 3 Monate
Ort	Bergen
Jahr	2009

Projektkennblatt
Der
Deutschen Bundesstiftung Umwelt

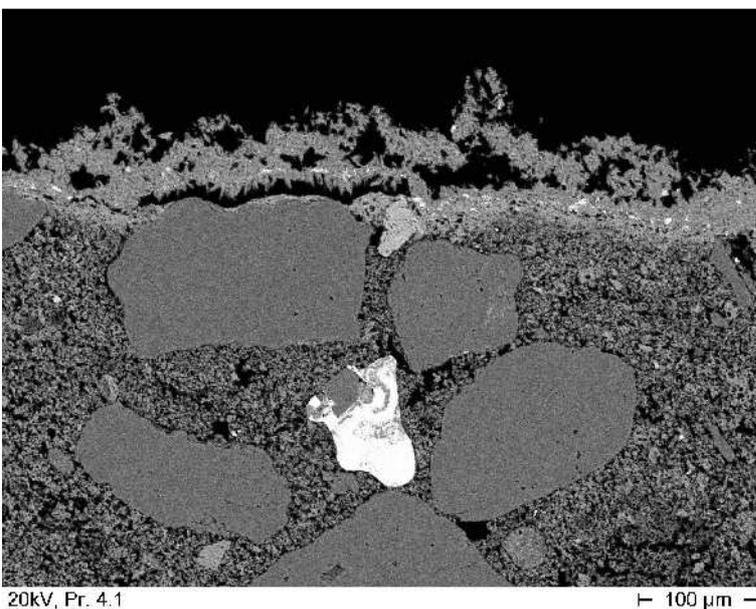
Probe 4.1

Abb.:
Probenstelle mit teilweise hohl
liegender, vergipster Malschicht.

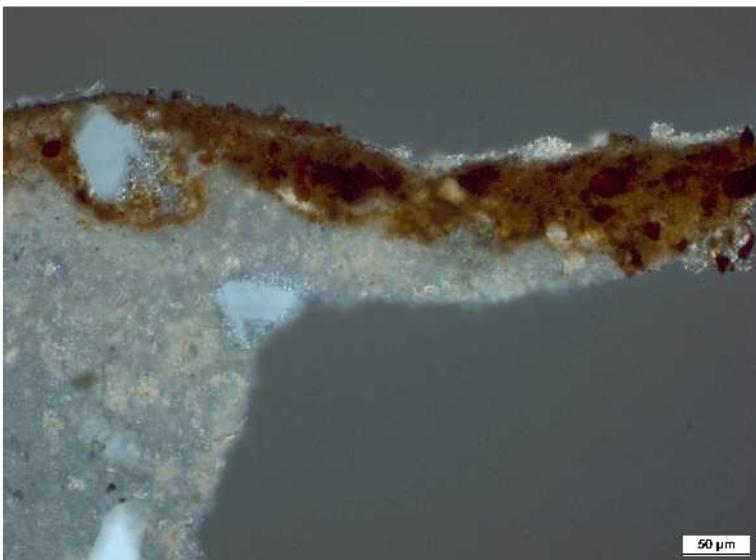
Probe 10

Abb.:
Gelbe Malschicht auf Kalkputz nach A□-Behandlung In der rechten Bildhälfte Kalk auf der gelben Malschicht.

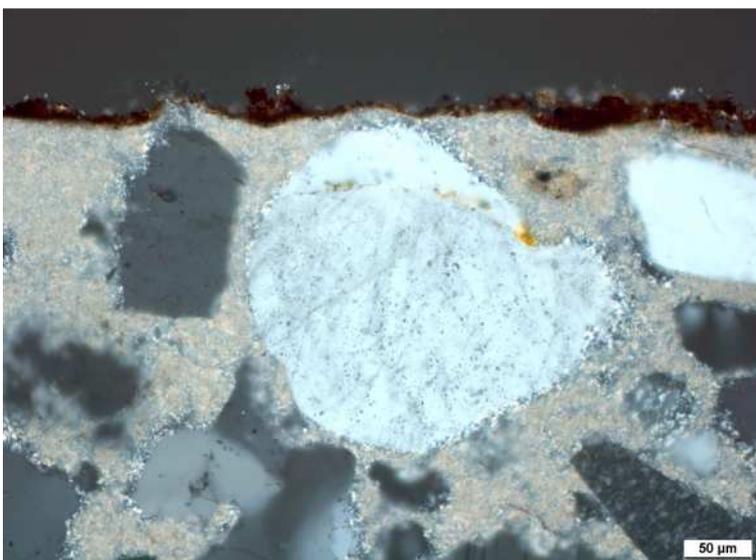
Probe 12

Abb.:
Rote Malschicht auf Putz. Keine
Auflagerungen vorhanden. Kein
Gips erkennbar.

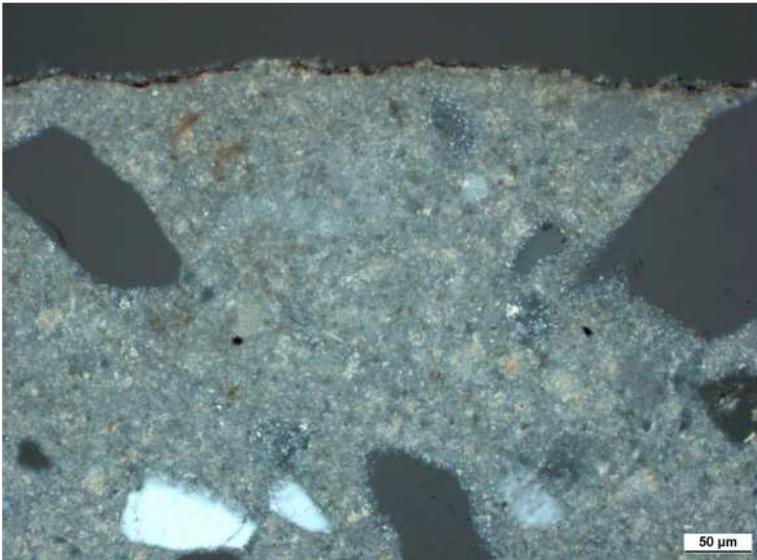
Abb.:
Rete der braunen Malschicht auf
Putz ohne Auflagerungen (□)

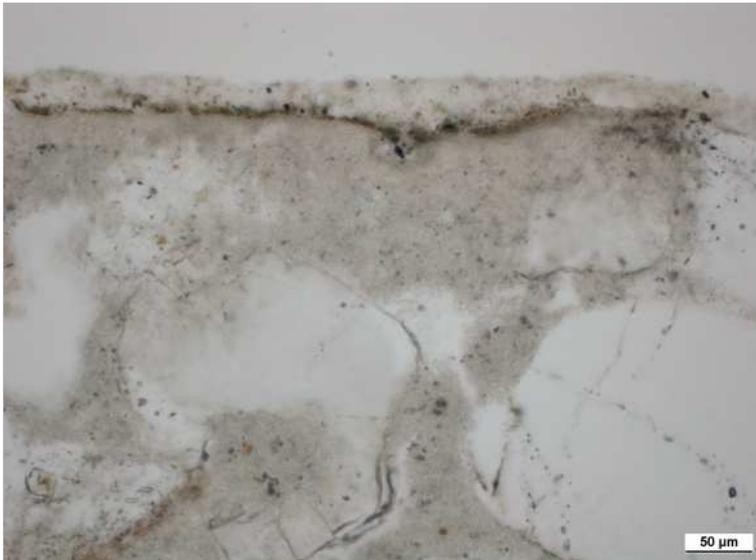
09M0442 015

Abb.:
 Stark ausgedünnte grüne
 Malschicht auf Putz,
 Auflagerungen
